Artikel: Contribution à l'étude du phénomène d'érosion par frottement dans le domaine des turbines hydrauliques
Autor: Bovet, Th.
DOI: <https://doi.org/10.5169/seals-63478>

CONTRIBUTION A L'ÉTUDE DU PHÉNOMÈNE D'ÉROSION PAR FROTTEMENT DANS LE DOMAINE DES TURBINES HYDRAULIQUES ¹

par TH. BOVET, ing. E.P.F., professeur à l'Ecole polytechnique de l'Université de Lausanne

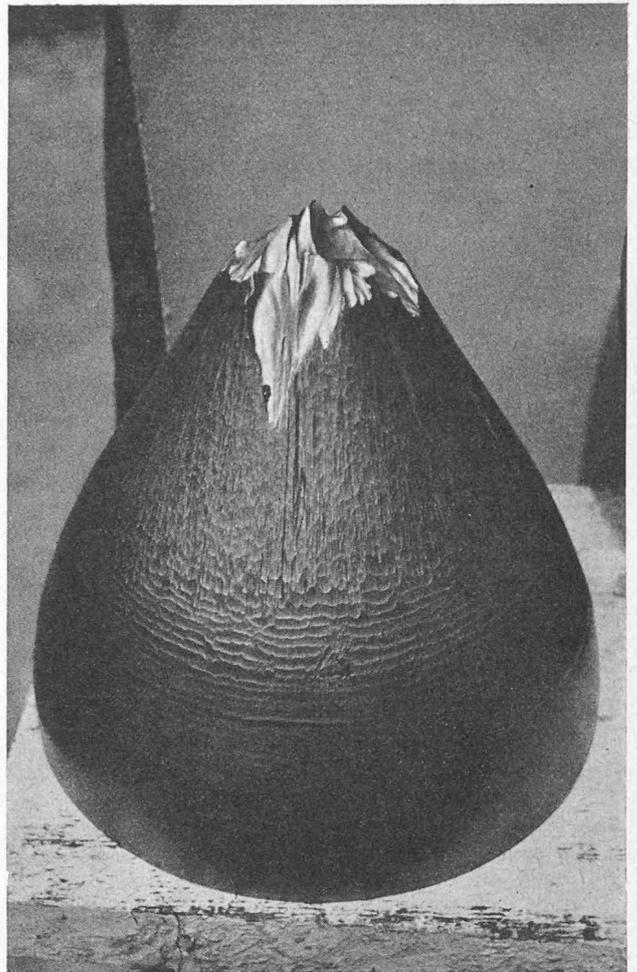
La photographie reproduite à la figure 5, mise aimablement à notre disposition par la S. A. pour l'Industrie de l'Aluminium (AIAG), se rapporte à une turbine Pelton fonctionnant sous une chute de 540 m. Elle illustre d'une manière frappante les conclusions qui précèdent, car l'on distingue nettement la partie détériorée par frottement de celle détruite par choc vers la pointe du cône. Dans ce cas particulier, la vitesse d'écoulement est de l'ordre de 100 m/s.

Fig. 5. — Pointeau de turbine Pelton, érodé par le sable.

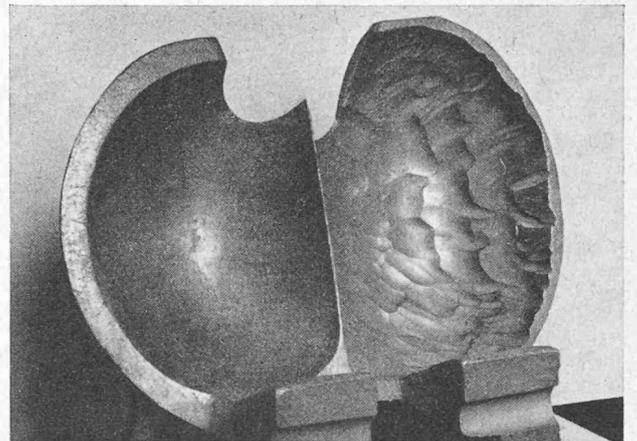
Fig. 6. — Aube d'une roue Pelton : la poche de droite usée par le sable, la poche de gauche rechargée par soudure.

La figure 6 est une photographie d'une aube Pelton où la surface de la poche de droite a été laissée telle qu'elle se présentait après une durée de fonctionnement correspondant à moins de deux périodes d'été, époques où l'eau est particulièrement sableuse, alors que la surface de la poche de gauche, qui accusait la même usure, a déjà été rechargée par soudure et meulée ensuite pour lui restituer sa forme et son fini primitifs. On remarque les ondulations superficielles de la surface non réparée.

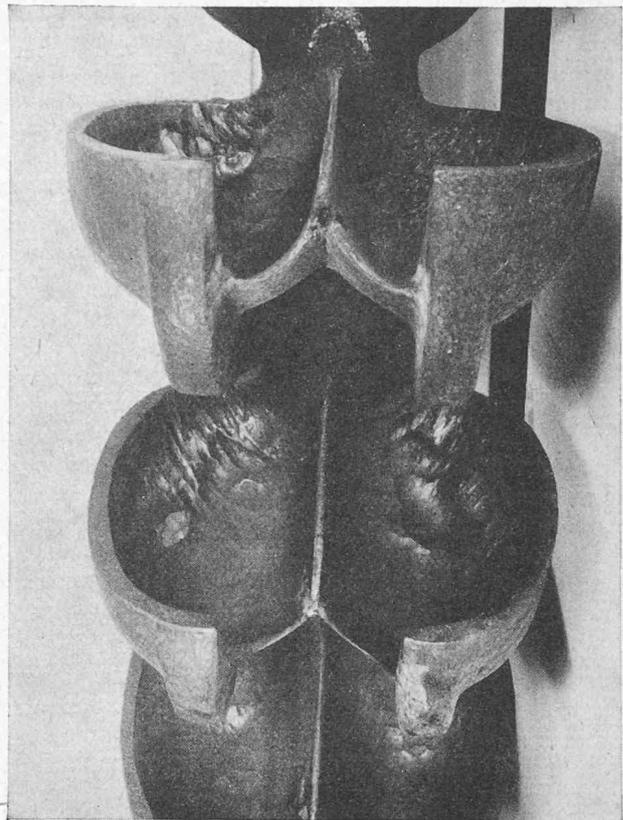
Les Ateliers de Constructions Mécaniques de Vevey S. A. ont bien voulu nous remettre la photographie de la figure 7, où l'on voit trois aubes d'une roue Pelton attaquées par l'érosion. Une fois de plus on retrouve les ondulations des poches, tandis que l'usure des arêtes d'entrée et médiane a été provoquée par des chocs.

Fig. 7. — Trois aubes d'une roue Pelton érodée par le sable.

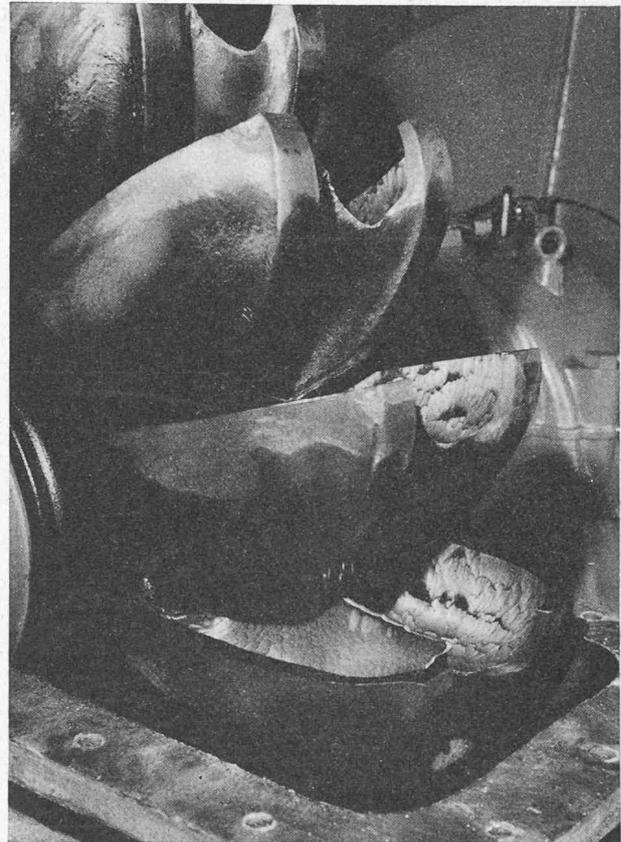
Fig. 8. — Trois aubes de la roue en acier au manganèse du groupe 1 de l'usine d'Aletsch après 6069 heures de service, la plupart en été.

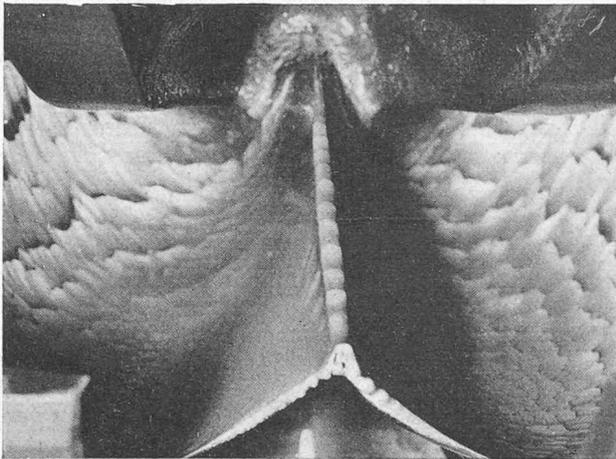
Fig. 9. — Arête médiane et arête d'entrée de l'une des trois aubes de la figure 8.

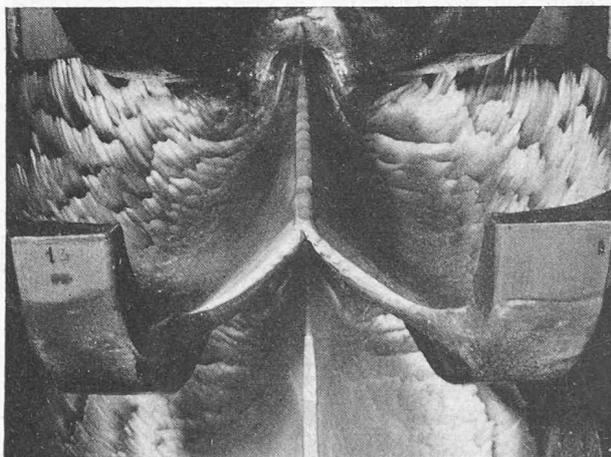
Quant à l'autre roue motrice, en acier à 2 % de Ni, il sied de relever tout d'abord qu'elle n'a fonctionné que pendant l'été et ceci durant 3921 heures, soit du 11 mai 1952 au 22 octobre 1952. La production totale a cependant atteint 30 millions de kWh en chiffre rond, avec une charge moyenne de 7650 kW. La durée de fonctionnement de cette roue est donc comparable à celle de la roue précédente, en acier au Mn, durant la même période. Ce que nous montre la figure 10 se compare tout à fait aux vues précédentes. D'une roue à l'autre, l'usure n'est guère différente, bien que les qualités d'acier ne soient pas les mêmes.

Fig. 10. — Arête médiane et arête d'entrée de l'une des trois aubes de la roue en acier à 2 % de nickel du groupe 2 de l'usine d'Aletsch, après 3921 heures de service, la plupart en été.

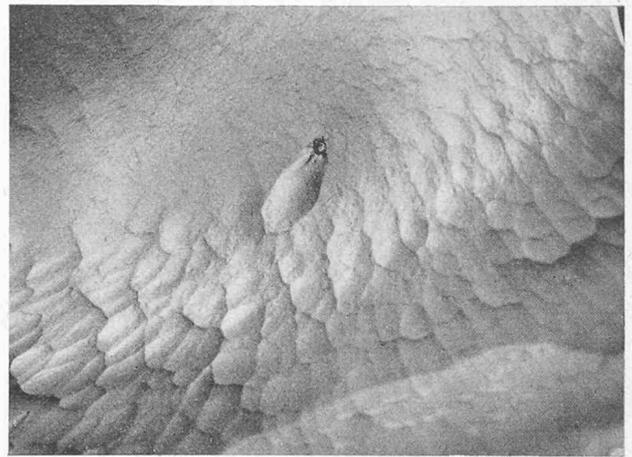
Enfin, la photographie (fig. 11) d'une surface d'aube de la roue en acier au Ni montre en plus l'effet qui peut résulter d'un défaut de matière mis à jour par l'érosion, défaut qui provoque dans le sens de l'écoulement

Fig. 11. — Défaut sur la surface de l'une des aubes de la roue en acier au Ni.

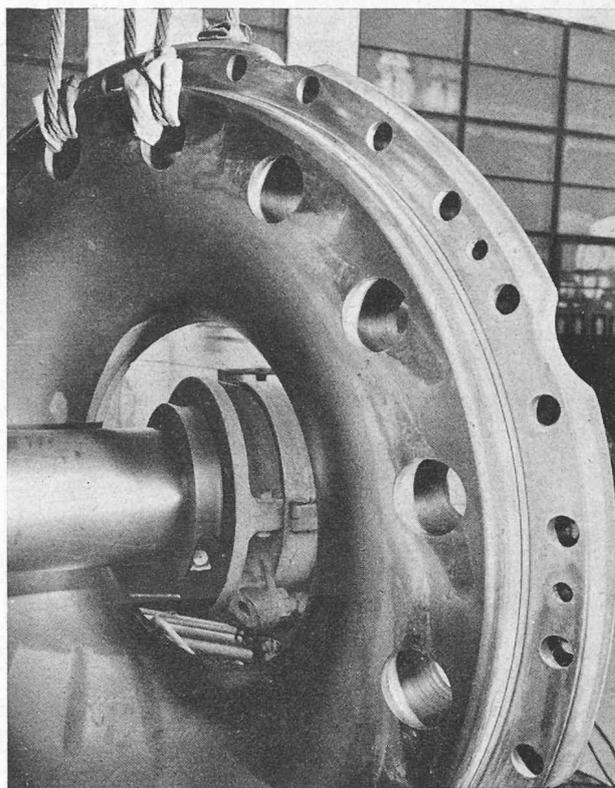
Fig. 13. — Blindage du distributeur et manteau de la roue de la turbine n° 3 de Martigny-Bourg après 4623 heures de service d'hiver.

Examinons successivement, pour chacune des deux turbines, les trois éléments constitutifs dont il s'agit. Les figures 13 et 14 montrent respectivement les blindages en acier coulé au carbone des joues internes des distributeurs des turbines n° 3 et n° 1. Alors que sur le blindage de la première les traces des sillages créés par les aubes directrices ne sont guère perceptibles, sur celui de la dernière le sable a creusé de profonds sillons

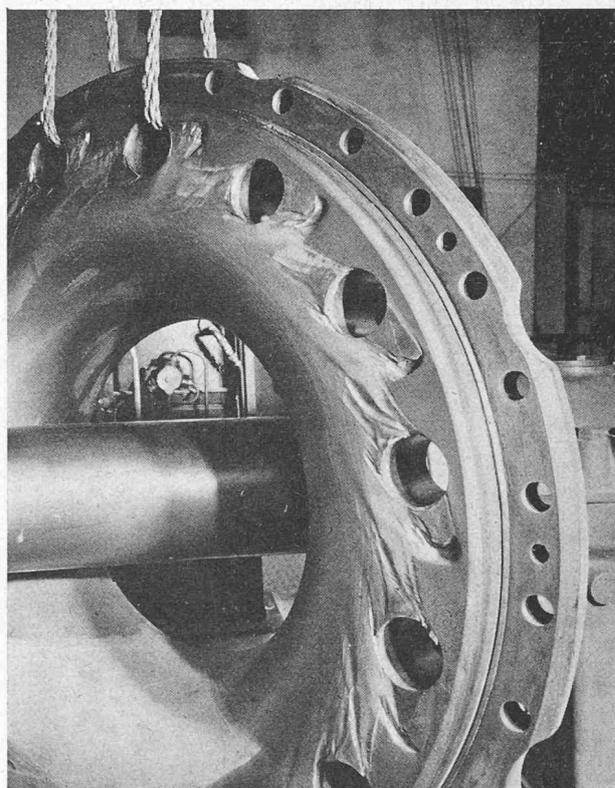
Fig. 14. — Blindage du distributeur et manteau de la roue de la turbine n° 1 de Martigny-Bourg après 3684 heures de service d'été.

qui atteignent, en certains endroits, des profondeurs de 10 à 12 mm. Ces endroits sont précisément ceux où la déviation de la veine liquide parvenant à l'aube directrice est la plus marquée. Sur la partie incurvée des blindages, qui forme les manteaux périphériques de la roue motrice, l'usure est moins marquée et de 2 mm en moyenne.

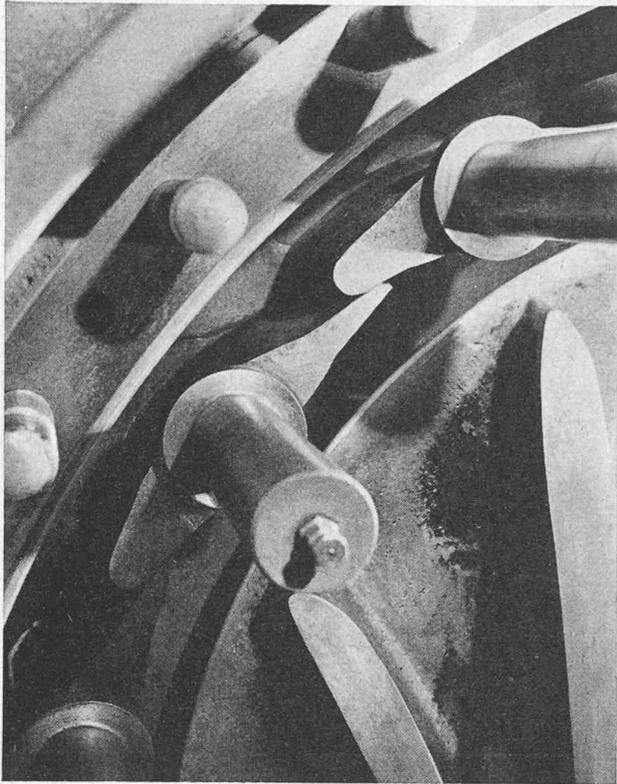
Fig. 15. — Aubes directrices de la turbine n° 3 de Martigny-Bourg après 4623 heures de service d'hiver.

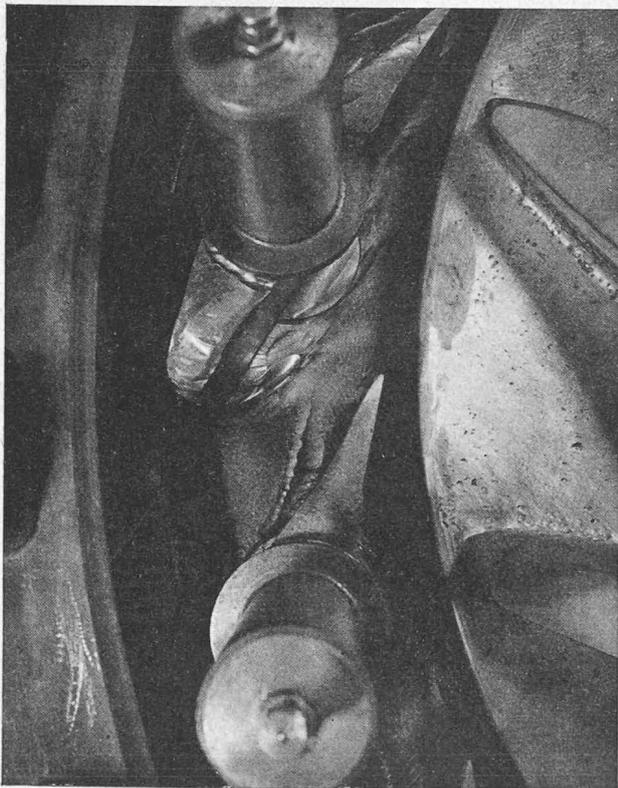
Fig. 16. — Aubes directrices de la turbine n° 1 de Martigny-Bourg après 3684 heures de service d'été.

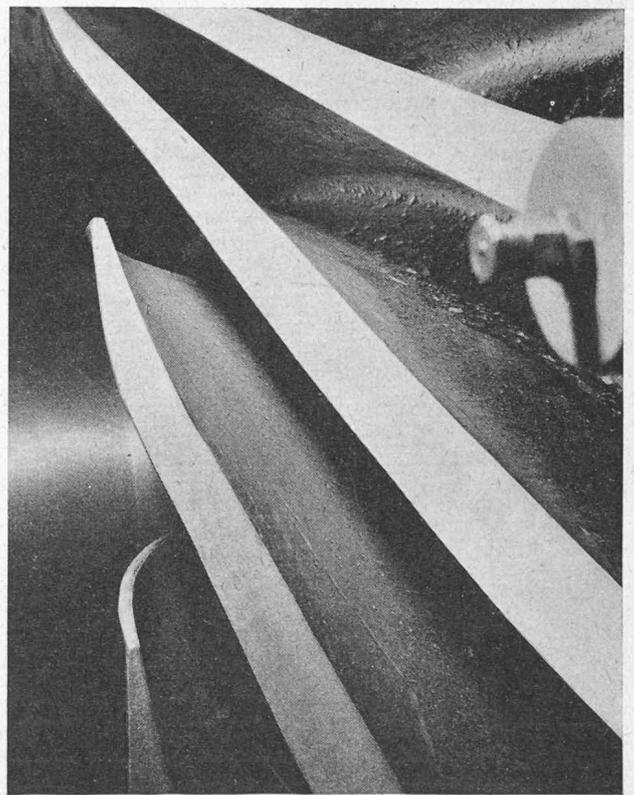
Fig. 17. — Aubage de la roue motrice de la turbine n° 3 de Martigny-Bourg après 4623 heures de service d'été.

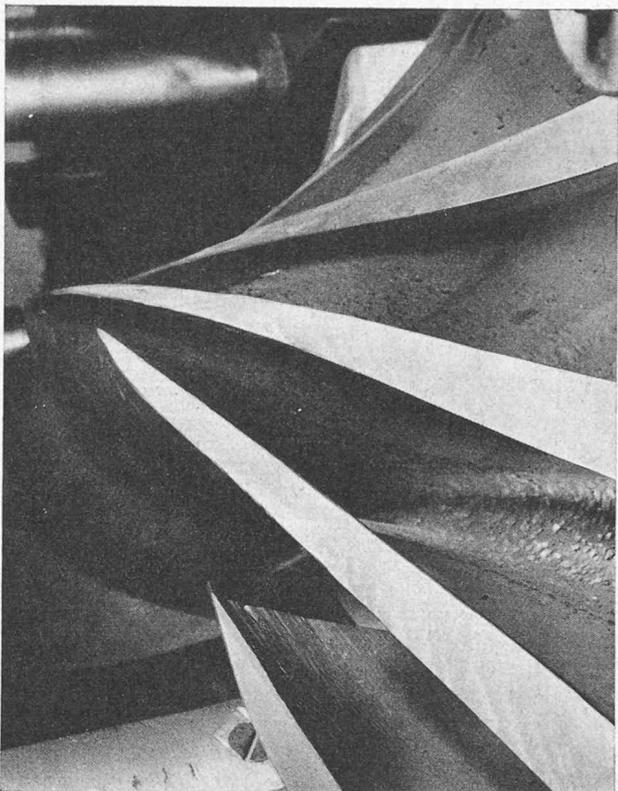
Fig. 18. — Aubage de la roue motrice de la turbine n° 1 de Martigny-Bourg après 3684 heures de service d'été.

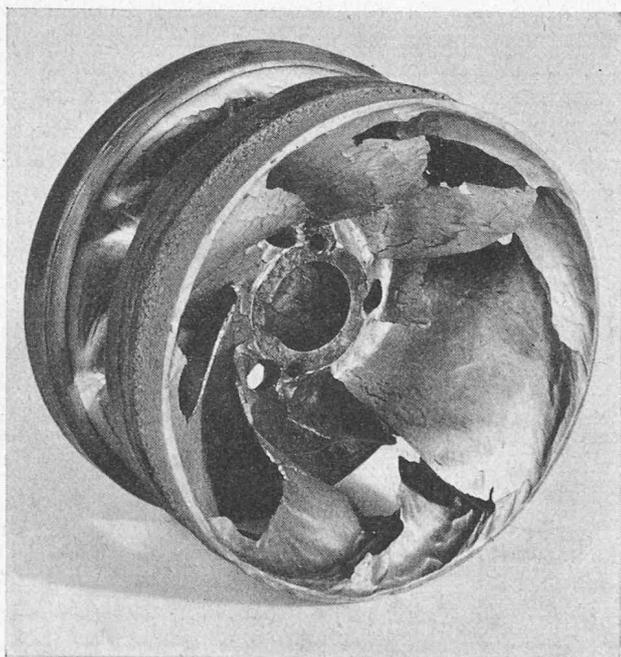
Fig. 19. — Roue motrice en bronze de la turbine Francis de Bourg-Saint-Pierre.

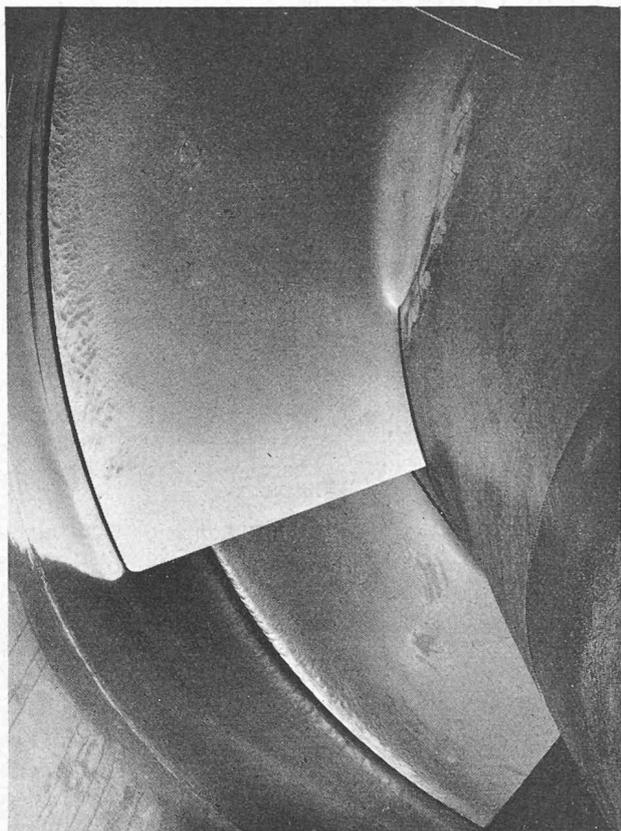
Fig. 20. — Vue prise par-dessous, de deux pales de la roue motrice de la turbine Kaplan du groupe 2 de l'usine de Lavey.

A cause de son grand coefficient de vitesse relative, les plus fortes usures par frottement se situent à la périphérie de la roue motrice et surtout sur le dos des aubes.

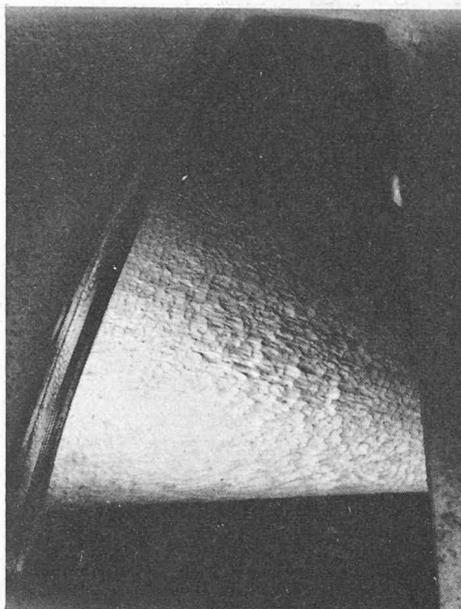
Fig. 21
Pointeau
en acier
ordinaire,
rechargé par
soudure, de
la turbine
n° 4 de la
centrale de
Kander-
grund, après
20 600 heures
de service

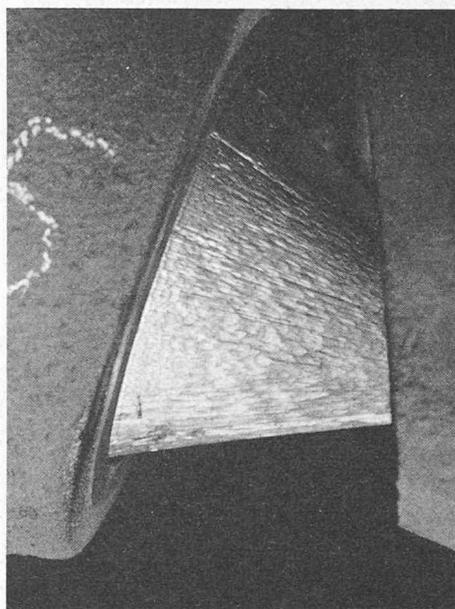
Fig. 22
Pointeau
en acier
ordinaire,
rechargé par
soudure, de
la turbine
n° 5 de la
centrale de
Kander-
grund, après
51 340 heures
de service.

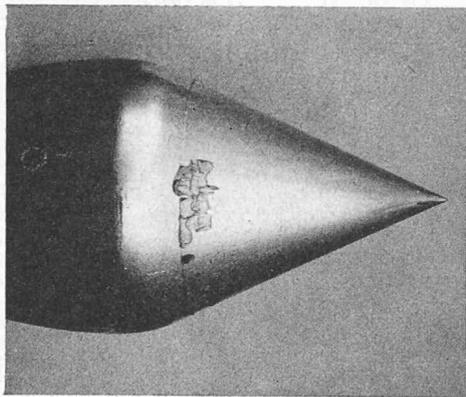
Fig. 23
Pointeau
d'une tur-
bine de la
centrale de
Kander-
grund, revêtu
d'une couche
de chrome
dur, après
26 807 heures
de service.

Un premier essai a consisté à recouvrir d'une couche de chrome dur, de 0,15 à 0,20 mm d'épaisseur, la surface préalablement polie d'un pointeau. Cette couche est déposée par électrolyse¹ et son adhérence à la matière de base est excellente. La dureté Rockwell, mesurée en coupe, atteint 70 à 72 kg/mm², ce qui correspond à une dureté Brinell de 1000 kg/mm² environ. Le pointeau a été démonté après 26 807 heures de service et on a constaté que sa surface (fig. 23) pouvait être encore considérée comme polie, tandis qu'il présentait une seule empreinte circulaire, due au contact entre le

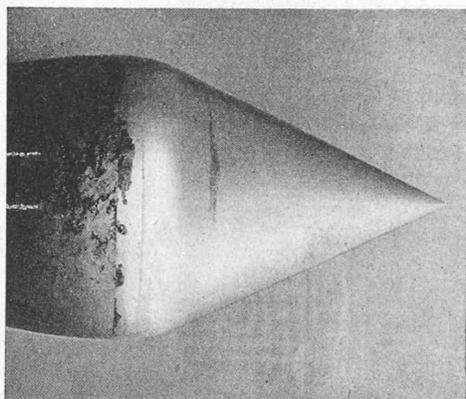
Fig. 24
Pointeau
d'une tur-
bine de la
centrale de
Kander-
grund, revêtu
d'une couche
de chrome
dur, après
51 666 heures
de service.
