**Artikel:** Reprise en sous-œuvre du pont de Travers et construction des murs de  
berge  
**Autor:** Bonnard, D. / Schinz, P.  
**DOI:** <https://doi.org/10.5169/seals-63480>

## REPRISE EN SOUS-ŒUVRE DU PONT DE TRAVERS ET CONSTRUCTION DES MURS DE BERGE<sup>1</sup>

par D. BONNARD, ingénieur, professeur à l'Ecole polytechnique de l'Université de Lausanne  
et P. SCHINZ, ingénieur-adjoint au Département des travaux publics, Neuchâtel

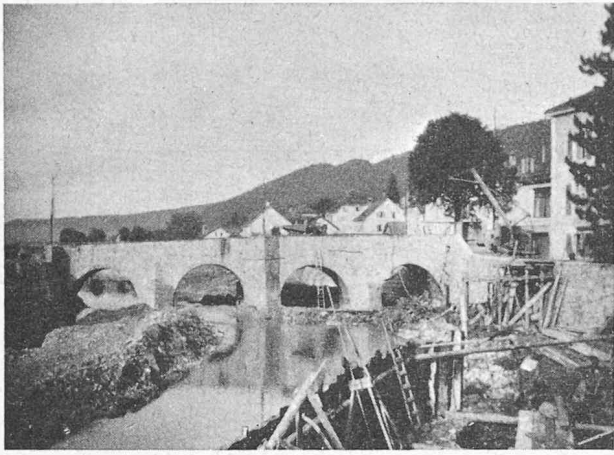
Fig. 2. — Vue de l'ouvrage, de la rive gauche aval, après approfondissement des deux premières ouvertures.

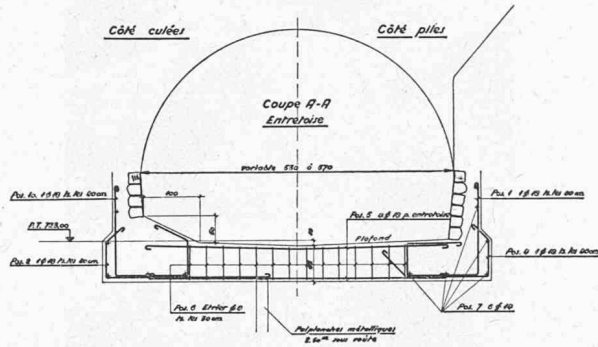
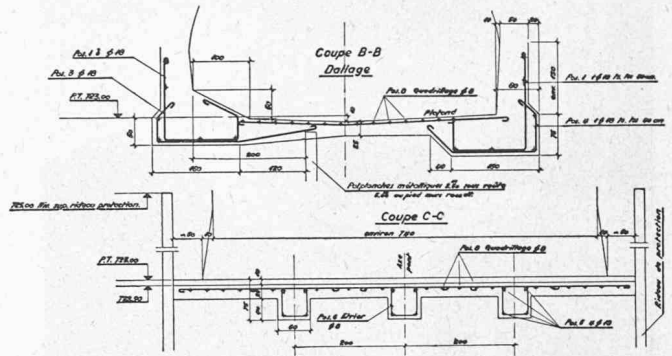
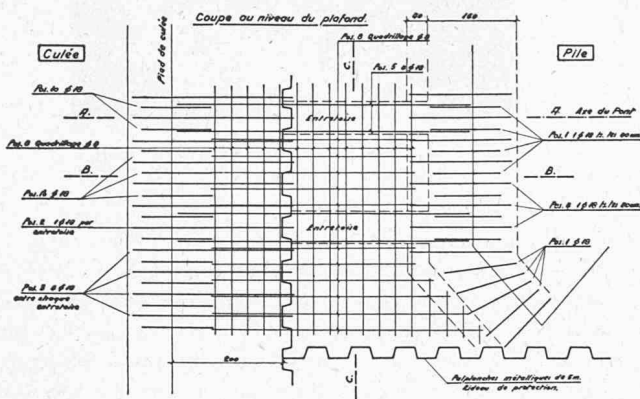
Fig. 7. — Reprise en sous-œuvre des piles du pont de Travers.

1. Renforcement de la cohésion de l'ensemble du pont avant tout travail en sous-œuvre. La maçonnerie était fortement disloquée, fissurée, des moellons étaient déjà partis ou complètement déchaussés.
2. Réaliser un état nouveau sans surcharger le sol par une répartition plus large des charges.
3. Parer dans la mesure du possible au danger de reflux des argiles pendant l'exécution, condition entraînant un travail par brèches.
4. Prévenir également dans la mesure du possible le tassement inégal des piles, d'où nécessité d'exécuter rapidement le travail et de le poursuivre linéairement d'une rive à l'autre.
5. Protection des travaux pendant l'exécution, une crue pouvant survenir à n'importe quel moment.

La figure 7 donne schématiquement les différentes étapes du travail qui consistait, une fois l'ouvrage consolidé par injections, à relier les piles par un radier renversé.

1. Création du bassin de travail par rideau de protection en palplanches métalliques.
2. Battage des palplanches en bois de 2,50 m, destinées à empêcher les reflux et liées au radier.

3, 4 et 5. Terrassements avec fouille boisée, bétonnage des entretoises et reprise piles et culées sur 1 m.  
 6, 7 et 8. Même travail pour le solde des culées et piles, complément du dallage.

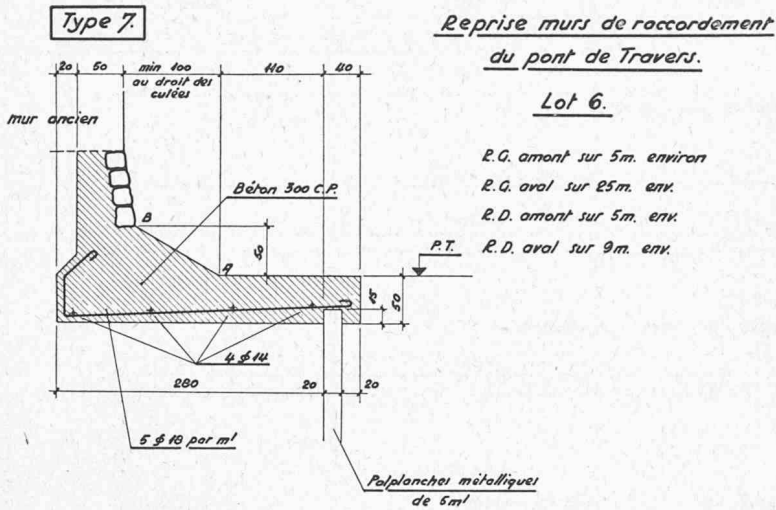
Fig. 13. — Reprise en sous-œuvre des murs au droit des culées.

sur une large semelle de 3,20 m, semblable en tous points à celle de la reprise en sous-œuvre des piles du pont (fig. 13).

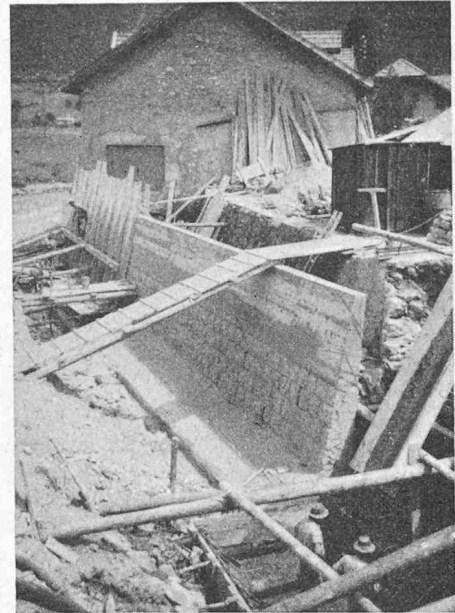
Fig. 14. — Construction de mur type 9.

Le même principe a été également utilisé pour la construction des murs nouveaux, types 9 (fig. 14) et 11 (fig. 15 et 16), avec utilisation de palplanches bois ou de palplanches métalliques. Le corps du mur, soit un mur à nervure, pour les hauteurs supérieures à 3,50, soit un simple mur en L pour des ouvrages plus petits. Les observations des tassements de ces différents ouvrages sont portés sur les graphiques « Observations » (fig. 18).

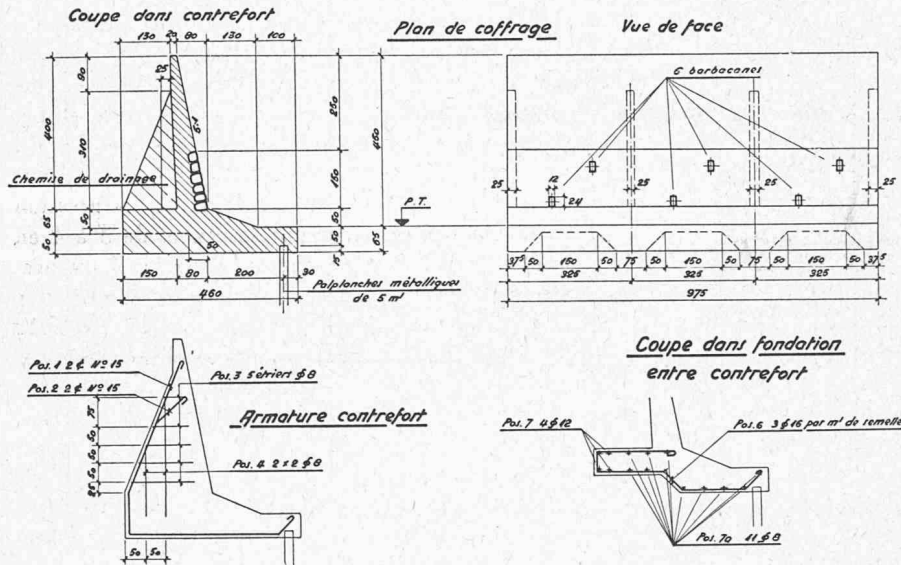
Fig. 15. — Mur à contrefort type 11.

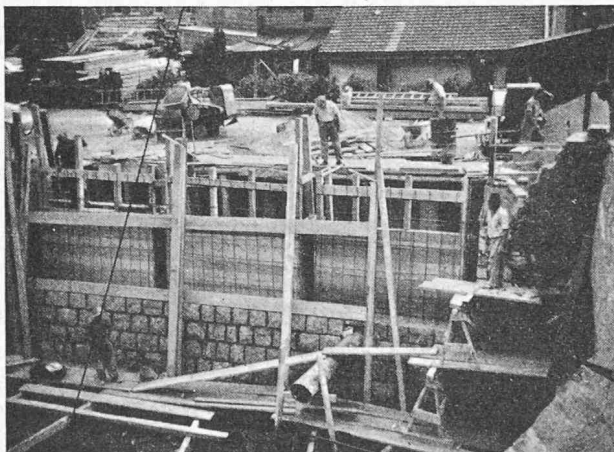
Fig. 16. — Coffrage mur à contrefort type 11.

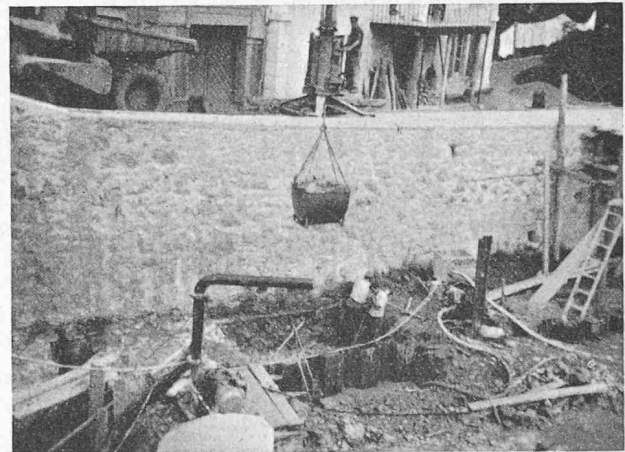
Fig. 17. — Construction de la butée de protection du mur Jeanneret.

Pour l'immeuble et le mur Jeanneret, où le pied du mur a été simplement protégé par un bloc de butée en béton armé, appuyé sur un rideau de palplanches métalliques, les tassements ont atteint 18 mm sur l'immeuble et sur le mur.

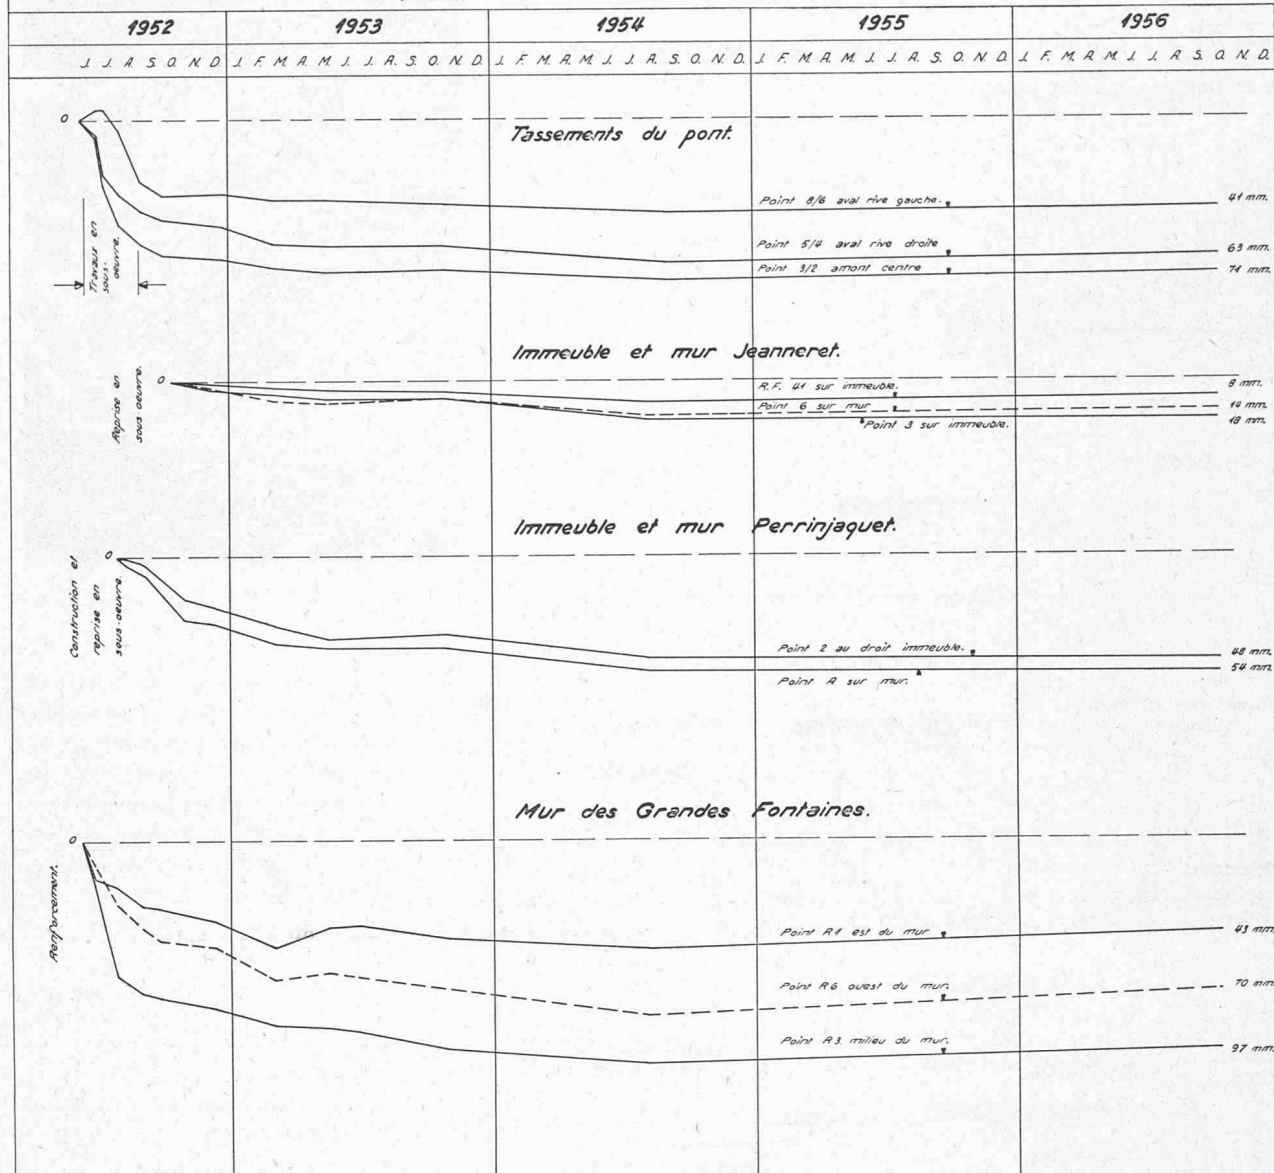
*Pont de Travers Observations.*

Fig. 18. — Graphique des tassements de quelques points caractéristiques des différents ouvrages.

En ce qui concerne les tassements, les calculs faits selon la méthode du professeur Haefeli et sur la base de l'étude géotechnique du Laboratoire de Lausanne, laissaient prévoir un tassement de 9 cm. Pendant les trois premiers mois, des observations ont été faites sur chaque voûte à l'amont et à l'aval. Elles sont encore poursuivies, à intervalles évidemment de plus en plus espacés. Elles ont donné des tassements de 35 à 62 mm pour les trois premiers mois. Quatre ans après l'exécution des travaux, elles sont de 41 à 71 mm. L'ouvrage est pratiquement stabilisé.

Pour les murs à contrefort ou en L, murs nouveaux sur la rive droite à l'aval du pont, les tassements sont

de 51 à 54 mm, selon les points. Sur le mur de soutènement au droit de l'immeuble scierie Perrinjaquet, les points observés donnent 52, 48 et 47 mm.

Enfin pour le mur des Grandes Fontaines, à l'amont du pont rive gauche, mur qui a subi de gros tassements et déplacements en cours de construction et qu'il a fallu contrebuter par des gabions et un perré, les observations donnent des tassements de 43 à 97 mm. Certains points semblent s'être relevés par la suite.
