Modernisation de la vidange de fond du lac de Montsalvens, par Roger Oberlé, ing. civil EPUL, Roger Portier, ing. civil EPUL,
et Marcel Wenger, ing. méc. SIA.

MODERNISATION DE LA VIDANGE DE FOND DU LAC DE MONTSALVENS

par ROBERT OBERLÉ, ing. civil EPUL, ROGER PORTIER, ing. civil EPUL et MARCEL WENGER, ing. méc. SIA,
ingénieurs à la Société Générale pour l'Industrie, Genève

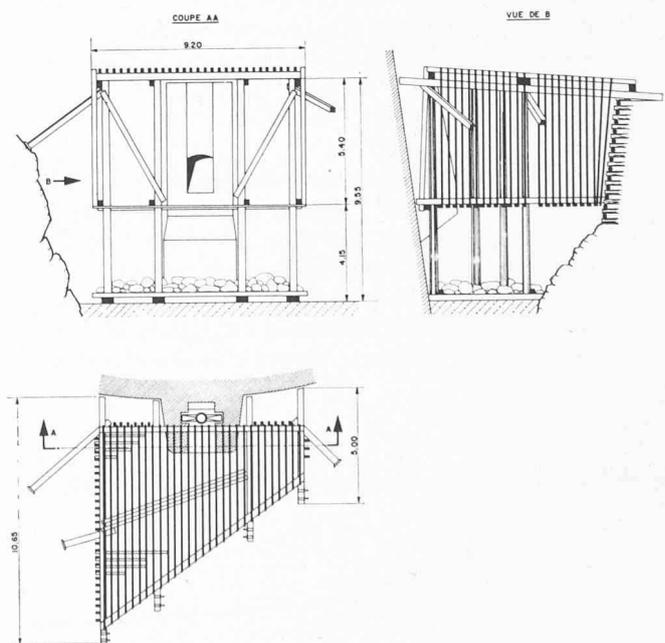
2. Les ingénieurs de l'époque ont fait construire une sorte de cage grillagée en bois équarri pour protéger l'entrée du pertuis, dans le but d'éviter que des troncs d'arbres ne viennent, lors d'une vidange, obturer cette entrée et empêcher une éventuelle fermeture de la vanne (fig. 4).

Fig. 4. — Grille en bois devant la vanne de vidange.

Avant d'entreprendre la délicate opération de lever la vanne de fond primitive par ses propres organes de manœuvre, des travaux de dragage furent effectués pour enlever si possible la vase accumulée devant ladite vanne. Pour permettre ces travaux, le lac fut abaissé à sa cote minimum (775 m) par turbinage à l'usine de Broc. Puis, à l'aide d'une benne preneuse montée sur ponton et d'une pompe de désagrégation, une bonne partie de la vase accumulée devant le pertuis put être évacuée, ainsi que le bois de sa grille de protection.

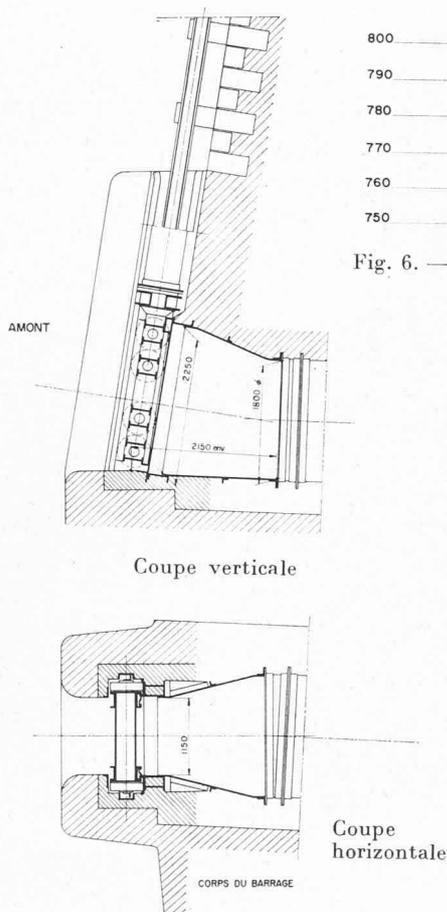
Puis nous avons appris par ouï-dire les avatars de cette vanne de fond dont l'étanchéité aurait causé des ennuis en 1921-22 à la suite, vraisemblablement, d'une déchirure lors d'une manœuvre. Les pertes qui en résultèrent ont dû être importantes puisque l'on décida alors son obturation définitive. Pourquoi définitive ? C'est là que les renseignements manquent. Y a-t-il eu blocage de la vanne par un obstacle quelconque ou a-t-elle été immobilisée par une autre cause ?

Confronté avec des pertes d'eau importantes, l'exploitant d'alors a-t-il dû prendre la décision de condamner cette vanne ? On sait que finalement il y eut colmatage des fuites par dépôt de scories et de ciment à l'amont de celle-ci.

Rien ne peut être affirmé de façon péremptoire puisque aucun membre de l'exploitation des années 1920-22 n'a pu être interrogé sur ce qui s'est passé à l'époque. Il reste que depuis 1922 cette vidange de fond ne fut plus utilisée. On a profité plus tard de son existence pour y pratiquer une prise de pression et y adapter un limnigraphe indiquant à l'usine de Broc le niveau du lac. La vanne n'a donc plus fonctionné depuis quarante-six ans.

Fig. 5. — Vanne primitive de la vidange de fond.

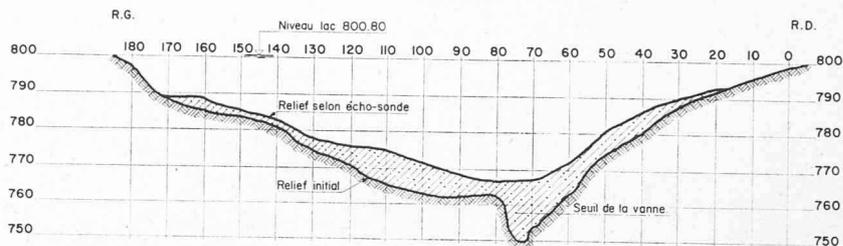
Profil situé à quelques mètres du barrage.

Par ailleurs, il importait aussi de connaître l'état d'envasement de la retenue en général et plus particulièrement à l'amont immédiat de la vanne. Pour le déterminer, les EEF ont eu recours à une société spécialisée qui a établi à l'échosonde une série de profils verticaux du lac, et à des hommes-grenouilles dont les observations confirmèrent le tracé de ces profils. On constata ainsi que la vase atteignait la cote approximative de 767 m, c'est-à-dire qu'elle recouvrait complètement la grille en bois dont le faite est à la cote 763,50 et, ipso facto, l'entrée du pertuis dont la cote supérieure est 760,20. Les profils à l'échosonde ont été faits jusqu'à une distance de 110 m à l'amont du barrage et les figures 6 et 7 donnent une idée du degré d'envasement de la retenue après quarante-six ans d'exploitation sans vidange.

Fig. 6. — Profils établis par échosonde indiquant l'état d'envasement de la retenue.

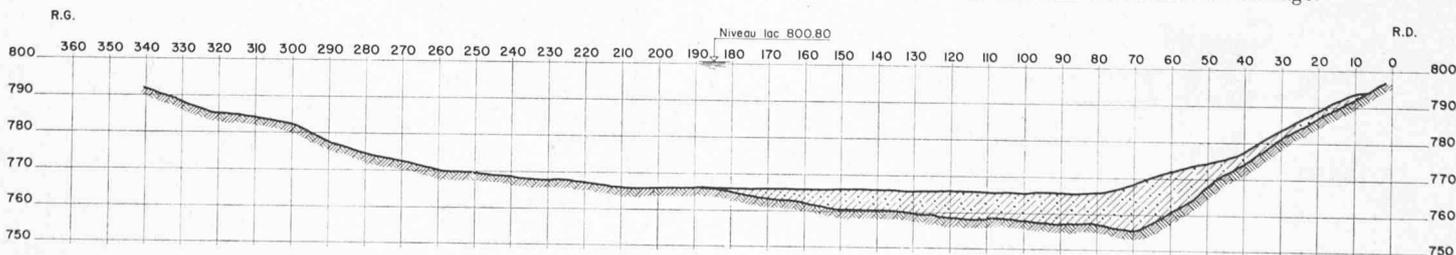
Profil situé à une centaine de mètres du barrage.

Fig. 7. — Profils établis par échosonde indiquant l'état d'envasement de la retenue.

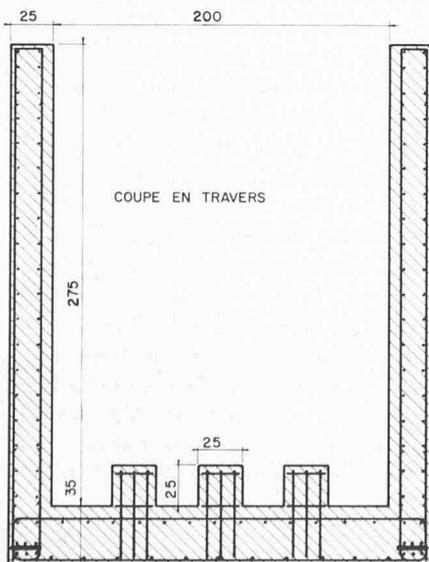
Fig. 12. Ouvrages de destruction d'énergie « rehbocks ».

apports de matériaux solides en écoulement libre nous a surpris. De plus, on s'est aperçu que les « rehbocks » accélèrent les dégradations par érosion et par cavitation du béton au fond du canal et sur les parois.

Nous sommes donc arrivés à la conclusion qu'il était préférable d'avoir un fond de canal lisse et de détruire l'énergie cinétique de l'eau, non pas dans le canal, mais au point d'impact de la lame d'eau dans le lit naturel de la Jogne, par la mise en place de gros blocs de rocher ou de béton. C'est donc dans ce sens que nous avons procédé aux réparations des dégradations du canal.

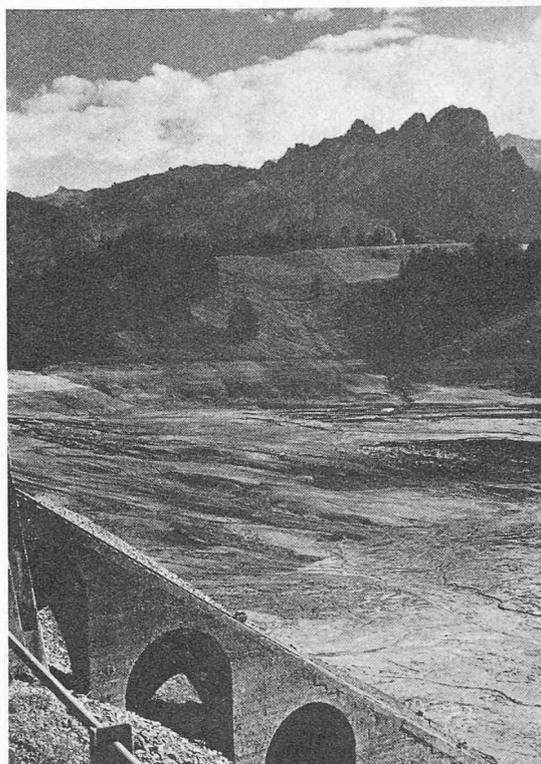
Fig. 15. — Etat de la retenue après la vidange.

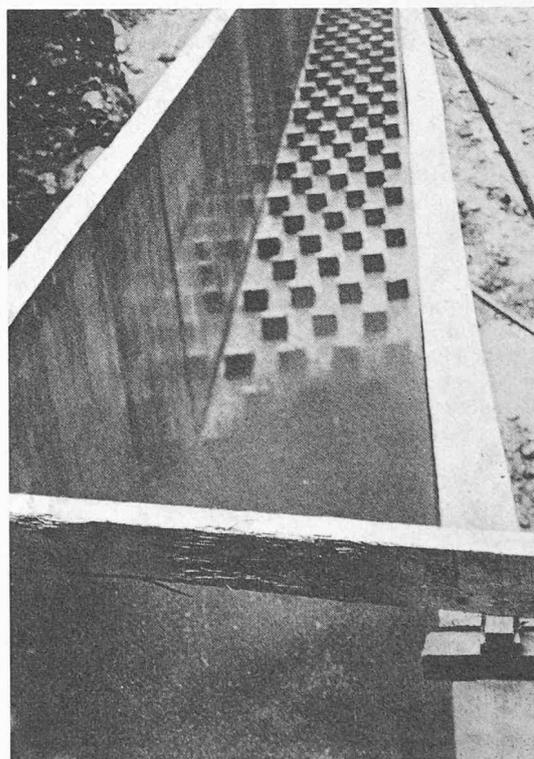
Devant l'ampleur des dégradations, il fut convenu avec l'exploitant de laisser remonter le lac jusqu'à moins de 2 m du seuil de la prise d'eau (769 m), puis de maintenir ce niveau constant en ouvrant partiellement la vanne de réglage, afin d'éviter ainsi un entraînement massif de matériaux en écoulement libre. Après huit jours de ce régime, on constata que les dégâts avaient augmenté moins rapidement (fig. 16 et 17).

Fig. 16. — Première ouverture de vanne : arrivée de la lame d'eau sur les premiers « rehbocks » (7 octobre 1968).

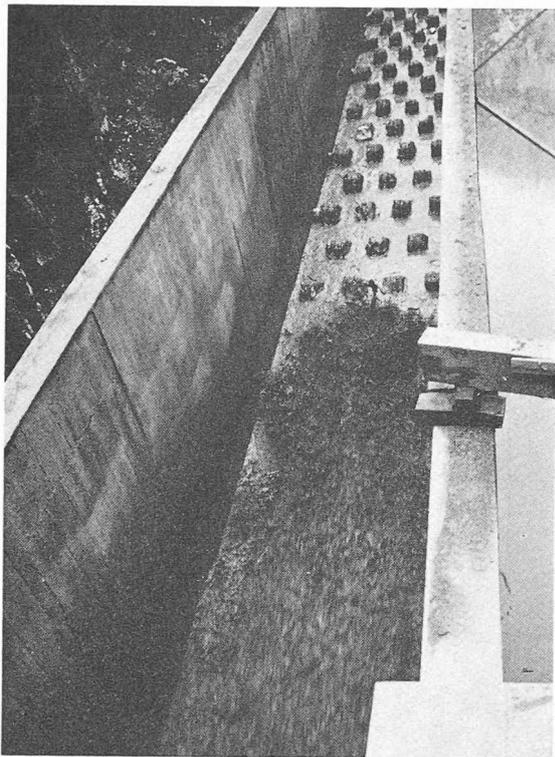
Aussi fut-ce sans crainte que l'on ouvrit largement la vanne-secteur pour vider la retenue. L'opération se déroula fort bien et après une trentaine d'heures, le lac était vide et le passage à travers le pertuis de vidange se faisait à écoulement libre (fig. 15). Les eaux sortant du pertuis étaient fort chargées de matériaux arrachés au fond du lac. Après quarante-huit heures de ce régime, la vanne fut fermée, afin de reconnaître l'état du canal et de ses « rehbocks ». Alors que nous n'escomptions que l'entraînement de limon et de vase sous l'effet de l'écoulement à veine libre, nous avons été surpris de constater que nombre de pierres jusqu'à 40 cm de diamètre, ainsi que du gravier de toutes dimensions, avaient été emportés. Inutile de dire que les « rehbocks », destinés à freiner l'eau et non pas les matériaux solides, avaient été sérieusement endommagés, leur géométrie transformée en pain de sucre, les fers d'armature mis à nu, le fond du canal érodé de plusieurs centimètres en divers endroits. Il en était de même de quelques tronçons des parois du canal, sur leur partie inférieure surtout.

Fig. 17. — Vue du canal de vidange après la première semaine de fonctionnement (14 octobre 1968).

A part la surprise des dégradations du fond du canal de vidange, on peut dire que cette modernisation de la vidange de fond a bien rempli l'office pour lequel elle a été entreprise, et l'exploitant a déjà pu procéder à toutes les vérifications et réfections des organes du circuit d'amenée d'eau à la centrale de Broc. Un dernier mot sur la réfection du canal de vidange qui est en cours : la solution pour la réparation du radier a été d'enlever les quelques « rehbocks » qui restaient à la suite de la première vidange et de revêtir le fond du canal de vieux rails de chemin de fer posés jointivement.
