Modernisation de la vidange de fond du lac de Montsalvens, par Roger Oberlé, ing. civil EPUL, Roger Portier, ing. civil EPUL,
et Marcel Wenger, ing. méc. SIA.

MODERNISATION DE LA VIDANGE DE FOND DU LAC DE MONTSALVENS

par ROBERT OBERLÉ, ing. civil EPUL, ROGER PORTIER, ing. civil EPUL et MARCEL WENGER, ing. méc. SIA,
ingénieurs à la Société Générale pour l'Industrie, Genève

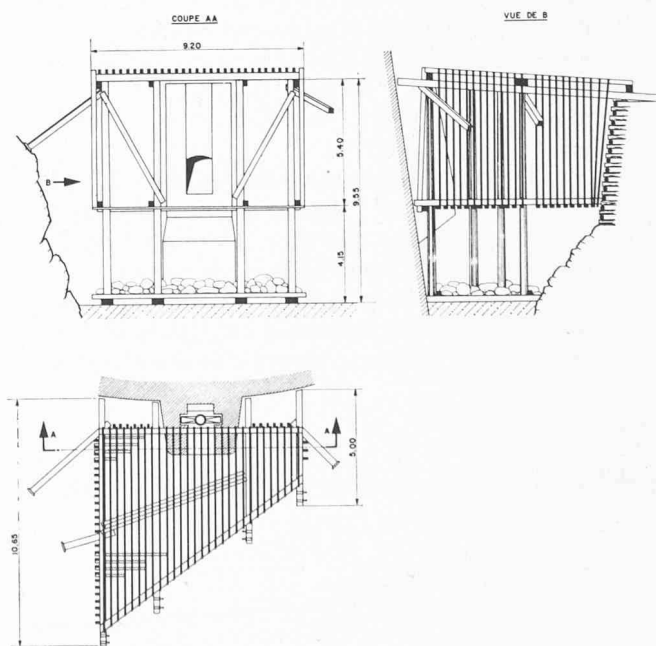
2. Les ingénieurs de l'époque ont fait construire une sorte de cage grillagée en bois équarri pour protéger l'entrée du pertuis, dans le but d'éviter que des troncs d'arbres ne viennent, lors d'une vidange, obturer cette entrée et empêcher une éventuelle fermeture de la vanne (fig. 4).

Fig. 4. — Grille en bois devant la vanne de vidange.

Avant d'entreprendre la délicate opération de lever la vanne de fond primitive par ses propres organes de manœuvre, des travaux de dragage furent effectués pour enlever si possible la vase accumulée devant ladite vanne. Pour permettre ces travaux, le lac fut abaissé à sa cote minimum (775 m) par turbinage à l'usine de Broc. Puis, à l'aide d'une benne preneuse montée sur ponton et d'une pompe de désagrégation, une bonne partie de la vase accumulée devant le pertuis put être évacuée, ainsi que le bois de sa grille de protection.

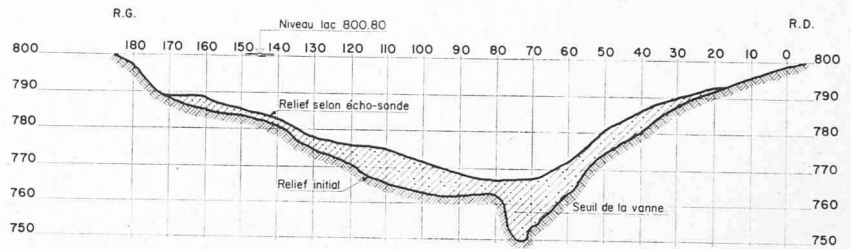
Profil situé à quelques mètres du barrage.

Fig. 6. — Profils établis par échosonde indiquant l'état d'envasement de la retenue.

Par ailleurs, il importait aussi de connaître l'état d'envasement de la retenue en général et plus particulièrement à l'amont immédiat de la vanne. Pour le déterminer, les EEF ont eu recours à une société spécialisée qui a établi à l'échosonde une série de profils verticaux du lac, et à des hommes-grenouilles dont les observations confirmèrent le tracé de ces profils. On constata ainsi que la vase atteignait la cote approximative de 767 m, c'est-à-dire qu'elle recouvrait complètement la grille en bois dont le faite est à la cote 763,50 et, ipso facto, l'entrée du pertuis dont la cote supérieure est 760,20. Les profils à l'échosonde ont été faits jusqu'à une distance de 110 m à l'amont du barrage et les figures 6 et 7 donnent une idée du degré d'envasement de la retenue après quarante-six ans d'exploitation sans vidange.

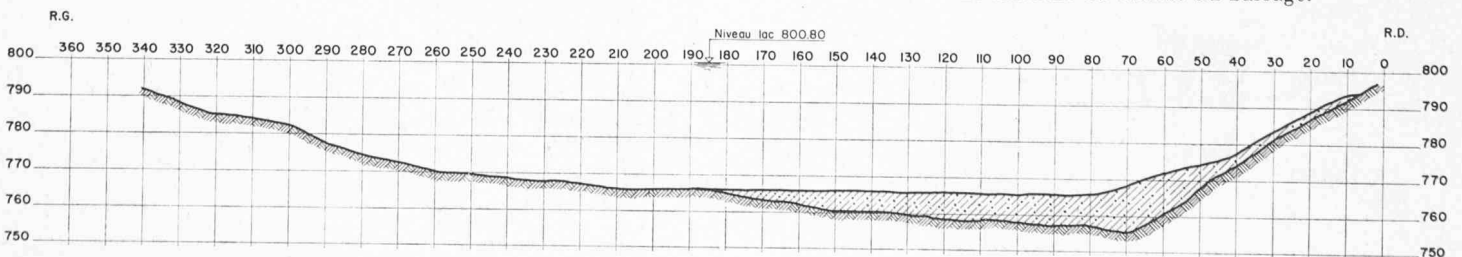
Profil situé à une centaine de mètres du barrage.

Fig. 7. — Profils établis par échosonde indiquant l'état d'envasement de la retenue.

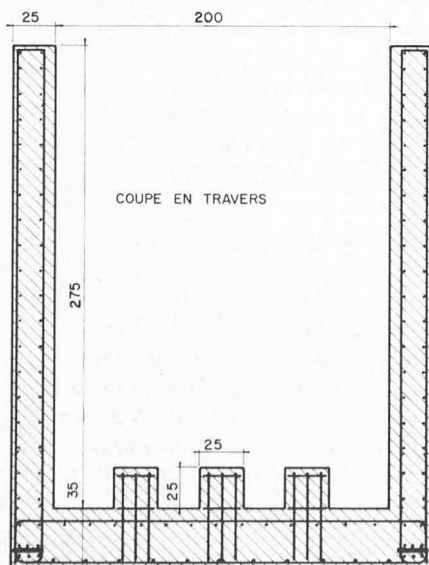
Fig. 12. Ouvrages de destruction d'énergie « rehbocks ».

apports de matériaux solides en écoulement libre nous a surpris. De plus, on s'est aperçu que les « rehbocks » accélèrent les dégradations par érosion et par cavitation du béton au fond du canal et sur les parois.

Nous sommes donc arrivés à la conclusion qu'il était préférable d'avoir un fond de canal lisse et de détruire l'énergie cinétique de l'eau, non pas dans le canal, mais au point d'impact de la lame d'eau dans le lit naturel de la Jogne, par la mise en place de gros blocs de rocher ou de béton. C'est donc dans ce sens que nous avons procédé aux réparations des dégradations du canal.

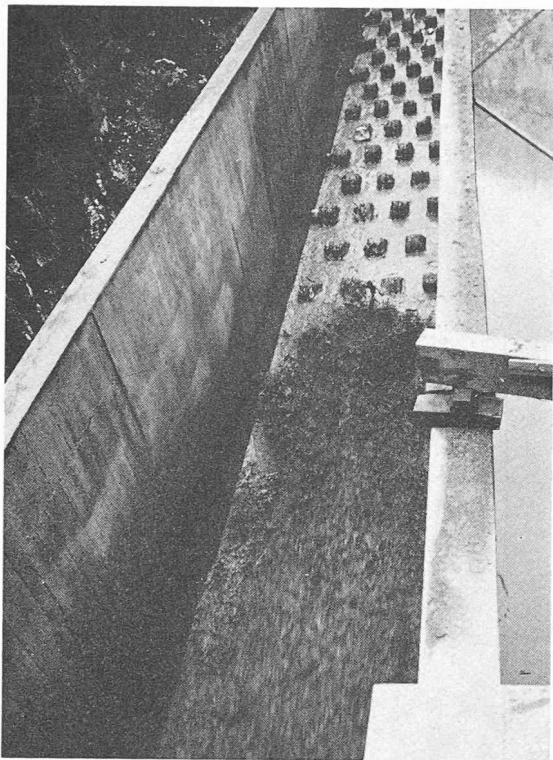
Devant l'ampleur des dégradations, il fut convenu avec l'exploitant de laisser remonter le lac jusqu'à moins de 2 m du seuil de la prise d'eau (769 m), puis de maintenir ce niveau constant en ouvrant partiellement la vanne de réglage, afin d'éviter ainsi un entraînement massif de matériaux en écoulement libre. Après huit jours de ce régime, on constata que les dégâts avaient augmenté moins rapidement (fig. 16 et 17).

Fig. 17. — Vue du canal de vidange après la première semaine de fonctionnement (14 octobre 1968).

A part la surprise des dégradations du fond du canal de vidange, on peut dire que cette modernisation de la vidange de fond a bien rempli l'office pour lequel elle a été entreprise, et l'exploitant a déjà pu procéder à toutes les vérifications et réfections des organes du circuit d'amenée d'eau à la centrale de Broc. Un dernier mot sur la réfection du canal de vidange qui est en cours : la solution pour la réparation du radier a été d'enlever les quelques « rehbocks » qui restaient à la suite de la première vidange et de revêtir le fond du canal de vieux rails de chemin de fer posés jointivement.
