# Un risque méconnu: la détérioration du béton armé par la carbonatation

par Charles Merminod, Genève

Notre service « Recherches et applications » a été consulté par le département des travaux publics d'une ville de Suisse sur les possibilités de renforcement de trois ponts d'un axe routier à grand trafic.

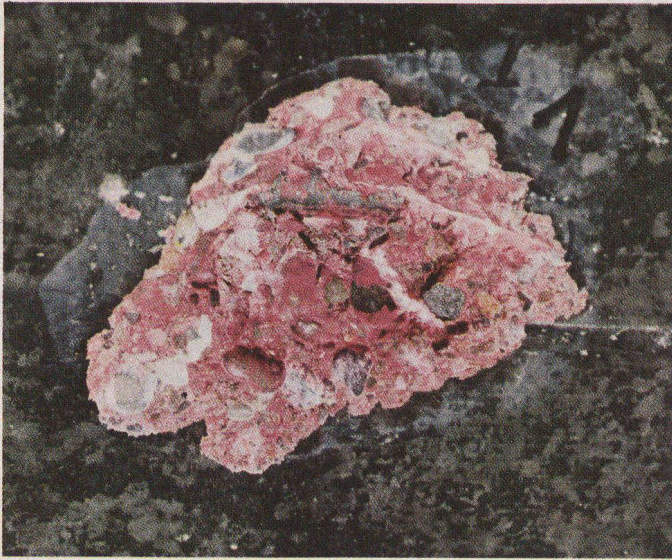
La profondeur de carbonatation moyenne de ce pont (10,2 mm) est extraordinairement faible et permet de calculer que les premiers fers portants seront atteints par la carbonatation dans plus de cinquante ans !

Pont A. — Aucune trace de carbonatation à l'âge de 42 ans ! La liaison béton-acier est parfaite.

Brücke A. — Keine Spur von Karbonatisierung im Alter von 42 Jahren ! Der Verbund zwischen Stahleinlage und Beton ist gesund.

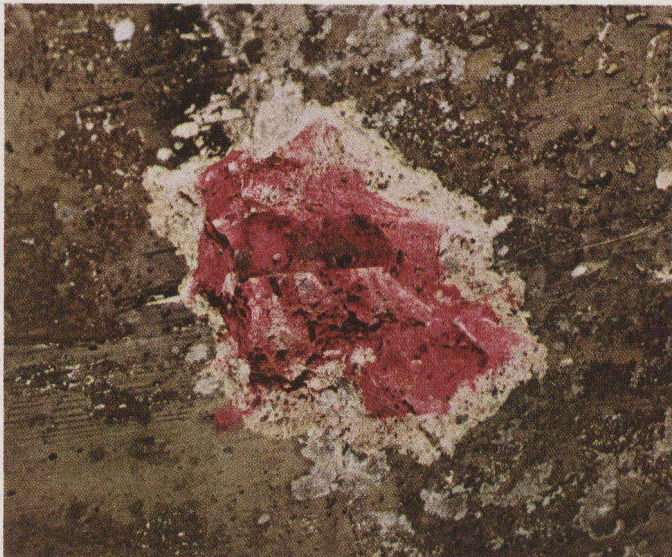
7 % des fers sont entièrement situés dans la zone de profondeur de carbonatation moyenne et ne sont donc plus protégés contre l'oxydation.

80 % des fers sont partiellement atteints par la carbonatation et sont donc exposés à un risque d'oxydation ponctuelle.

13 % des fers sont situés dans la zone alcaline.

Pont B. — Le béton alcalin enrobe encore entièrement cet acier comme en témoigne sa coloration rouge.

Brücke B. — Die rote Färbung von Beton und Eisen zeigt, dass die Stahleinlage noch vollständig in der alkalischen Zone des Bauwerkes liegt.

Pour éviter une dégradation de ce pont dans les années à venir, un traitement stoppant la carbonatation est indispensable.

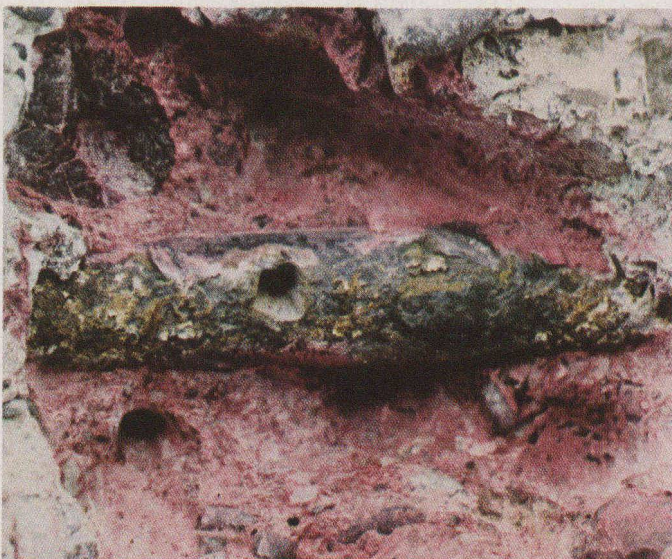
Pont C. — Le tiers inférieur de cet acier est atteint par la carbonatation et l'oxydation l'a déjà désolidarisé de sa couverture de béton.

Brücke C. — Der untere Drittel dieses Armierungseisens wurde durch die Karbonatisierung erreicht und die beginnende Oxydation bewirkt bereits eine Trennung von Eisen und Beton.

Les autorités compétentes ont pris des mesures préventives pour éviter une catastrophe. Une démolition partielle et le remplacement des armatures portantes est indispensable.
