Artikel: Stabilisation d'un massif rocheux surplombant la voie CFF entre Salquenen et Loèche
Autor: Matthey, Bernard / Clavien, Félicien
DOI: <https://doi.org/10.5169/seals-74332>

Stabilisation d'un massif rocheux surplombant la voie CFF entre Salquenen et Loèche

par Bernard Matthey, Lausanne, et Félicien Clavien, Sion

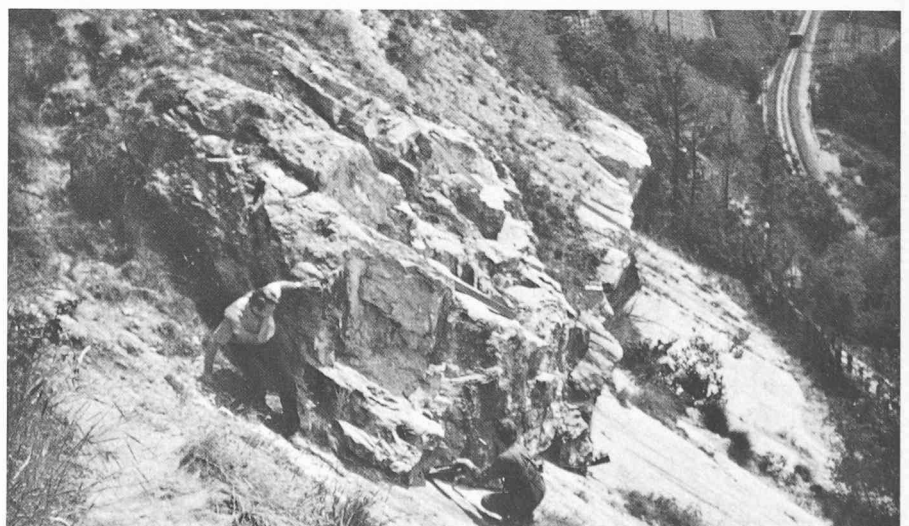
Le 21 mai, les responsables de ce service durent malheureusement constater qu'une masse importante de rocher (environ 10 000 m³) était en mouvement (fig. 2 et 3). Ils ordonnèrent immédiatement la suspension du trafic ferroviaire en raison des dislocations observées et de l'absence de données précises quant à l'évolution du phénomène.

Fig. 2. — Front rocheux en mouvement, vu de l'ouest.

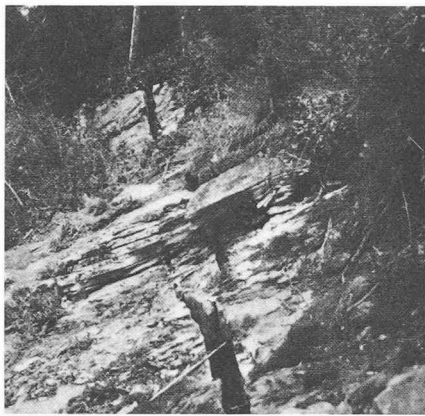
Fig. 3. — Grande fissure, à l'amont.

Tous ces systèmes de fissures possèdent un haut degré de recouplement. Les surfaces de joints sont relativement rugueuses et parfois ouvertes. L'importante fissure relevée au nord du pylône (fig. 3 et 10) situé à l'est de la zone en mouvement ne correspond pas

à un seul système de discontinuité. Elle suit plutôt les deux systèmes de fissuration K I et K II.

Cette fissure délimite la zone en glissement à l'est-nord-est.

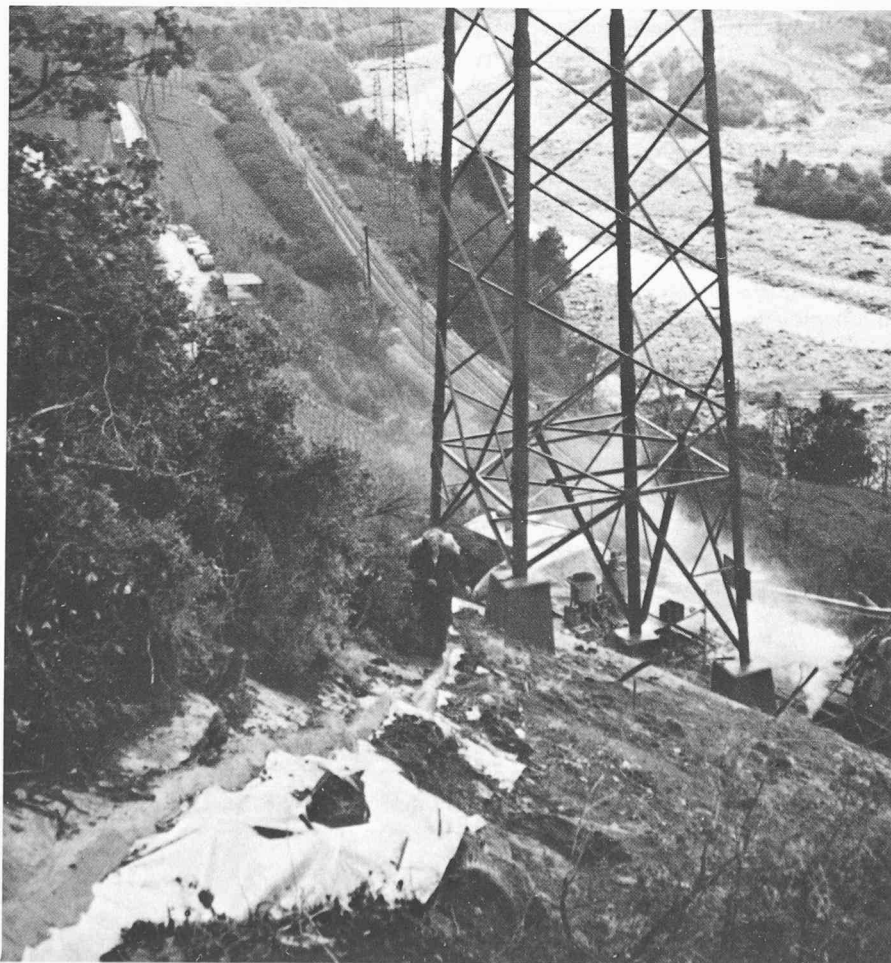
Fig. 10. — L'importante fissure située à l'ouest du pylône, délimitant le glissement au nord-est, après colmatage.

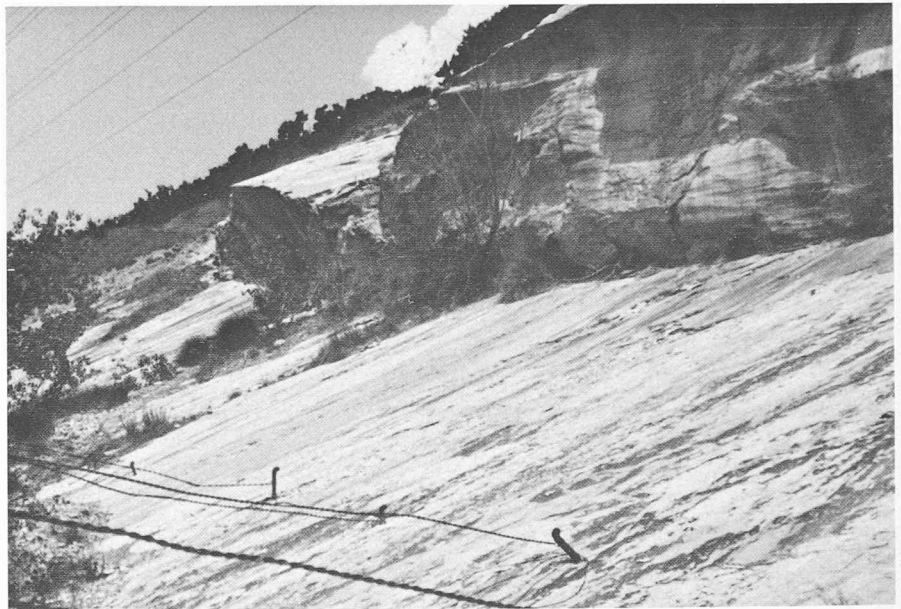
Comme on peut le remarquer sur la fig. 11, la stratification orientée vers

l'aval avec un pendage moyen de l'ordre de 36° représente, bien évidemment, un plan de glissement potentiel préférentiel.

Les autres systèmes de fissuration (K I à K III) ont également joué un rôle particulièrement défavorable. L'ouverture d'une partie des joints de discontinuité a en effet désolidarisé des paquets de couches ou des massifs entiers de rocher, qui ne pouvaient ainsi plus être stabilisés par les seules forces de frottement sur les surfaces de stratification.

Fig. 11. — Vue de la falaise en mouvement et du plan de glissement, avant le début des travaux d'assainissement.

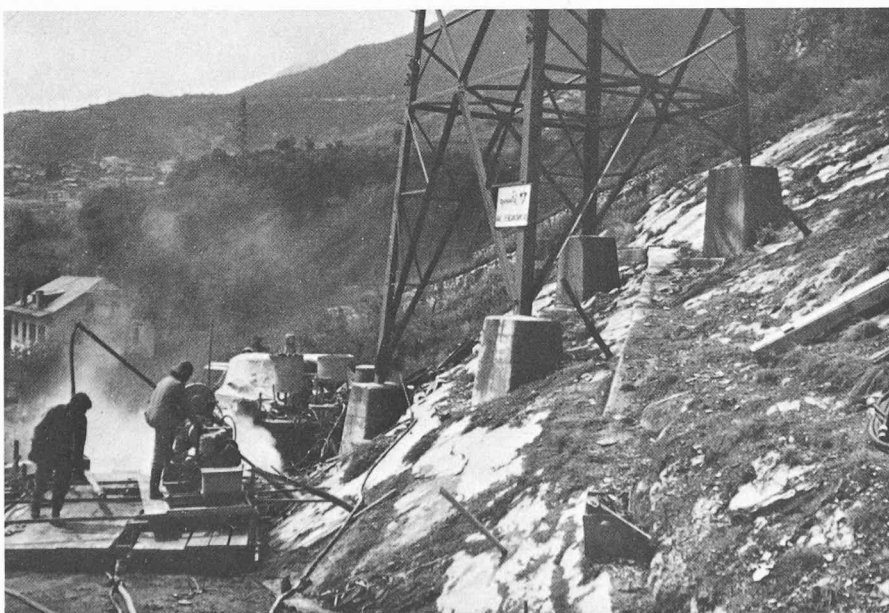
Fig. 12. — Ancrages VSL, dans la zone du pylône à haute tension.

Le secteur situé aux abords du pylône à haute tension (fig. 12) a été l'objet de mesures de consolidation immédiates (4 ancres VSL avec charge utile de l'ordre de 120 t).

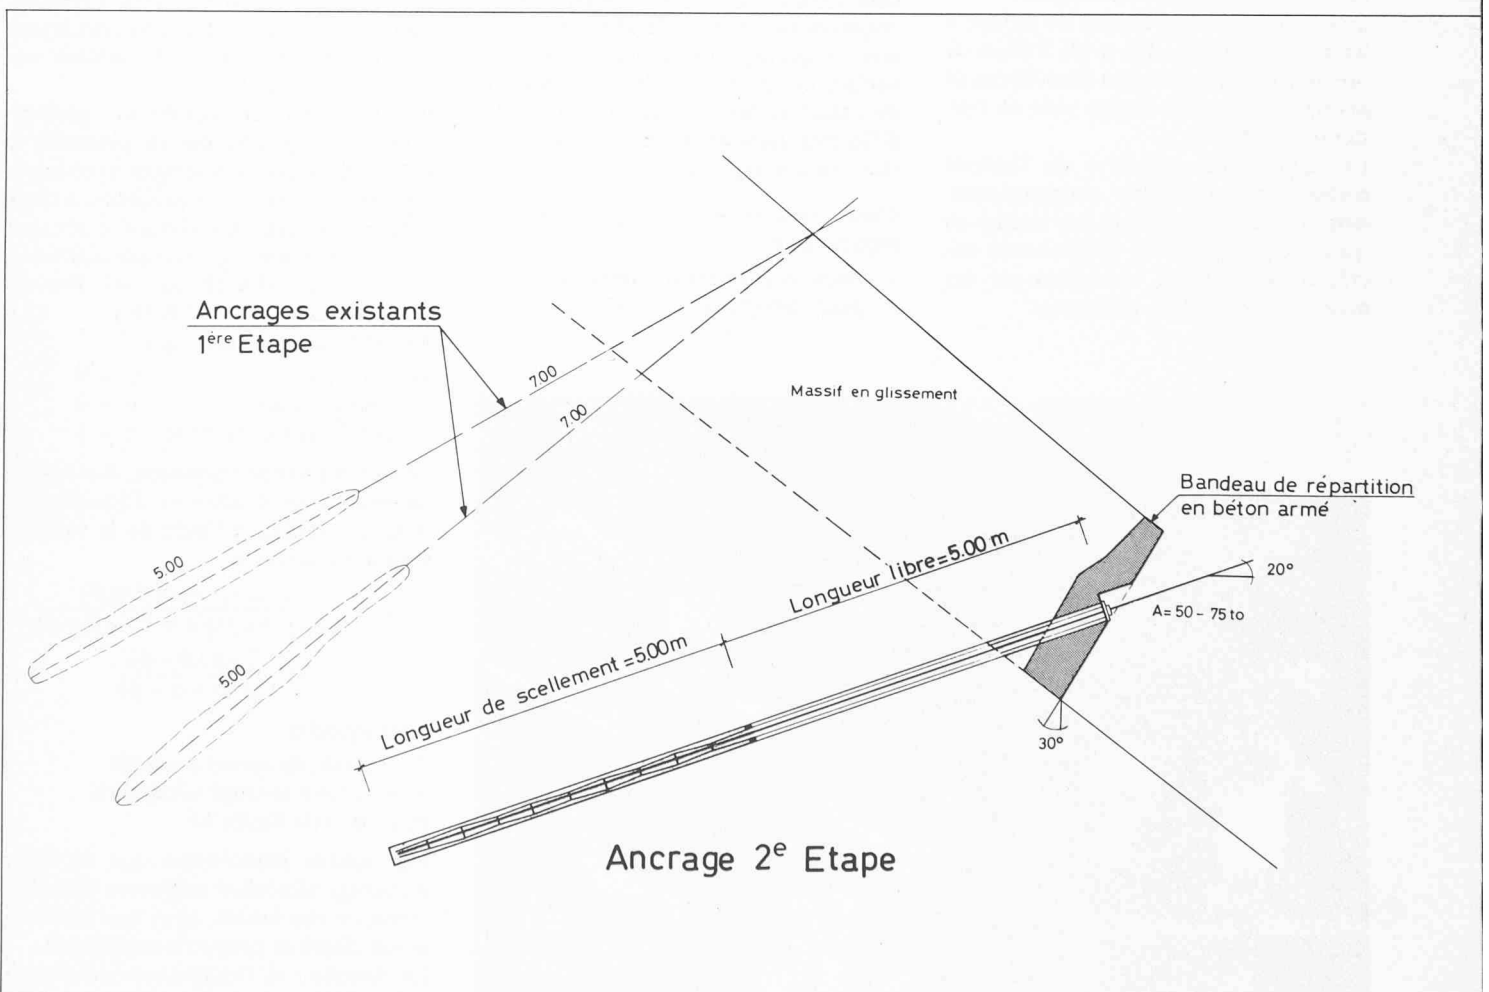
Fig. 17. — Différents type de bandeaux ancrés, 2^e étape.

Le projet retenu prévoyait, tout d'abord, un petit mur ancré avec 4 ancrages VSL de 50 t et une série de bandeaux ancrés distant d'environ 5,0 m avec un ou deux ancrages VSL de 75 t par bandeaux suivant leur hauteur (fig. 16 et 17).

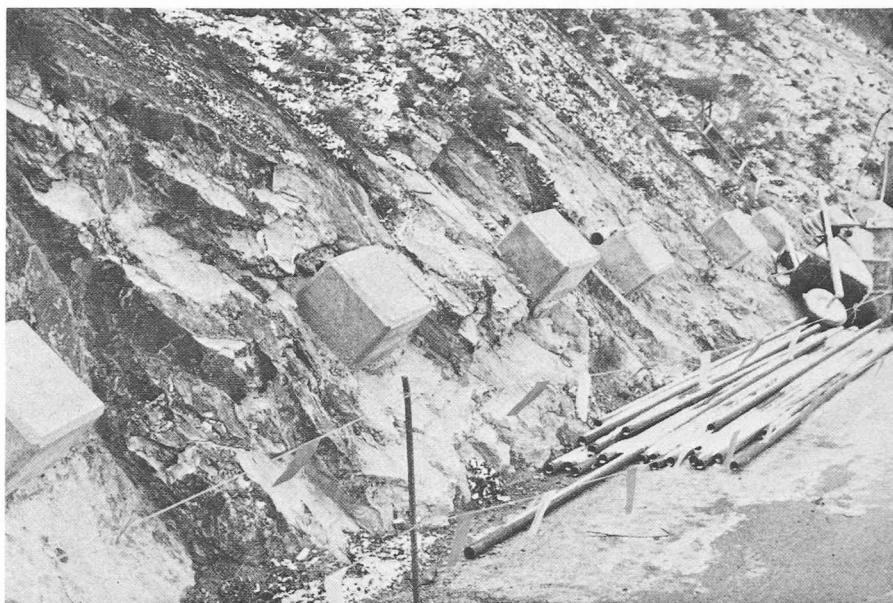
Fig. 14. — Ancrages 1^{re} étape, en amont de la route.

Cette première phase des travaux de consolidation a comporté la pose de deux rangées d'ancrages précontraints de part et d'autre de la route (2 x 30 ancrages Stump Mono de 50 t) (fig. 14 et 15).

Ces ancrages, d'une longueur de 10-12 m, étaient inclinés alternativement de 30 à 40° par rapport à l'horizontale et représentaient une force stabilisante de l'ordre de 50 t/m'.

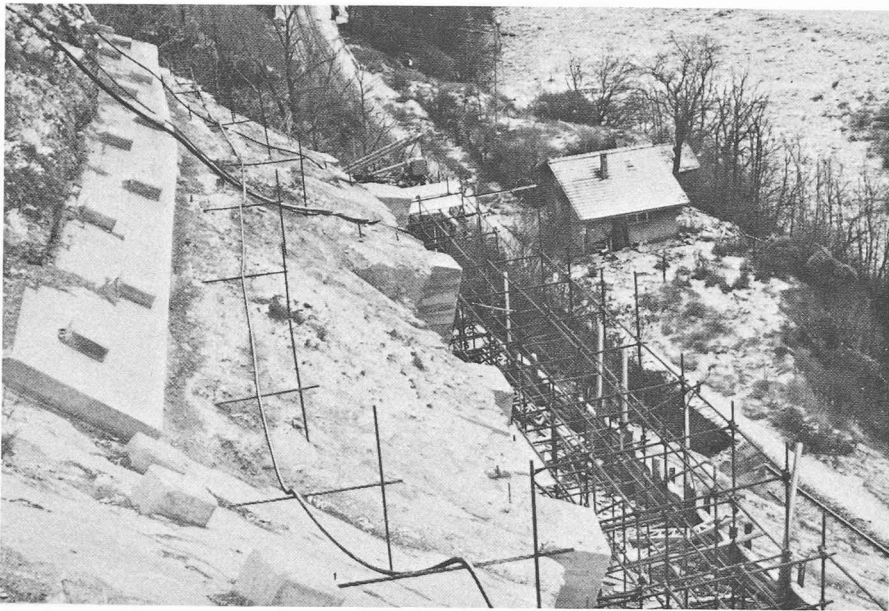
Fig. 15. — Ancrages 1^{re} étape, en aval de la route avec vue partielle des bandeaux ancrés de la 2^e étape.

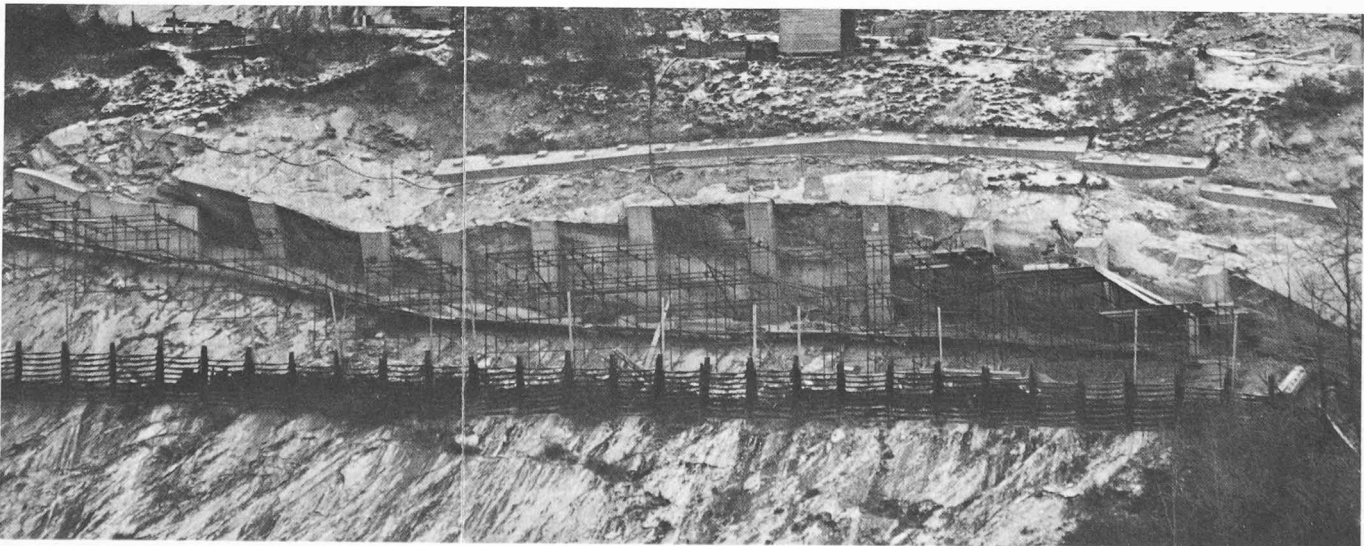
Fig. 16. — Vue d'ensemble de la falaise vers la fin des travaux de consolidation de la 2^e étape.
