Stabilisation d'un massif rocheux surplombant la voie CFF entre Salquenen et Loèche

par Bernard Matthey, Lausanne, et Félicien Clavien, Sion

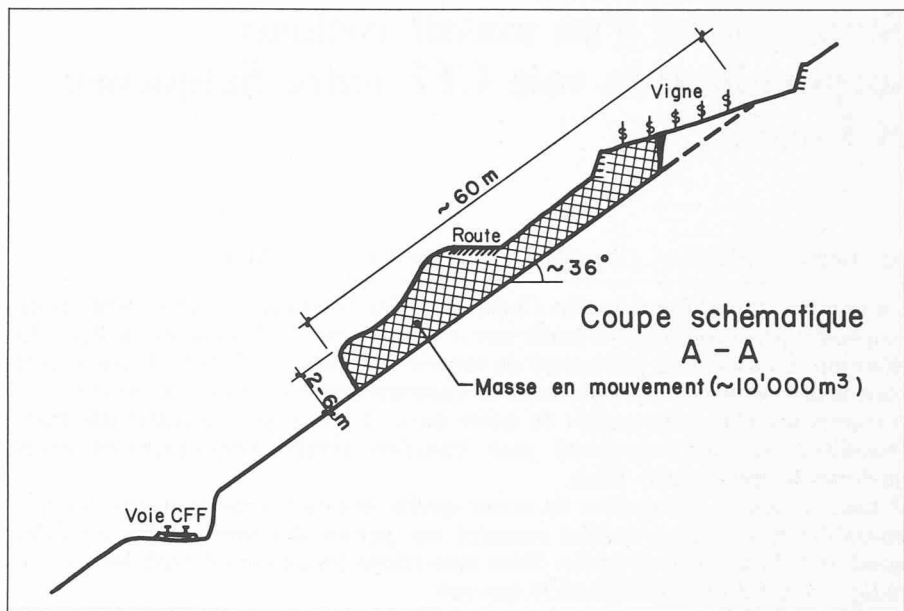
La zone touchée par le phénomène avait sensiblement la forme d'un triangle. A la base, une falaise d'environ 60 m de longueur permettait d'évaluer l'épaisseur de la masse en mouvement, qui variait de 2 à 6 m.

L'ensemble glissait sur une dalle lisse inclinée à environ 36° sur l'horizontale (fig. 6).

Fig. 6. — Profil schématique caractéristique.

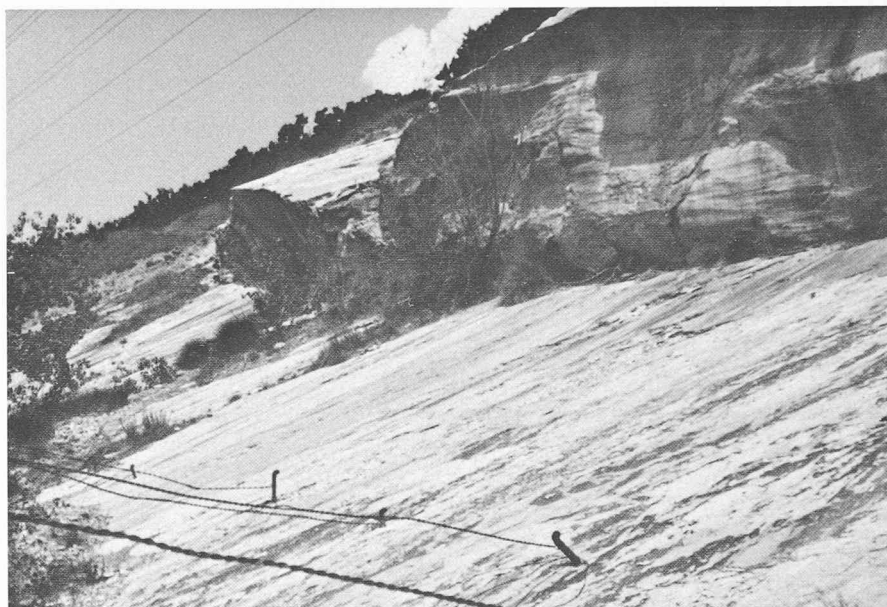
Comme on peut le remarquer sur la fig. 11, la stratification orientée vers

l'aval avec un pendage moyen de l'ordre de 36° représente, bien évidemment, un plan de glissement potentiel préférentiel.

Les autres systèmes de fissuration (K I à K III) ont également joué un rôle particulièrement défavorable. L'ouverture d'une partie des joints de discontinuité a en effet désolidarisé des paquets de couches ou des massifs entiers de rocher, qui ne pouvaient ainsi plus être stabilisés par les seules forces de frottement sur les surfaces de stratification.

Fig. 11. — Vue de la falaise en mouvement et du plan de glissement, avant le début des travaux d'assainissement.

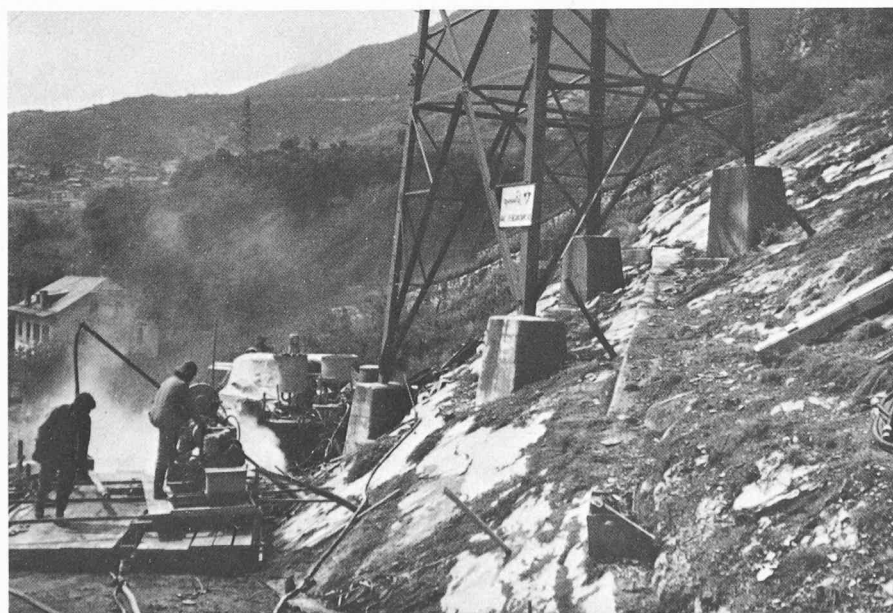
Fig. 12. — Ancrages VSL, dans la zone du pylône à haute tension.

Le secteur situé aux abords du pylône à haute tension (fig. 12) a été l'objet de mesures de consolidation immédiates (4 ancres VSL avec charge utile de l'ordre de 120 t).

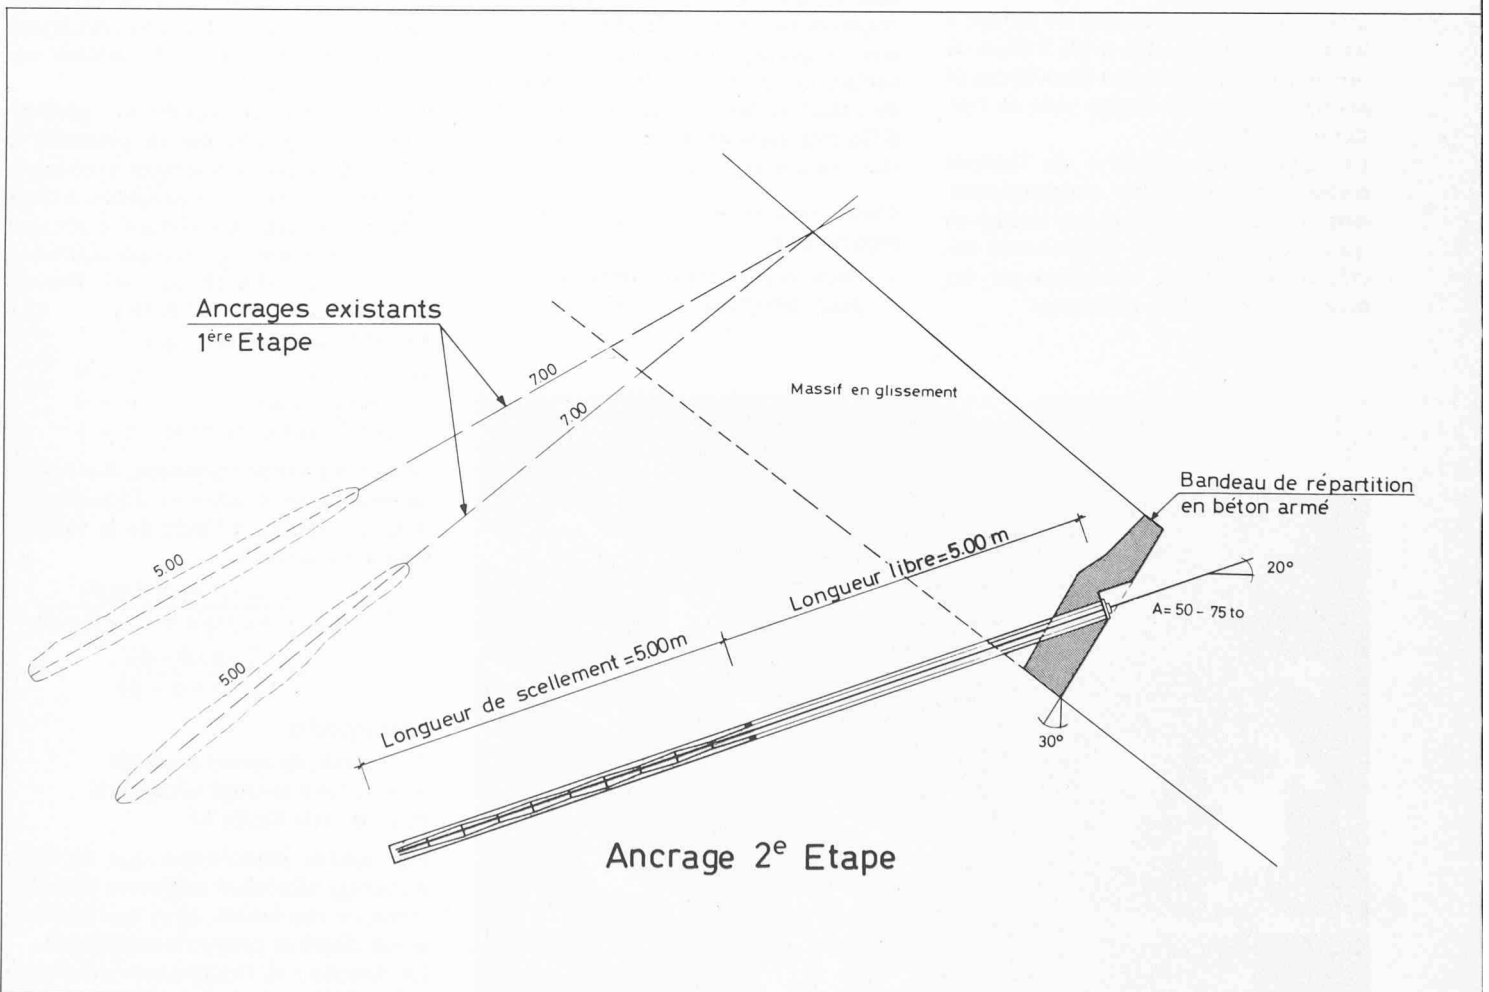
Fig. 17. — Différents type de bandeaux ancrés, 2^e étape.

Le projet retenu prévoyait, tout d'abord, un petit mur ancré avec 4 ancrages VSL de 50 t et une série de bandeaux ancrés distant d'environ 5,0 m avec un ou deux ancrages VSL de 75 t par bandeaux suivant leur hauteur (fig. 16 et 17).

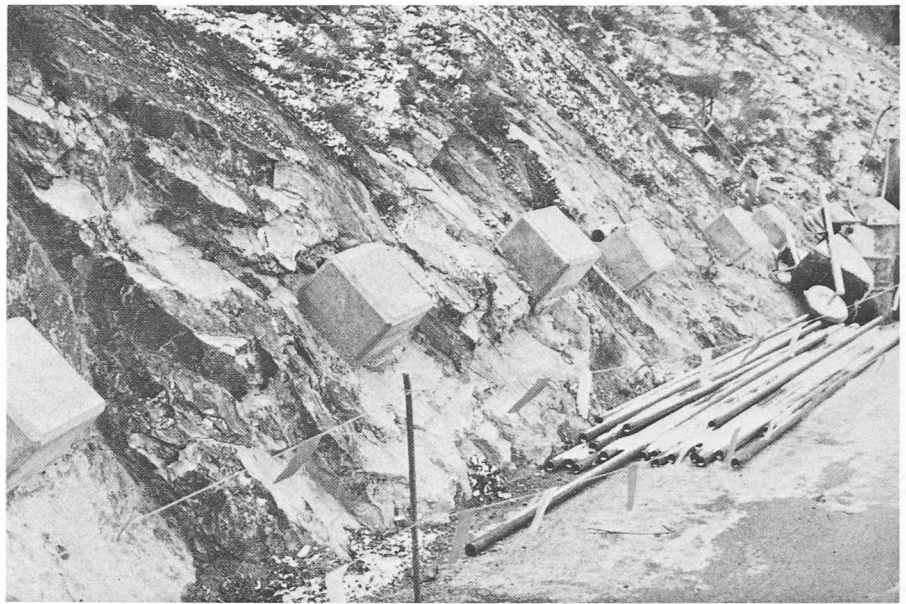
Fig. 14. — Ancrages 1^{re} étape, en amont de la route.

Cette première phase des travaux de consolidation a comporté la pose de deux rangées d'ancrages précontraints de part et d'autre de la route (2 × 30 ancrages Stump Mono de 50 t) (fig. 14 et 15).

Ces ancrages, d'une longueur de 10-12 m, étaient inclinés alternativement de 30 à 40° par rapport à l'horizontale et représentaient une force stabilisante de l'ordre de 50 t/m'.
