Zeitschrift: Ingénieurs et architectes suisses
Band: 109 (1983)
Heft: 25

Artikel: Les chaussées de ponts - dégâts et réparations
Autor: Kilcher, Friedrich / Fouvy, Michel
DOI: <https://doi.org/10.5169/seals-75010>

Les chaussées de ponts — dégâts et réparations

par Friedrich Kilcher, Soleure et Michel Fouvy, Cully

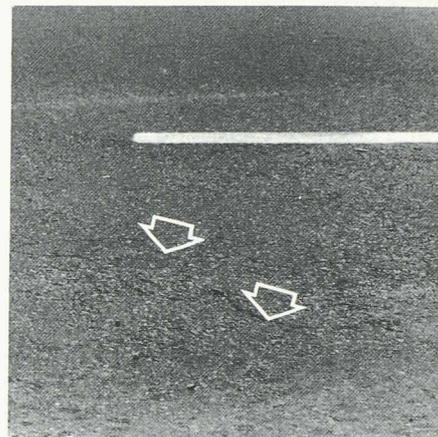
Fig. 2. — Premières fissures dans le revêtement d'un pont.

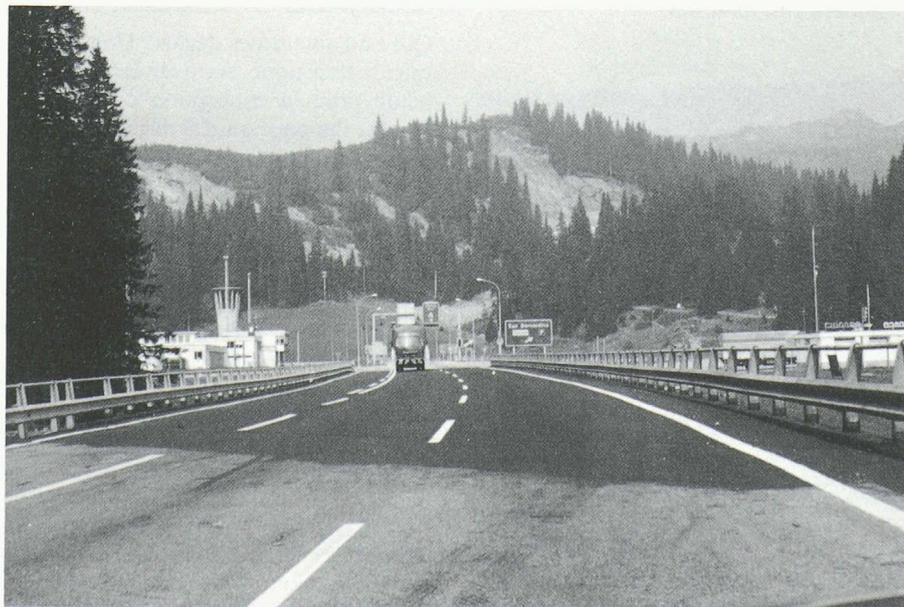
Fig. 1. — Pont ayant subi une réfection et chaussée intacte.

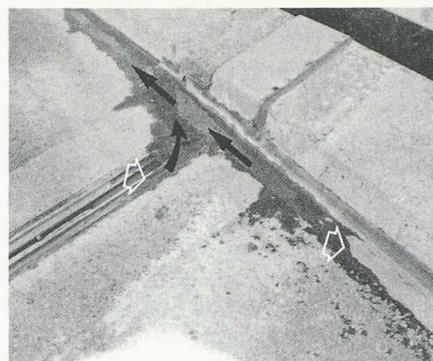
Fig. 4. — Joint de dilatation avec apparition d'eau sur le revêtement et aux raccords. Le raccord au joint de dilatation a déjà été réparé avec de l'asphalte coulé.

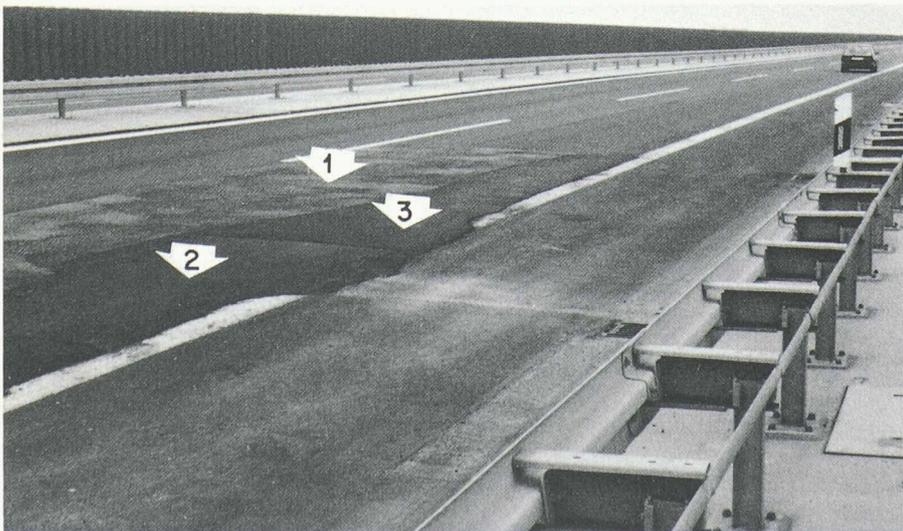
Fig. 3. — Tapis hydrocarboné récemment posé sur un viaduc d'autoroute. Cinq mois après sa mise en service, ce revêtement compte déjà trois « générations de réparations ».

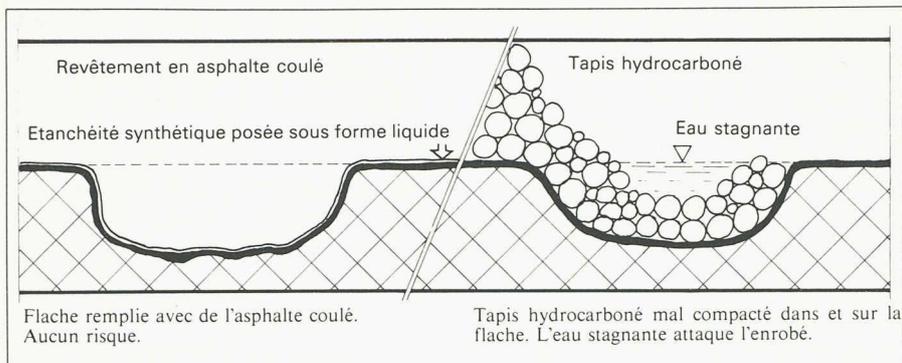
Fig. 5. — Influence des flaches du béton sur le revêtement.

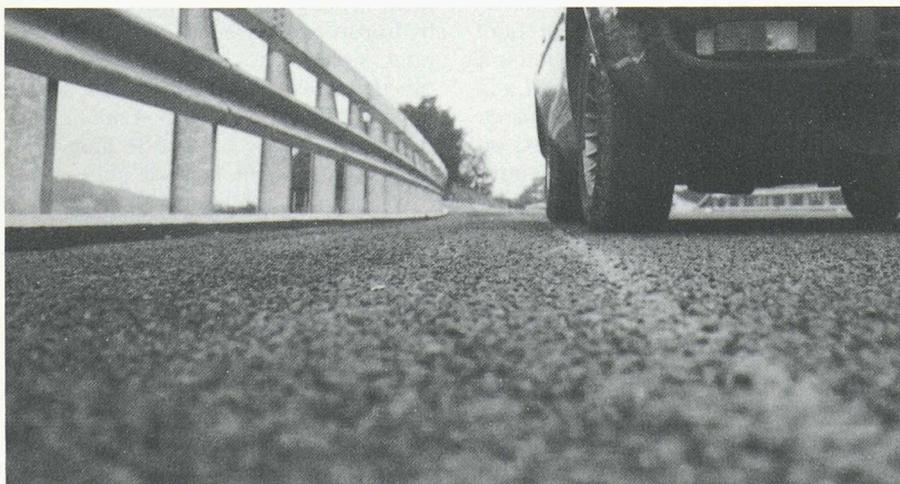
Fig. 6. — Revêtement de pont en asphalte coulé surfacé avec du gros gravillon, après cinq ans d'utilisation.

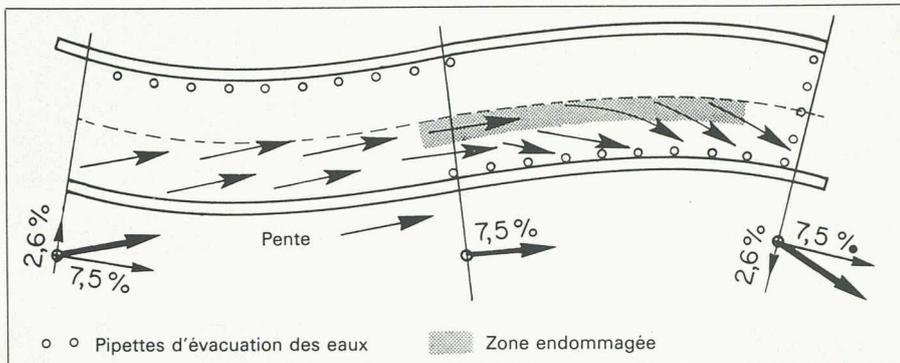
Fig. A1. — Représentation schématique de l'emplacement des pipettes et du sens d'écoulement de l'eau dans le revêtement.

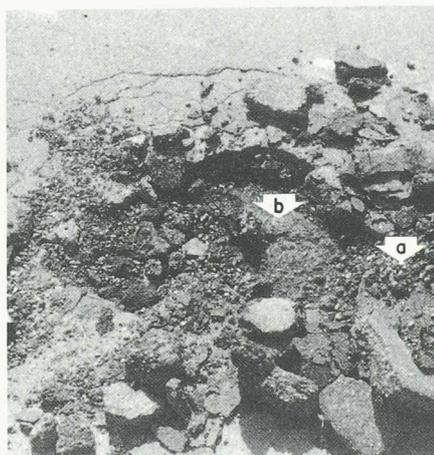
Fig. A3. — Revêtement démonté à l'endroit le plus endommagé; a) revêtement désenrobé et désagrégé et nombreux agrégats mis à nu; b) étanchéité à laquelle adhèrent des morceaux de béton. Béton endommagé.

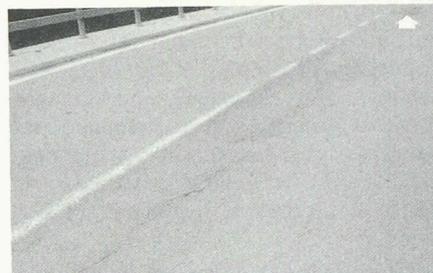
Fig. A2. — Dégât au revêtement avec fissures du tapis hydrocarboné dues à la poussée. Les teneurs en vides de la partie du revêtement endommagé s'élevaient à: 5,1-7,5% (volume) dans la couche d'égalisation; 4,0-7,4% (volume) dans la couche d'usure. (La flèche indique l'endroit où l'on a prélevé un échantillon; cf. fig. A3.)

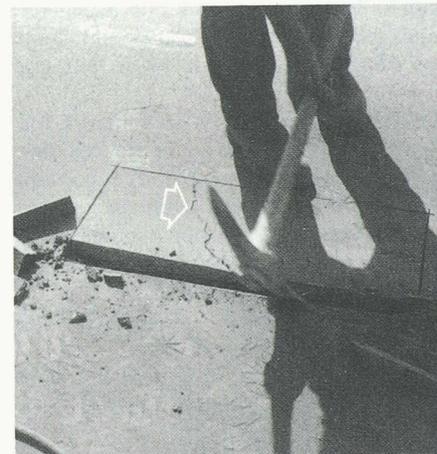
Les dégâts visibles sur le revêtement indiquent clairement qu'une zone de transfert de charge est déjà endommagée entre la couche d'usure et le tablier du pont, que ce défaut soit situé dans le revêtement, dans l'étanchéité, à la surface du tablier ou même à tous ces endroits à la fois. Une liaison insuffisante à l'intérieur du revêtement, entre la couche de support et la couche d'usure, peut aussi provoquer des dégâts (déplacement de la couche supérieure par rapport à la couche inférieure; fig. A4 et A5).

Fig. A4. — Prélèvement du revêtement fissuré transversalement: fissure visible dans la couche d'usure.

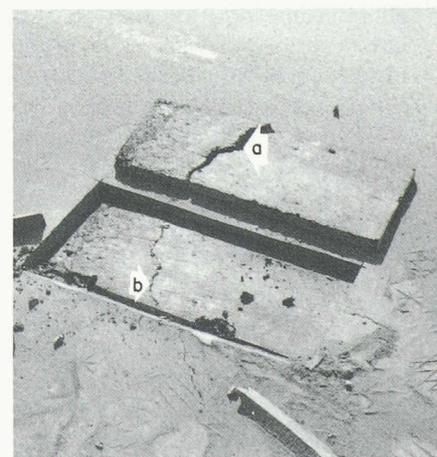
Fig. A5. — La couche d'usure a glissé sur la couche d'égalisation a), ce qui l'a fissurée. Sous la fissure b), il apparaît une crête de saleté sur la couche d'égalisation. Cette dernière n'a pu être enlevée qu'en morceaux. Un examen plus approfondi a révélé des décollements de l'étanchéité de la surface du béton.

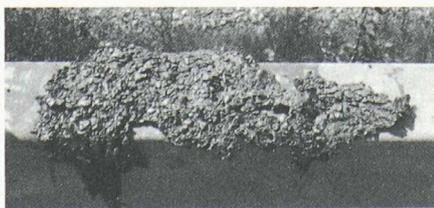
Fig. B5. — L'étanchéité qui a été enlevée, avec le béton qui y adhère (à l'envers).

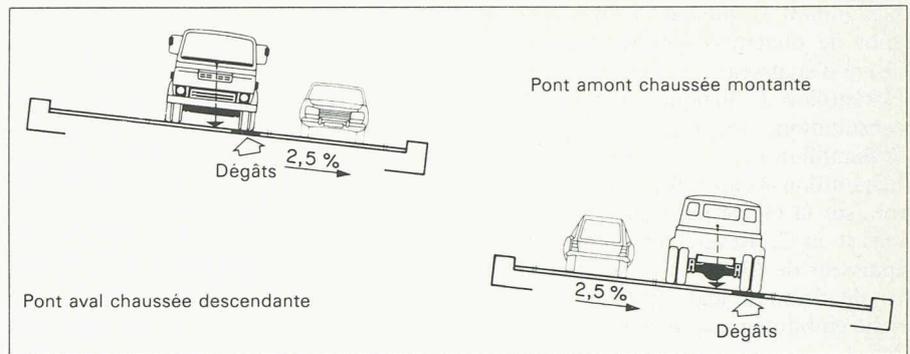
Fig. B1. — Coupe en travers schématique indiquant l'emplacement des dégâts. Les endroits endommagés (signalés par des flèches) se situent sous la roue supportant la charge maximale.

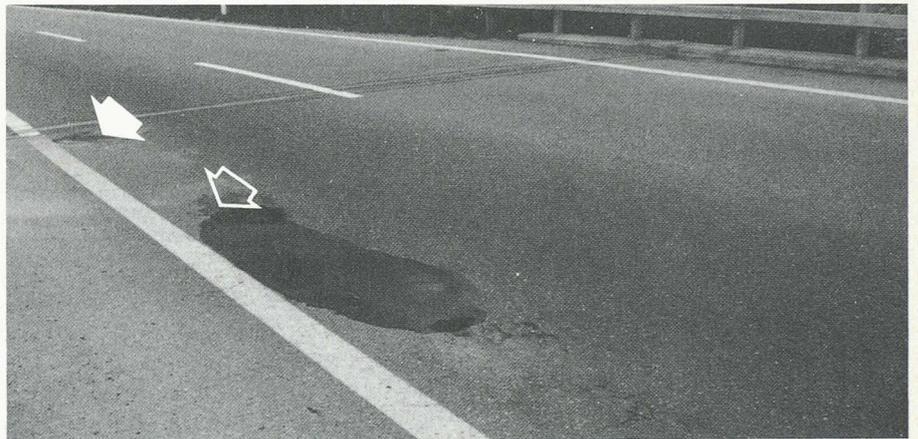
On constate souvent de gros dégâts juste à côté des joints de dilatation qui ne se trouvent pas au même niveau que la chaussée. Les vibrations du pont et des véhicules peuvent accélérer le rythme du « martelage ». La dégradation, le tassement et le compactage local (et les inégalités qui en résultent) augmentent à nouveau l'effet des chocs et sont des phénomènes fréquents (fig. B2).

Fig. B2. — Vue en direction du joint de dilatation inférieur où un trou provoqué par des chocs a été réparé; l'échantillon 1 a été prélevé dans cette zone à l'avant de la réparation longitudinale du revêtement.

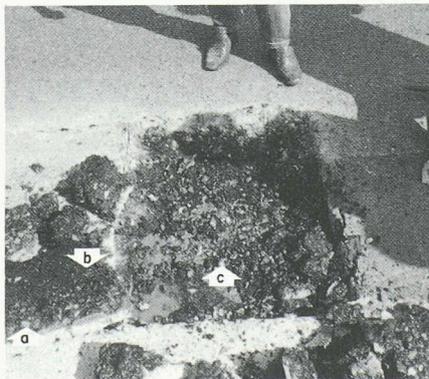
Fig. B3. — Echantillon 1: le revêtement en enrobé, d'une épaisseur totale de 11 cm, a sa couche inférieure désenrobée (a). Sur les faces de rupture, le bitume se détache du gravillon (b). L'étanchéité est recouverte de gravillon désenrobé et d'eau stagnante provenant du revêtement (c).

Echantillon 1: quelques mètres après le joint de dilatation: revêtement fissuré, 11 cm d'épaisseur.

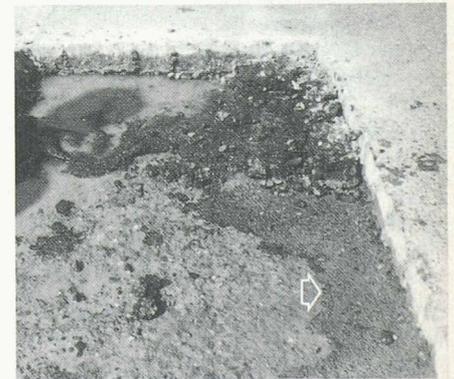
Fig. B4. — Echantillon 1: le revêtement a été enlevé. L'étanchéité se détache, avec une couche de béton qui lui adhère et qui mesure jusqu'à 8 mm d'épaisseur. Les bords droit et gauche de l'étanchéité adhèrent fermement au béton (flèche). Eau stagnante au point le plus bas.

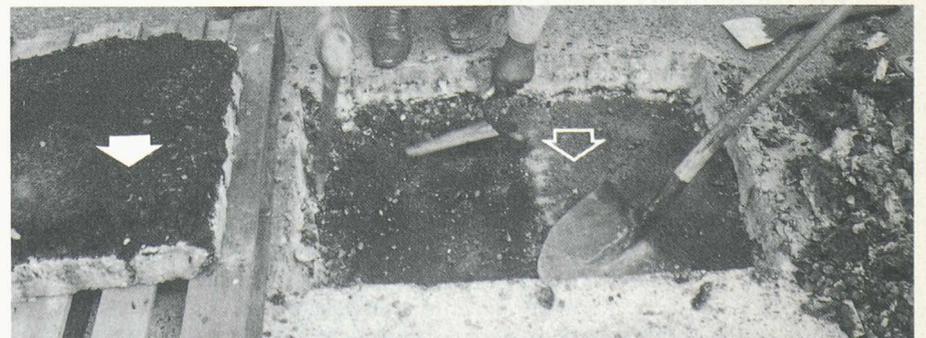
Fig. B6. — Echantillon 3: le revêtement peut pratiquement être enlevé en bloc et sans être endommagé (épaisseur 13 cm). Au-dessous, l'étanchéité est intacte. De plus, elle adhère encore fermement au béton. On ne constate aucun enduit d'accrochage entre l'étanchéité et le revêtement.

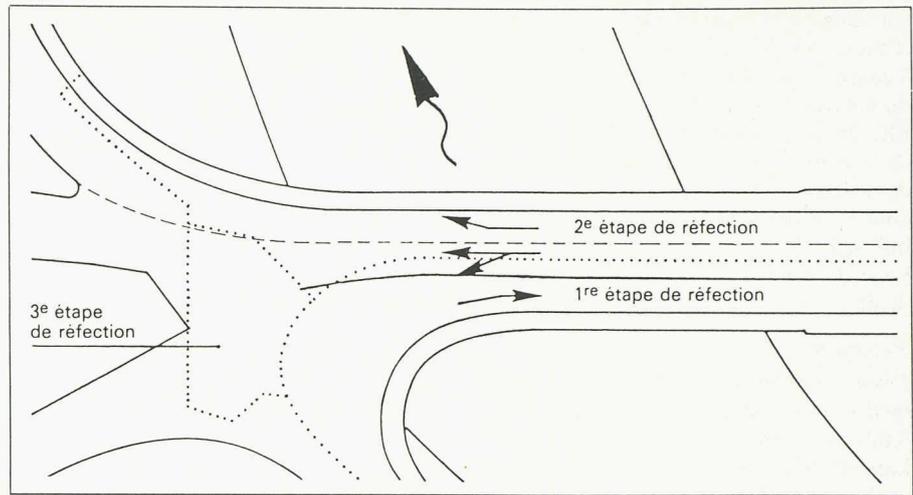
Fig. C1. — Plan schématique avec voies de circulation et charges dues au trafic: à gauche, transport lourd de gravier, au centre, trafic lourd avec arrêt avant le carrefour, à droite, voie empruntée par un trafic faible avec accès généralement libre vers la droite. Numérotation des étapes des travaux de réfection.

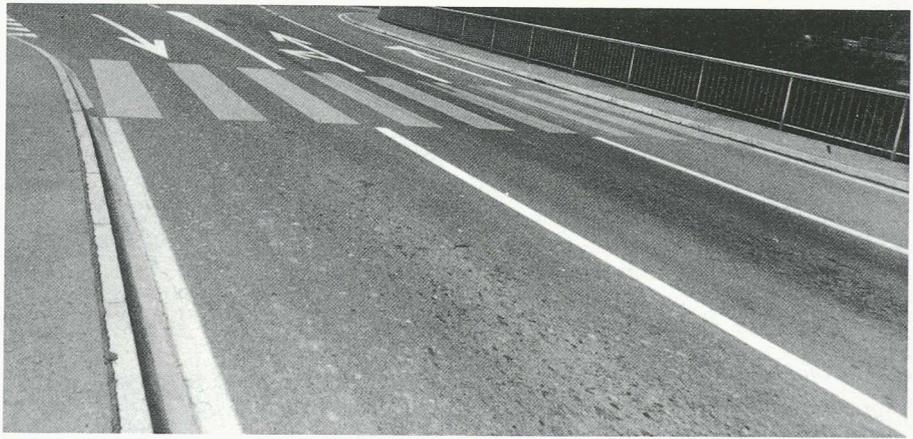
Fig. C2. — Vue d'ensemble en direction du carrefour. Cf. fig. C1 pour le commentaire.

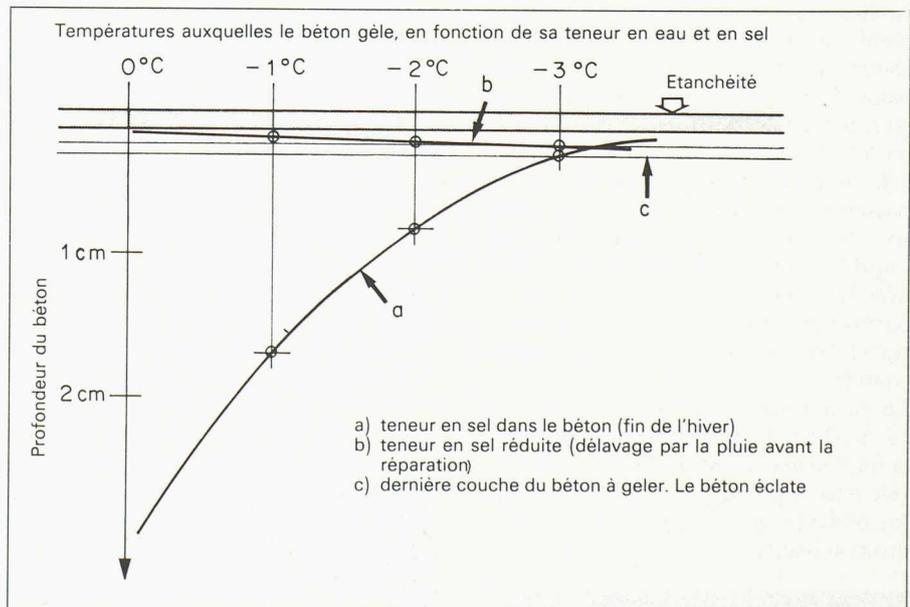
Fig. C3. — Schéma présentant la formation du gel en fonction de la courbe de la teneur en sel dans le béton.

Le graphique C3 présente une explication possible de l'apparition de la fissuration du béton parallèlement à l'étanchéité lors du premier gel au début de l'hiver. Avant la réparation du revêtement, le sel a pénétré pendant des années dans le béton jusqu'à la profondeur représentée par la courbe a). En été, la pluie a partiellement délavé le sel de la surface du béton jusqu'à quelque 2-5 mm de profondeur, selon la courbe b). Le béton mouillé et imbibé d'eau salée a gelé sous l'étanchéité, et cela depuis le haut et le bas en fonction de sa teneur en sel et de l'abaissement de la température, jusqu'au point où cette teneur était la plus élevée, soit à 3 mm de profondeur environ. Lorsque l'eau a gelé dans cette zone c), son expansion a été empêchée par la glace qui l'enserrait en dessus et en dessous, ce qui a obligé le béton à éclater à cet endroit.

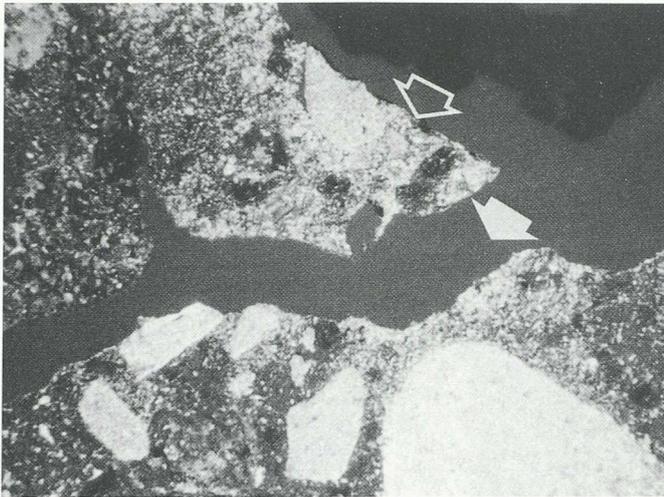
Fig. C4. — Echantillon prélevé dans la zone du revêtement endommagé; l'étanchéité n'adhère déjà plus, des fissures faïencées sont visibles à la surface du béton. Lame mince (éch.: 30 : 1).
(Photo: laboratoire LPM, Beinwil)

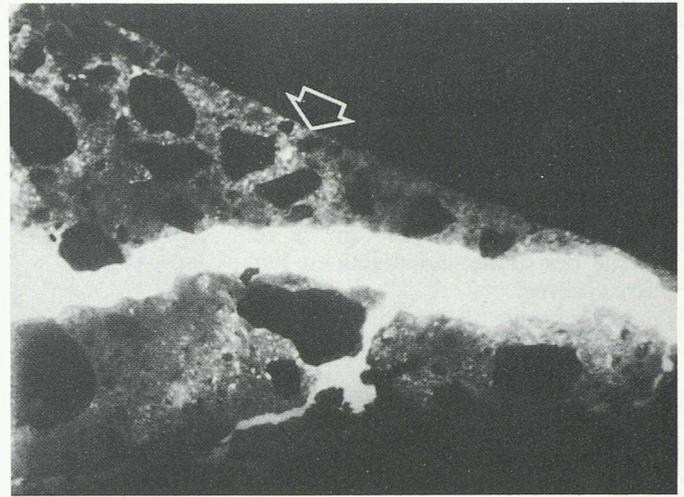
Fig. C5. — Echantillon prélevé dans une zone paraissant saine; l'étanchéité est intacte et adhère parfaitement au béton; fissure horizontale à la surface du béton. Lame mince (éch.: 30 : 1).
(Photo: laboratoire LPM, Beinwil)

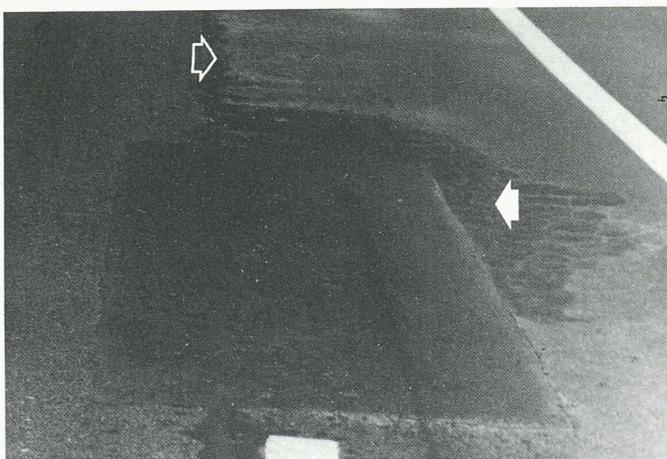
Fig. C6. — Premiers dégâts survenus au revêtement posé en première étape, le long du joint de reprise central.

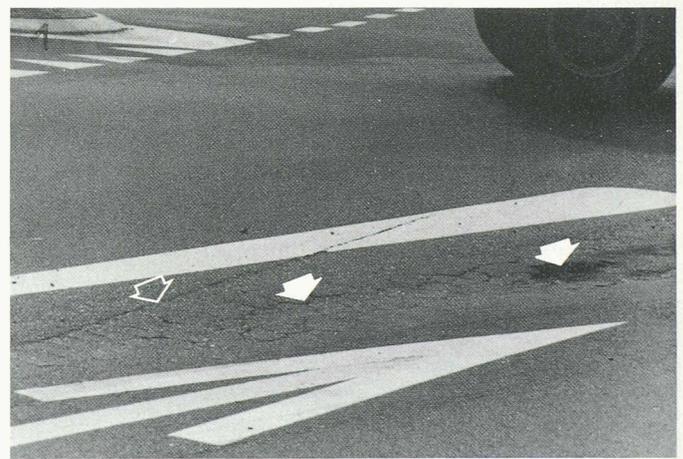
Fig. C7. — La destruction se poursuit exclusivement à l'endroit de la deuxième étape de pose, à droite (troisième étape visible à gauche du joint de reprise).

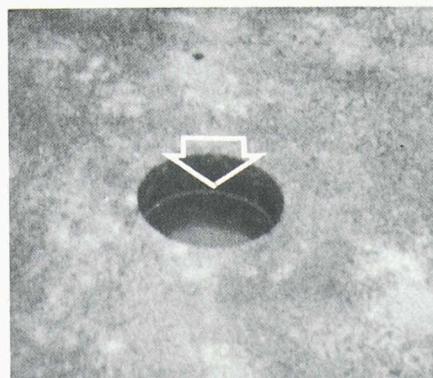
Fig. C8. — Prélèvement d'échantillons dans le revêtement deux ans après la «réfection». L'étanchéité adhère (encore) bien. Apparition de 1,4 cm d'eau stagnante vingt minutes après le prélèvement de l'échantillon.

1. l'ouverture des caissons;
2. l'assainissement du béton;
3. une étanchéité renforcée, à base d'élastomère posée sous forme liquide;
4. un revêtement en asphalte coulé.

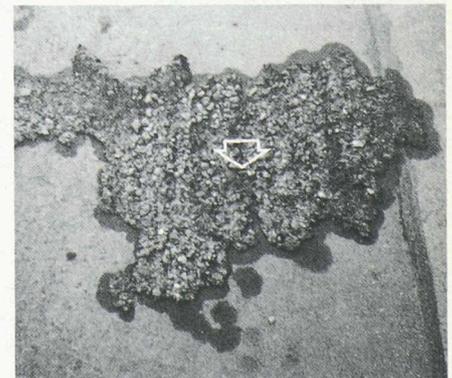
Fig. C9. — Echantillon du revêtement prélevé près du joint de reprise central, peu avant le carrefour, deux ans après la «réfection». L'étanchéité et le béton révèlent des traces manifestes de rainures dues au frottement. Vue de dessous.

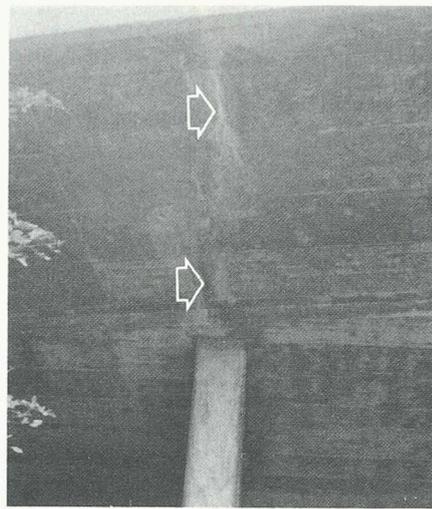
Fig. D1. — Fissure dans la dalle du tablier au-dessus d'un pilier porteur intermédiaire permettant à l'eau de s'écouler (traces de calcaire: blanches vers le bord et rouille vers le pilier).

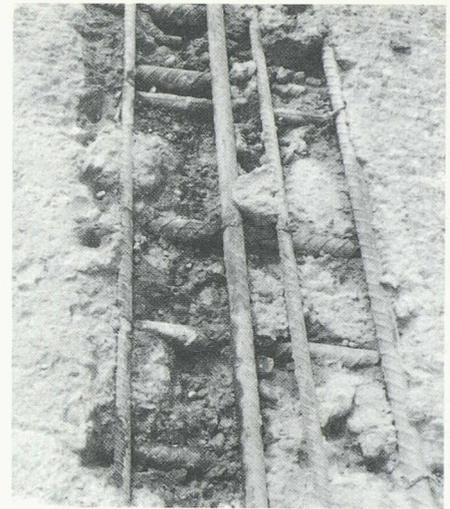
Fig. D2. — Apparition d'une fissure contenant de l'humidité dans le béton lors du démontage du revêtement. Gravillon sans liant quelque 3 mm au-dessous de la surface du béton. L'armature supérieure principale, visible sur la photo, n'était pas rouillée. L'explication de l'origine du dégât n'est pas claire.

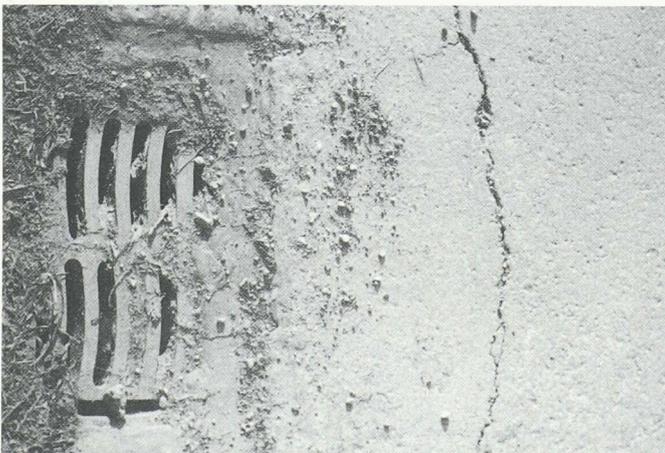
Fig. E1. — Fissuration visible de l'enrobé.

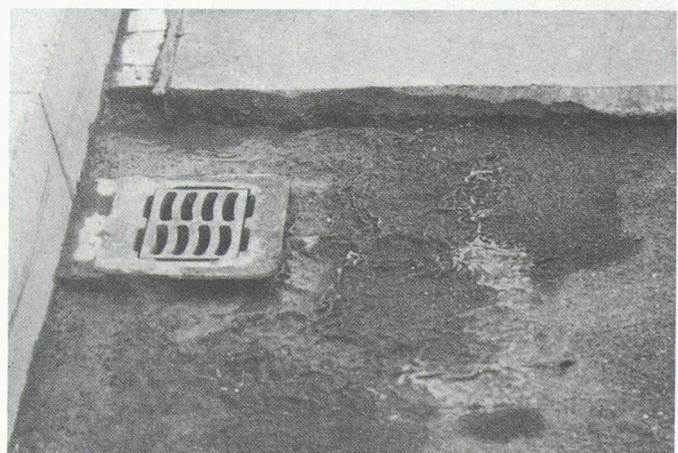
Fig. E2. — Après arrachage de l'enrobé: une feuille préfabriquée déformée et ondulée a provoqué ce dégât au revêtement.

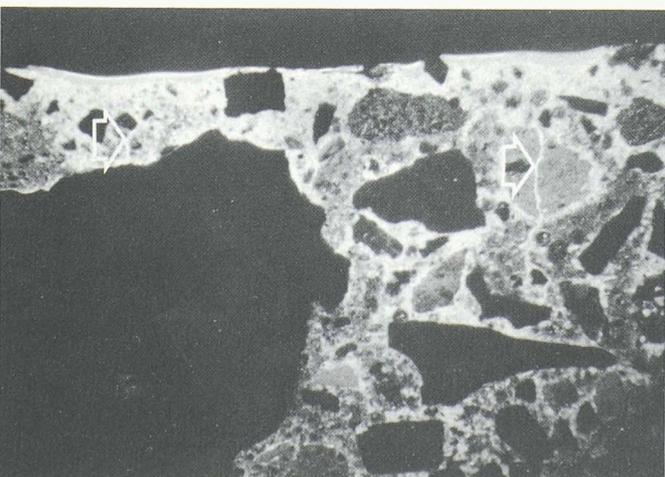
Fig. F2. — Surface de béton présentant de petites fissures, coupe transversale. Lame mince (éch.: 20:1). (Photo: laboratoire LPM, Beinwil)

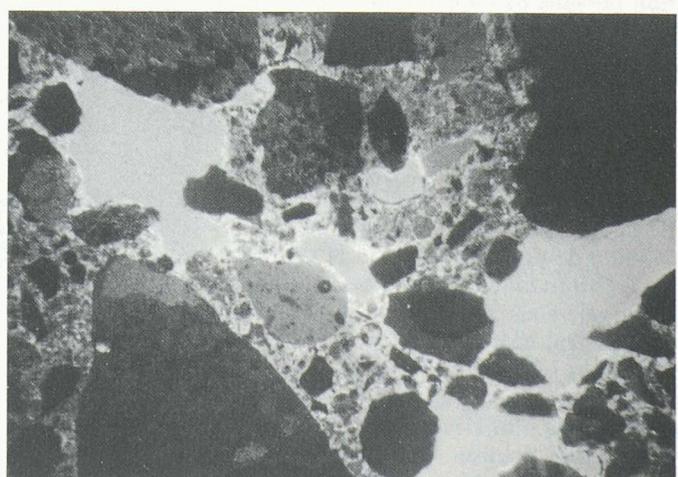
Fig. F3. — Béton situé 2 mm en dessous de la surface, avec concentration de trous. Coupe transversale. Lame mince (éch.: 20:1). (Photo: laboratoire LPM, Beinwil)

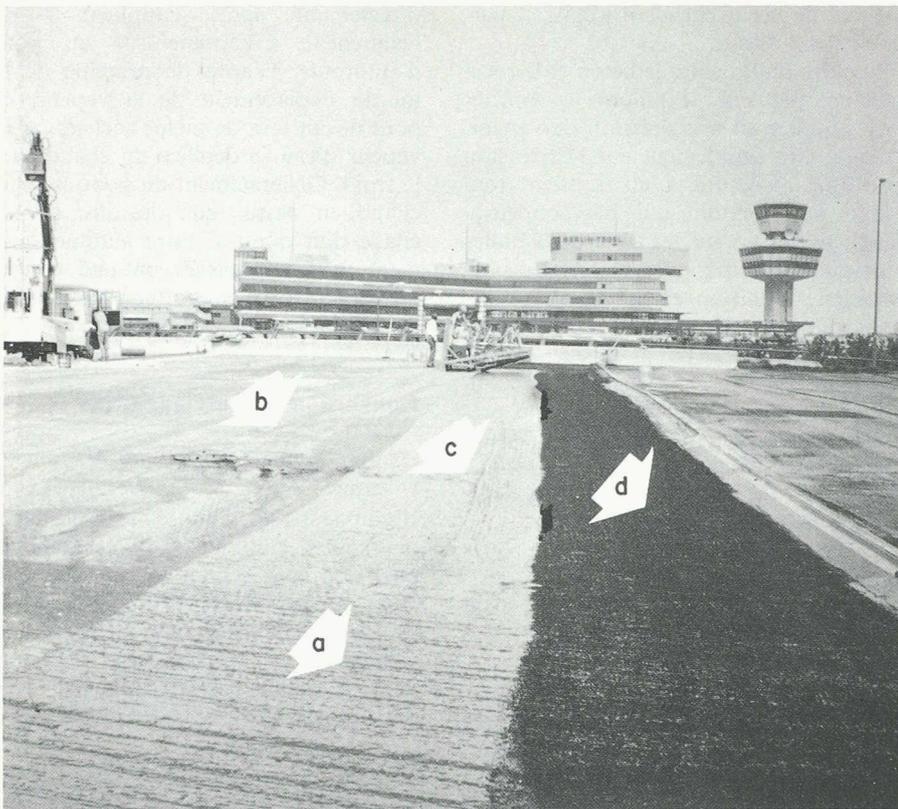
Fig. 8. — Réparation d'un revêtement de pont destiné aux lourdes charges (piste de roulement pour avions Galaxy). Sens du roulement perpendiculaire au champ photographique: a) rainures des fraiseuses (quelque 3 cm de béton ont été fraisé); b) surface de béton ayant reçu une couche de primer; c) étanchéité synthétique sous forme liquide, à base d'élastomère; d) couche d'accrochage en granulés de caoutchouc prête à recevoir le revêtement en asphalte coulé; à droite de la photo: joint de dilatation.
