Artikel: Rénovation du pont du Kornhaus à Berne
Autor: Zeerleder, Jean-Louis
DOI: <https://doi.org/10.5169/seals-76350>

Rénovation du pont du Kornhaus à Berne

par Jean-Louis Zeerleder, Berne

3. Rénovation 1982-1984

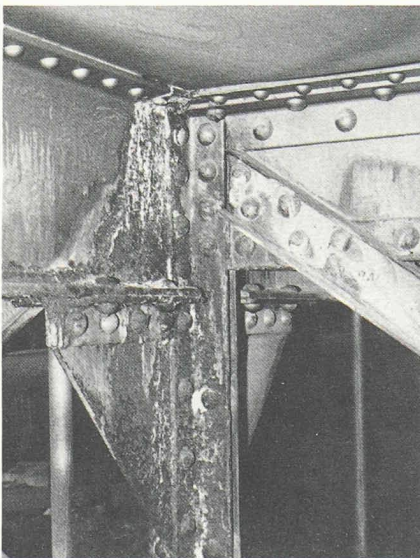
- poutres de tablier : corrosion, coulures de sel et de calcaire (fig. 3), corrosion profonde entre les tôles (fig. 4), rivets branlants, excréments de pigeons, conduites de services industriels sales ;

- D’une manière générale, on s’attendait à cet état. Les nombreux endroits attaqués par la corrosion à la face inférieure du tablier ont en revanche été une surprise. Ces dégradations ont eu lieu là où évidemment les eaux de surface ont pu traverser la dalle de béton et dans les joints entre les longerons et les entretoises. De fortes colorations et des couches de peinture entamées témoignent de l’agressivité des sels de déverglaçage entraînés par les eaux (fig. 3).

Fig. 3. — Corrosion d’une poutre de tablier à la suite du manque d’étanchéité de la dalle de roulement.

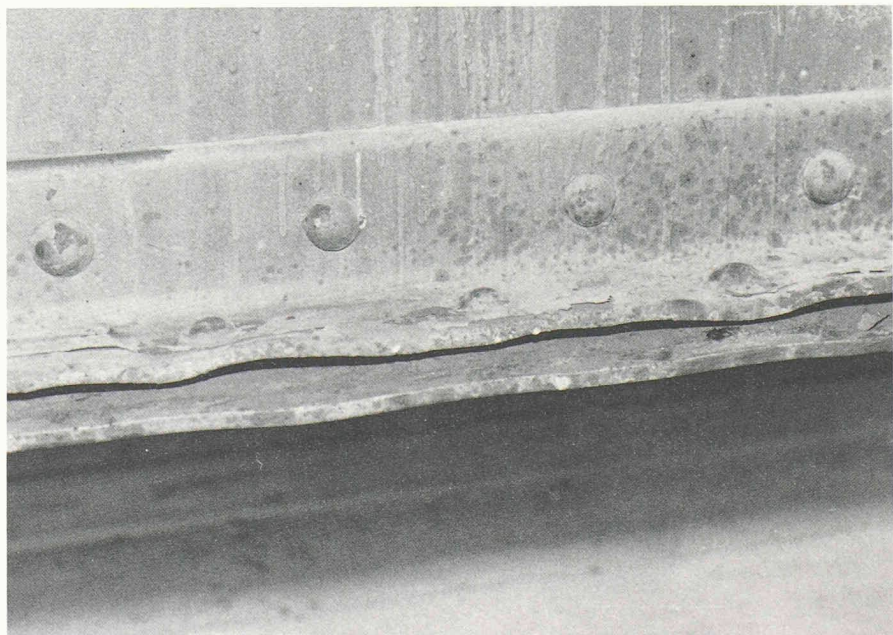
Fig. 4. — Profonde corrosion entre les tôles d’une poutre de tablier.

— Traitement de la corrosion profonde (fig. 4)

Entre les tôles ouvertes qui seront ensuite à nouveau pressées ensemble à l'aide d'outils spéciaux (fig. 5).

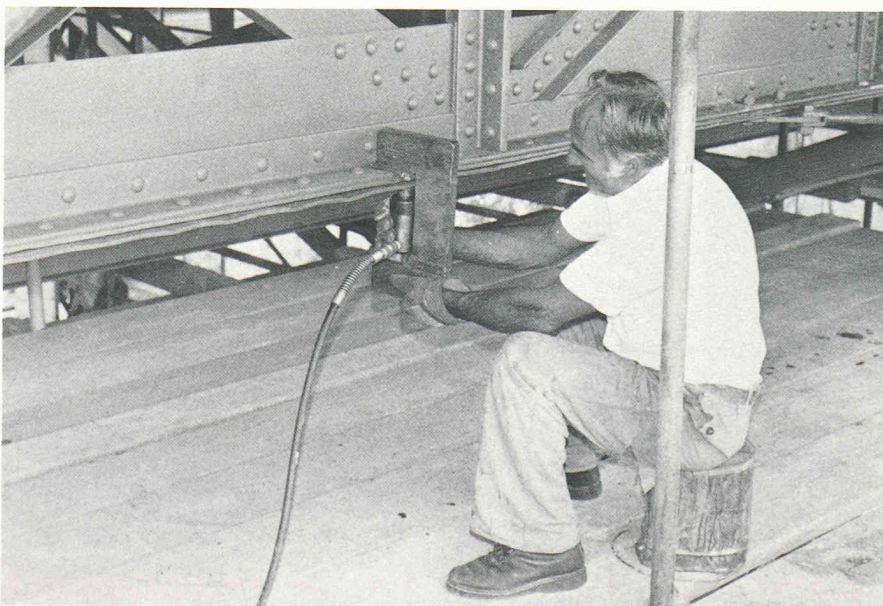
Fig. 5. — Serrage des tôles l'une contre l'autre.

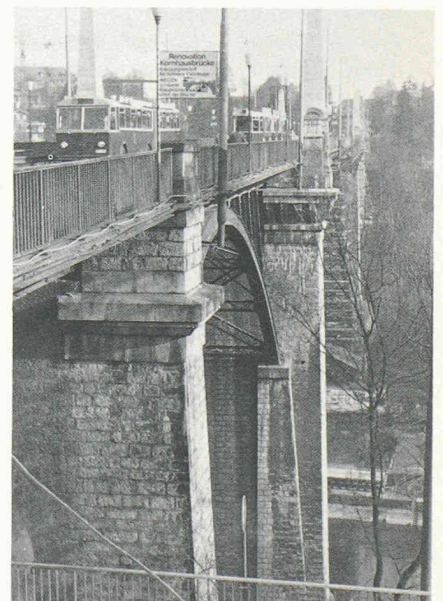
- trottoirs: fers Zorès complètement corrodés, béton fissuré et s’effritant, caniveaux encrassés et endommagés, garde-fous rouillés;
 - piles, socles, pylônes et culées: maçonnerie de blocs de calcaire sale, mortier de jointoyage fissuré (fig. 6).

Fig. 6. — Piles salies, garde-fou corrodé.

Finalement, le devis de 1981, d'un total de Fr. 4250000.—, comprenait encore le nettoyage de la maçonnerie de blocs de calcaire des piles et des culées à l'eau sous haute pression. Un traitement ultérieur à l'aide d'additifs chimiques a été parfois nécessaire. Au total, on a nettoyé 8000 m² et rénové 1100 m de mortier de jointoyage.

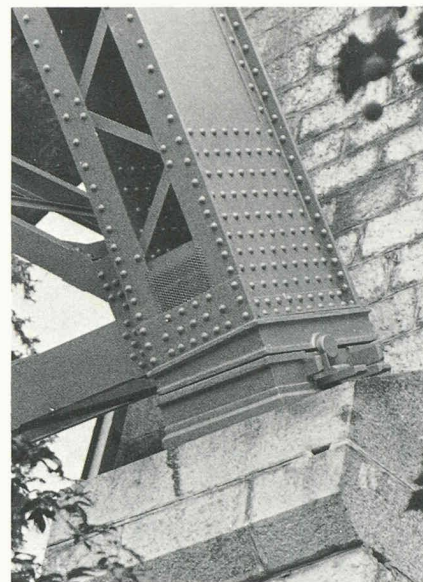
Fig. 9. — Appui d'arc avec couche de finition et grillage contre les pigeons devant la niche.

— Couches de finition (fig. 9)

Fer micacé avec liant caoutchouc chloré:

3^e couche: 70 µm, gris

4^e couche: 70 µm, «vert pont», appliquée au pistolet ou au rouleau.

La lutte contre l'encrassement par la fiente de pigeon, à l'aide de fils placés aux endroits préférés de ces derniers, est une cause perdue d'avance. Des grillages placés devant les niches sont plus efficaces (fig. 9).

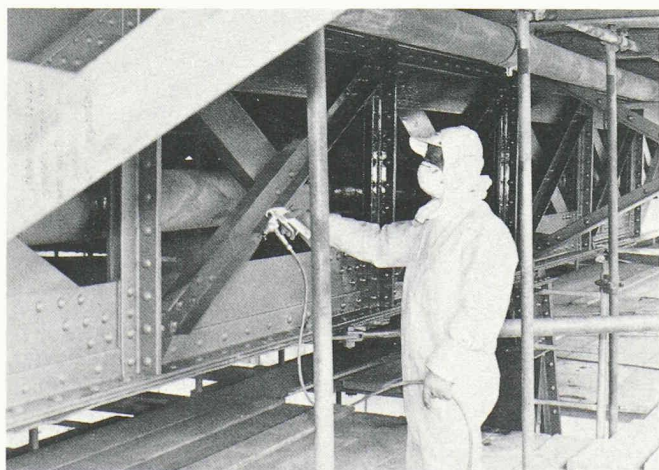
Fig. 8. — Couche de fond de protection contre la corrosion: minimum de plomb avec liant caoutchouc chloré.

— Couches de fond (fig. 8)

Minimum de plomb avec liant caoutchouc chloré:

- 1^{re} couche: 40 µm, de couleur orange, appliquée à la main
- 2^e couche: 60 µm, orange dégradé.

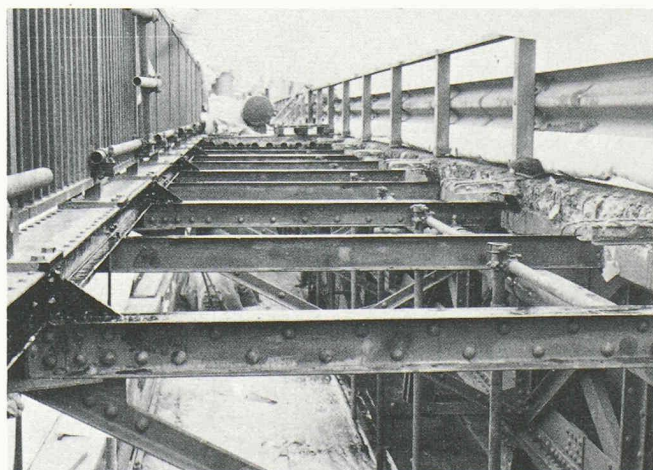
Fig. 10. — Poutre de trottoir avec couche d'époxy-brai.

— Protection contre la corrosion de la structure porteuse du trottoir (fig. 10)

Couche de fond à l'extérieur, sur les poutres de rive (40 µm): peinture à base de poudre de zinc à deux composantes, pouvant résister à la température de l'asphalte coulé de 180 °C.

Surface supérieure des poutres qui seront recouvertes de béton:

époxy-brai, deux composantes, trois couches (3 × 130 µm), ce qui a permis d'augmenter la capacité de résistance des parties inaccessibles, en contact avec le béton.

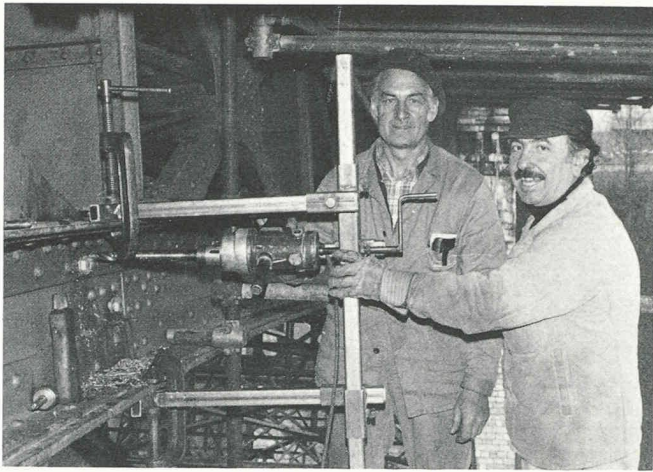
Fig. 11. — Perçage pour remplacement de rivets.

On a porté une attention toute particulière aux assemblages rivetés et plus spécialement à ceux d'entre eux qui sont statiquement fortement sollicités. Ça et là, on a mis en place des boulons à haute résistance, soit pour remplacer des rivets manquants, soit pour renforcer.

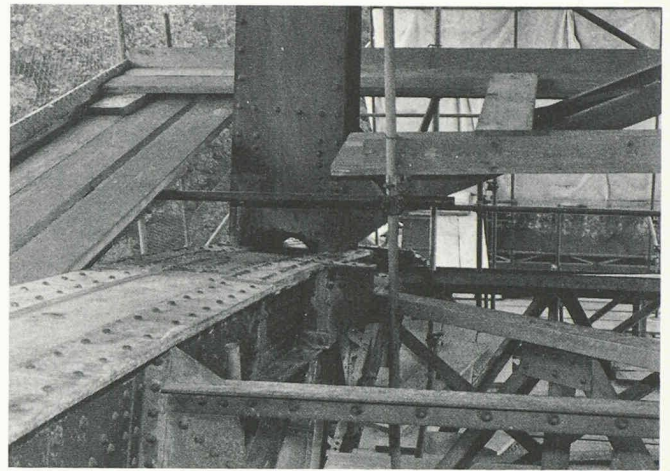
Fig. 14. — Nouvelle ouverture pour l'écoulement de l'eau sur les arcs.

Les eaux stagnantes sur les profilés horizontaux, ainsi que dans les niches et dans les coins, ont été évacuées à l'aide d'ouvertures (fig. 14). Les barres fortement ou complètement corrodées furent remplacées, ce qui par chance ne fut nécessaire que pour des éléments porteurs de second ordre, pour des contrevente-

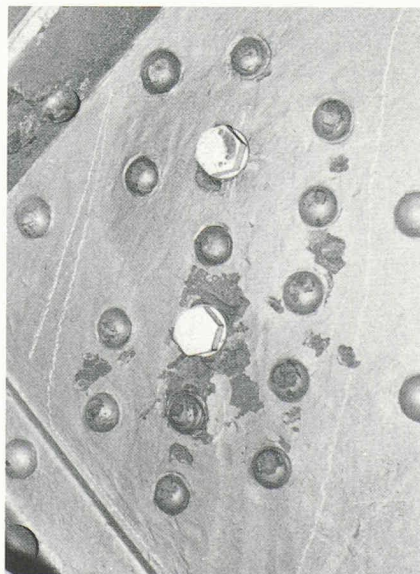
Fig. 12. — Remplacement de rivets par des boulons HR.

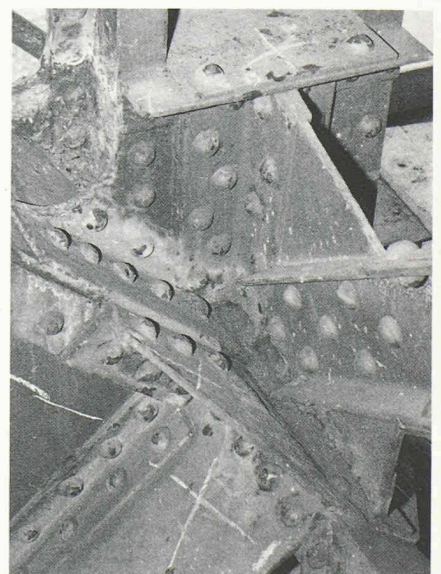
- contreventements avec profilés horizontaux ;
- entretoises d'extrémité avec endroits inaccessibles ;
- coins sales sur les arcs et près des appuis (fig. 13).

Fig. 13. — Eau stagnante avec forte corrosion.

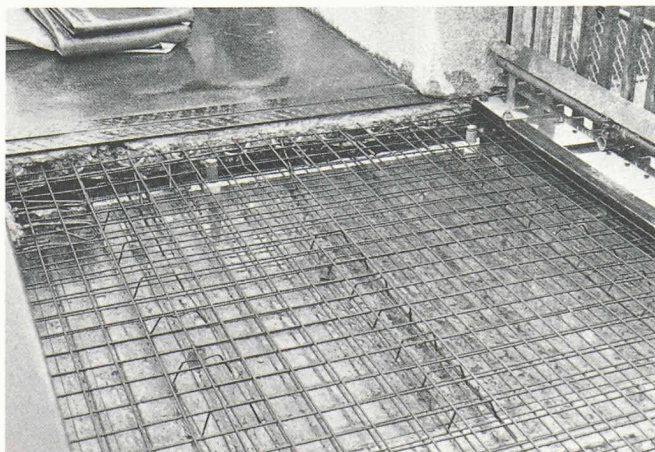
Fig. 15. - Nouvelle dalle de trottoir.

Au cours des travaux, les trottoirs durent également être réparés. Les fers Zorès fortement corrodés et le vieux béton perméable et friable, reposant sur ces derniers, durent être remplacés par une construction légère, imperméable et durable (fig. 15) :

- dalle de béton armé, épaisseur 12 cm ;
- revêtement d'asphalte coulé, épaisseur 2,5 cm.

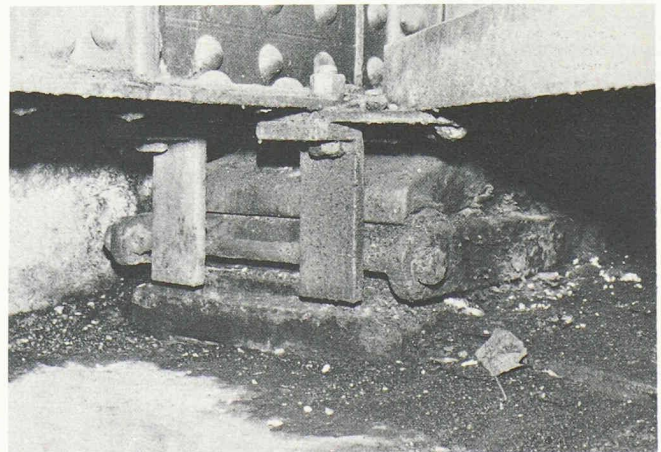
Caniveaux encrassés ; écoulements bouchés, ce qui a entraîné des têtes de piles et des appuis encrottés (fig. 16), l'apparition de mousse et d'autres végétaux dans les niches des appuis des arcs ; fiente de pigeon.

Fig. 16. - Appui à rouleau.

sible de surveiller et de nettoyer les appuis à rouleau (fig. 16). Afin d'examiner les appuis extérieurement fortement encrassés et rouillés, quelques-uns d'entre eux furent démontés. Leur état est préoccupant :

- saleté et rouille entre les rouleaux ;
- les rouleaux sont partiellement corrodés et par conséquent ovales ;
- il y a des empreintes dans les plaques d'appuis ;
- la capacité de fonctionnement est fortement réduite.

En plus de la remise en état de l'étanchéité, on devra donc démonter et remplacer les 32 appuis à rouleau par des appuis glissants modernes. Grâce aux nouvelles passerelles d'entretien, cette opération est maintenant réalisable sans problème. On en estime le coût à environ 130000 francs.
