**Artikel:** La remise en état de toits à pans inclinés  
**Autor:** Joss, Sandro / Ragonesi, Marco  
**DOI:** <https://doi.org/10.5169/seals-77312>

# La remise en état des toits à pans inclinés

Dans ce qui suit, nous traitons des endommagements et défauts qui apparaissent le plus fréquemment sur les toits à pans inclinés, de leur origine et des possibilités de remise en état.

PAR SANDRO JOSS  
ET MARCO RAGONESI,  
SARNEN

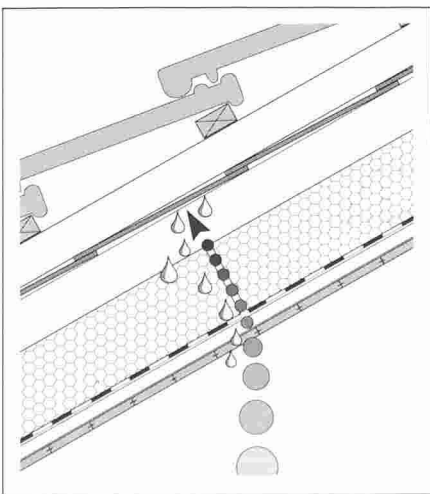
Pour les joints longitudinaux des matériaux d'isolation thermique souples avec un pare-vapeur et une feuille d'étanchéité à l'air cachetés:

- un bandeau adhésif nécessaire à l'étanchéité à l'air n'existe pas sur les joints longitudinaux ou ne peut pas y être suffisamment comprimé.

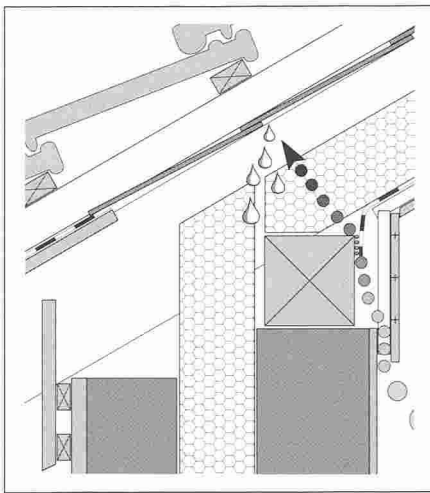
Zone de la gouttière pour une structure de toit à pans ventilés:

- «absence de matériau» sur le raccord étanche à l'air pour les pare-vapeur et feuilles d'étanchéité cachetés
- les pare-vapeur et feuilles d'étanchéité à l'air séparés ne sont pas raccordés de manière étanche à l'air.

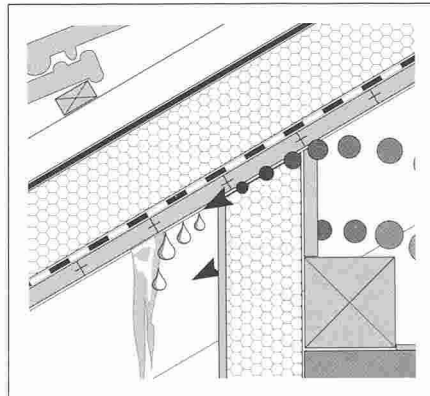
Zone de la gouttière pour une structure de toit à pans semi-ventilés:

- le lambrisage n'est pas interrompu et le raccord étanche à l'air n'a pas été fait;
- les pare-vapeur et feuilles d'étanchéité à l'air ne sont pas raccordés de manière étanche à l'air aux chevrons traversants ni à la maçonnerie, par exemple, ou alors insuffisamment.

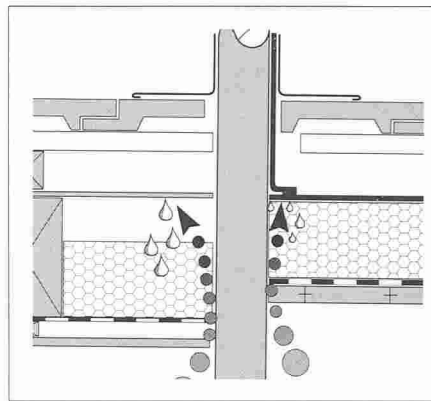
Pénétrations sur toits à pans semi-ventilés et toits à pans ventilés:

- les pare-vapeur et feuilles d'étanchéité à l'air ne sont pas raccordés de manière étanche aux éléments de construction traversants.

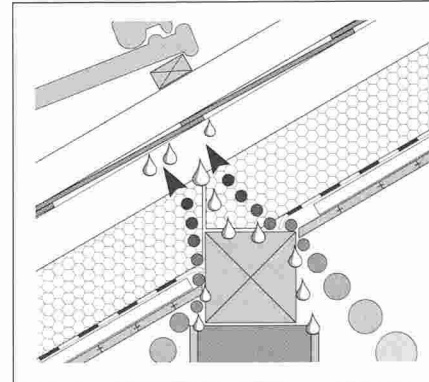
Pannes faîtières et centrales, murs intermédiaires sur des structures de toit à pans ventilés:

- «absence de matériau» sur le raccord étanche pour des pare-vapeur et feuilles d'étanchéité cachetés
- les pare-vapeur et feuilles d'étanchéité séparés ne sont pas raccordés de manière étanche.

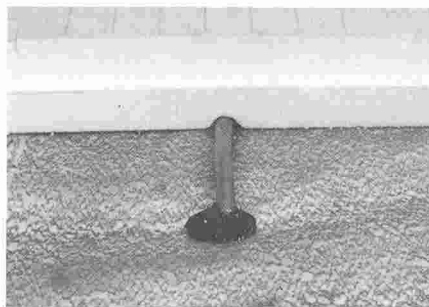
Selon la norme SIA 238, les conduites électriques et autres installations similaires seront posées côté interne de la feuille d'étanchéité à l'air. Ce tube électrique est posé au-dessus de pare-vapeur et de la feuille d'étanchéité, qu'il traverse. Le pare-vapeur doit être raccordé de manière étanche au tube électrique traversant.

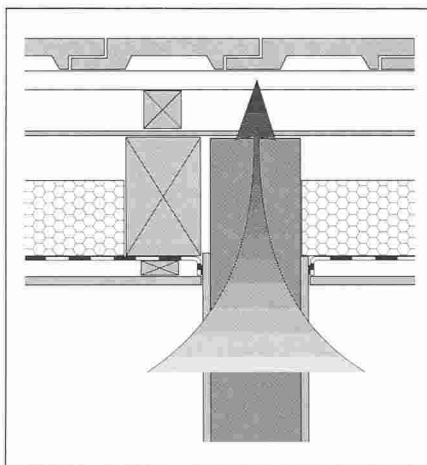
Pont thermique pour mur intermédiaire :

- les murs intermédiaires et autres sont maçonnés jusqu'au niveau supérieur des chevrons ;
- la couche d'isolation thermique n'est pas posée en continu.

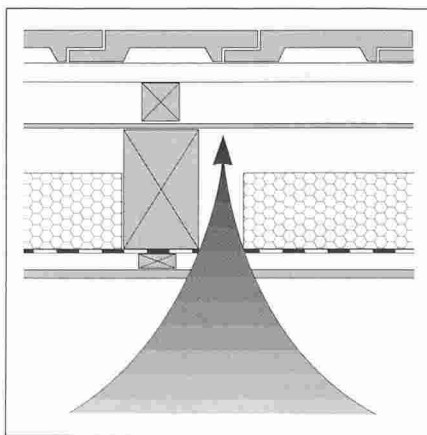
Défaut de la couche d'isolation thermique dans la zone des chevrons :

- la largeur de la couche d'isolation ne correspond pas à l'écartement des chevrons ;
- pour les couches d'isolation avec pare-vapeur cacheté, ce défaut n'est pas perceptible pour le responsable des travaux.

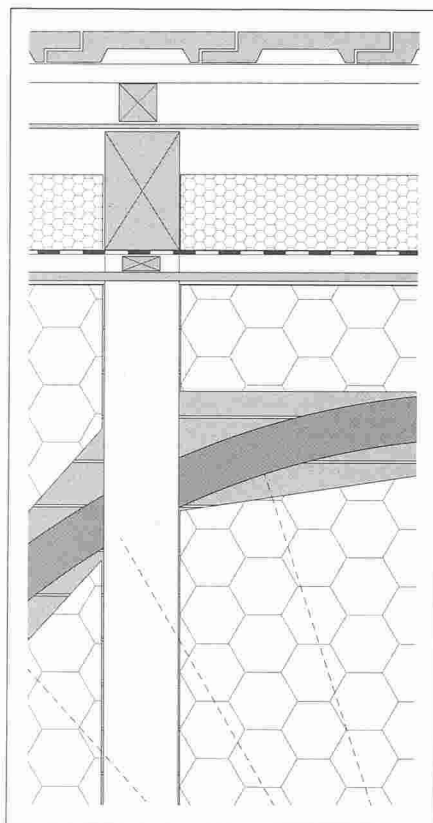
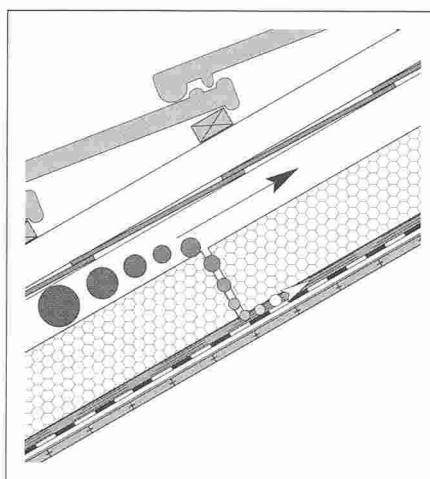
L'air extérieur froid pénétre par le vide d'aération dans la zone située entre la couche d'isolation thermique et la barrière de vapeur (ou pare-vapeur). La couche d'isolation est parcourue par l'air froid, le pouvoir isolant est diminué et le bâtiment refroidi:

- couche d'isolation non posée en continu
- vide d'air entre couche d'isolation et barrière de vapeur/feuille d'étanchéité.

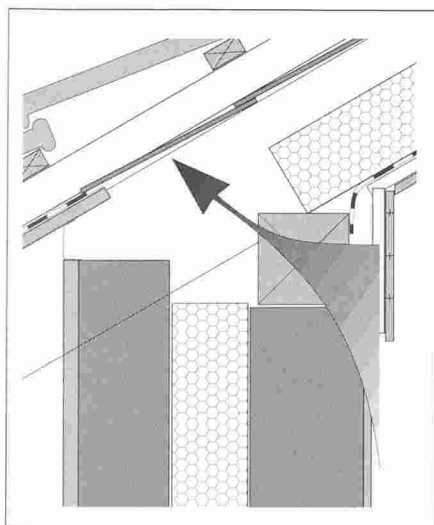
Défaut dans les zones de transition entre éléments de construction – par exemple façade et toit à pans inclinés – à proximité de la gouttière:

- la couche d'isolation thermique dans le toit à pans inclinés n'est pas parfaitement jointive avec celle de la façade.

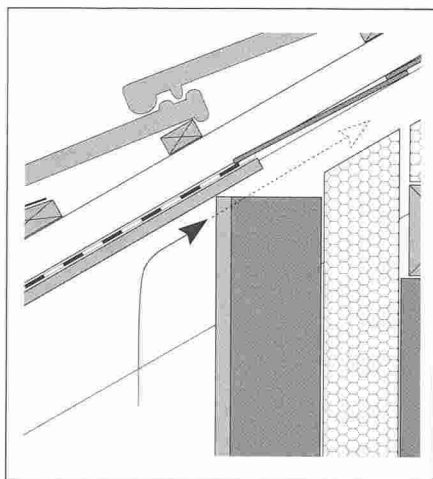
Absence d'ouverture, qui permettrait à l'air d'entrer, dans la zone de la gouttière:

- couche d'isolation thermique ou maçonnerie et revêtement extérieurs relevés jusqu'à la sous-couverture.

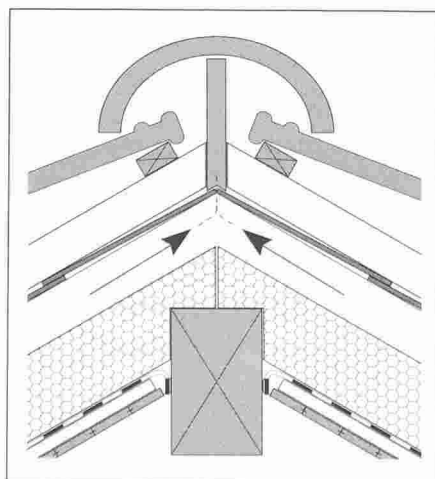
Absence d'ouverture, qui permettrait à l'air de sortir, dans la zone du faîtage.

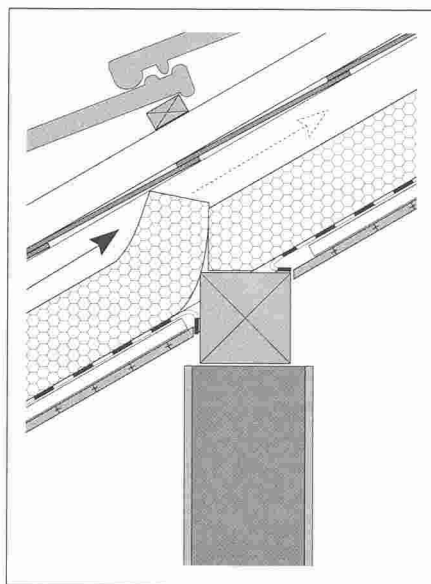
Obturation de l'aération à l'intérieur de la zone des chevrons:

- la couche d'isolation thermique obture le conduit d'aération.

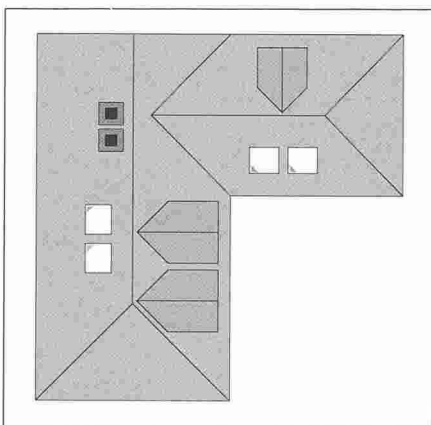
L'aération des combles à géométrie compliquée, avec arêtes, noues et superstructures, n'est pas assurée.

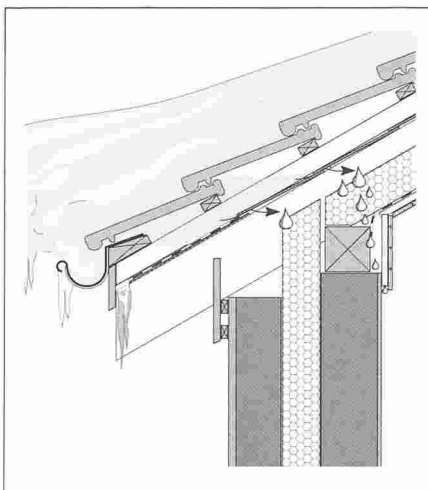
Eau de refoulement dans la zone de la gouttière:

- sous l'effet des pertes thermiques par aération (inétanchéités à l'air) et par transmission, la neige fond de manière accélérée, l'eau de fonte s'écoule et gèle dans la zone de l'avant-toit, formant une barrière de glace;
- l'eau de fonte qui s'écoule s'accumule contre la barrière de glace, pénètre sous les sous-couvertures imbriquées et endommage la structure du bâtiment.

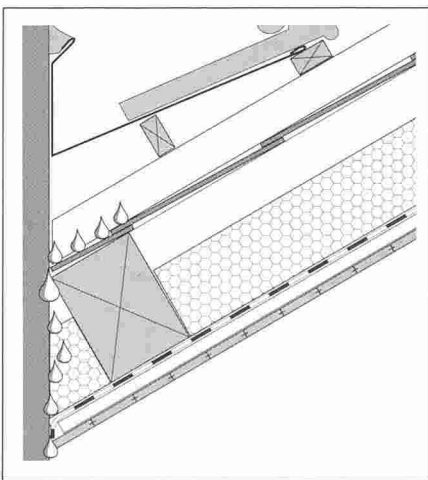
Infiltrations sur des éléments de construction qui remontent et traversent le toit à pans inclinés:

- la sous-couverture n'est pas raccordée de façon suffisamment étanche aux éléments de construction traversants;
- absence de ferblanterie de déviation ou autre au-dessus des pénétrations.

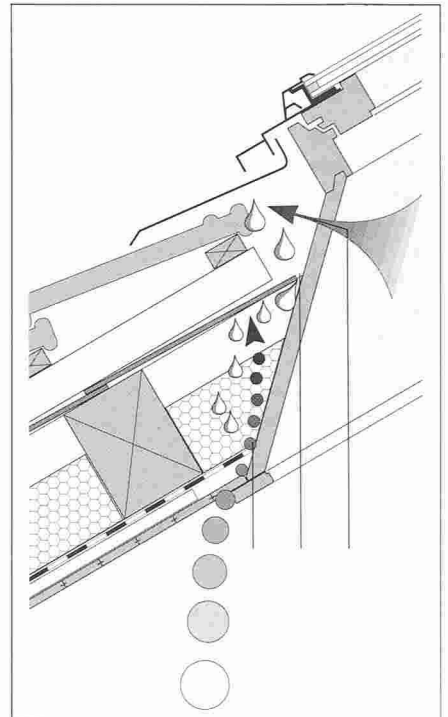
- 1 Barrière de vapeur et feuille d'étanchéité à l'air raccordées de manière non étanche à l'air
- 2 Etanchéité à l'eau insuffisante
- 3 Pas de couche d'isolation thermique

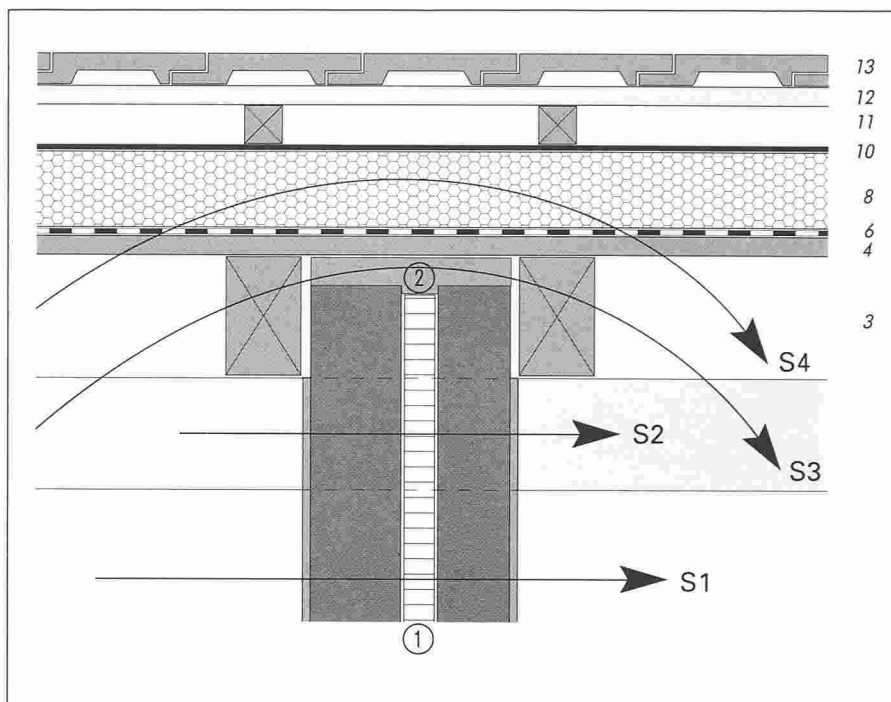
Avant remise en état: les défauts d'une exécution ( $R'_w \approx 47 \text{ dB}$ )

- S1 Transmission phonique par le mur de séparation
- S2 Transmission phonique par la panne traversante
- S3 Transmission phonique par les ponts de mortier (perturbation du double mur de séparation selon le principe masse/ressort/masse)
- S4 Transmission phonique par la construction légère avoisinante
