Zeitschrift: **Ingénieurs et architectes suisses**

Band (Jahr): **117 (1991)**

Dégâts aux joints des galeries de protection

Le manque d'étanchéité des joints est un défaut courant des constructions en béton armé, qui peut avoir de coûteuses conséquences. Une comparaison du comportement à long terme de l'étanchéité des joints de dilatation et des joints de retrait dans les galeries de protection a été effectuée. Des conclusions utiles et applicables aussi à d'autres ouvrages du même type sont ici dégagées de cette comparaison.

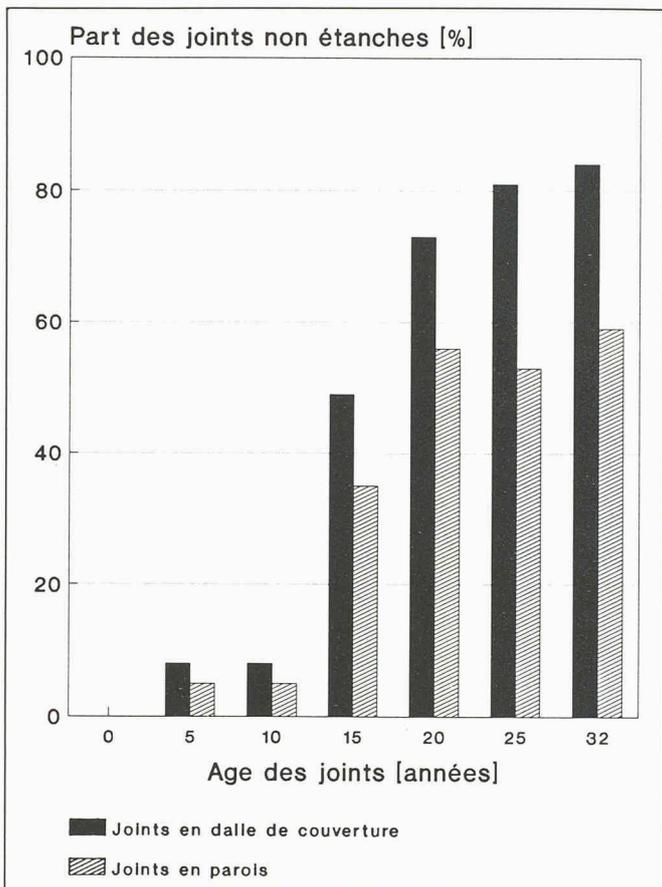
Fig. 2. - Evolution des défauts des joints de dilatation.

L'analyse des joints en dalle de couverture montre, pour l'essentiel, que la plupart de ces joints restent étanches jusqu'à l'âge de 5 à 10 ans. Entre 10 et 15 ans d'âge, on constate un net accroissement de la proportion de joints défectueux. Quant aux joints de dilatation en toiture âgés de plus de 25 à 32 ans, ils sont à plus de 80% non étanches.

L'évolution dans le temps du comportement des joints de dilatation en parois, côté aval ou amont, est tout à fait analogue, sauf que la proportion de joints défectueux y est plus faible (fig. 2).

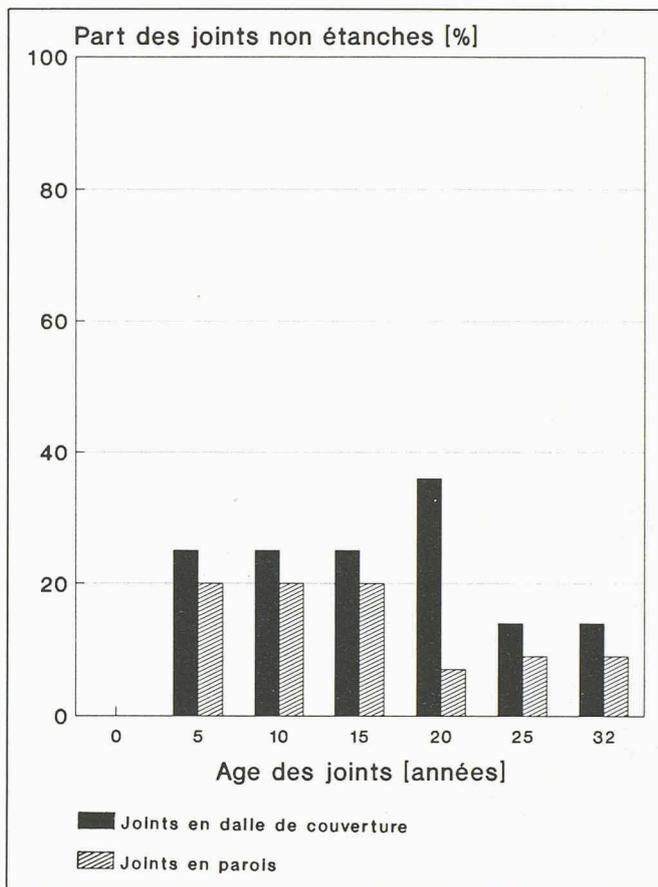
Fig. 3. - Evolution des défauts des joints de retrait et des joints de travail.

Pour ce groupe de joints, il semble qu'il n'y ait pas à constater la même dégradation avec l'âge. Environ 10 à 15% des joints en parois, et 15 à 30% des joints en dalle de couverture sont non étanches (fig. 3).

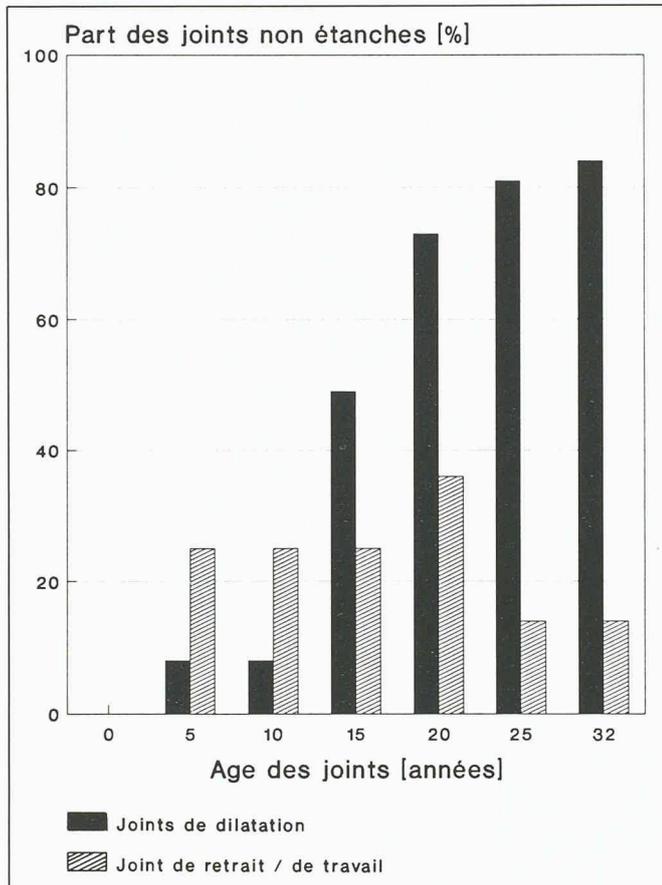
Une comparaison directe des performances respectives des deux groupes de joints montre que la proportion des joints défectueux est de 2 à 4 fois plus

élevée pour les joints de dilatation que pour les joints de travail ou de retrait. Si l'on observe ensuite l'évolution avec l'âge, le nombre des joints défectueux n'évolue pas, ou peu, vers une stabilisation en ce qui concerne les joints de dilatation, alors que pour les joints de travail ou de retrait, au contraire, non seulement le nombre de joints non étanches n'augmente pas, mais il tend à diminuer (fig. 4 et 5), ce qui s'explique par une « auto-colmatation » des fissures avec le temps.

Fig. 4. – Comparaison des dégâts des joints en dalle de couverture.

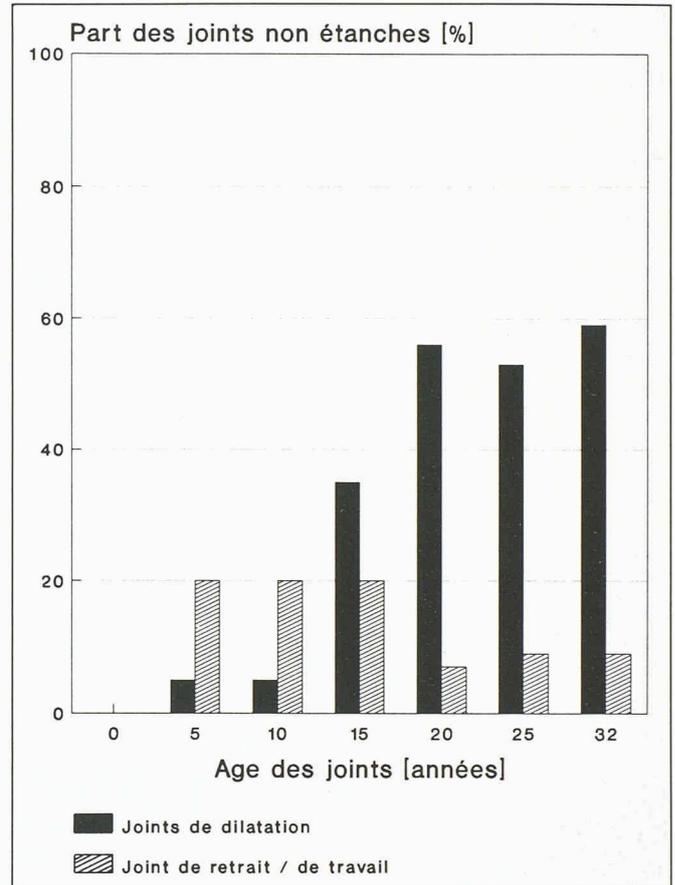
Fig. 5. – Comparaison des dégâts des joints en parois.

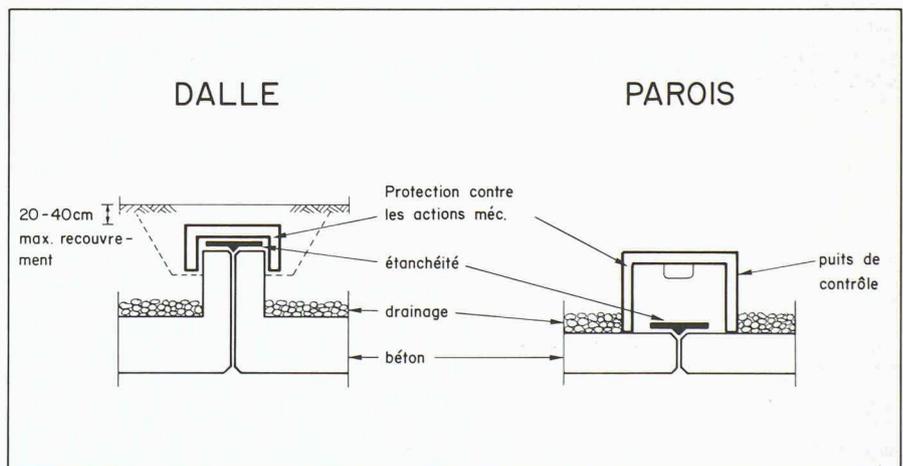
Fig. 6. – Schéma des dispositions recommandées pour les joints de dilatation en dalle de couverture et en parois.

Pour les cas particuliers dans lesquels les joints de dilatation sont inévitables - par exemple le raccordement d'une ancienne galerie à une nouvelle ou lors de variations ponctuelles brusques des conditions de fondations -, il faut étudier très soigneusement le détail de ces joints et en particulier veiller à soustraire les dispositifs d'étanchéité aux actions mécaniques en même temps que se ménager des possibilités d'observation, et si nécessaire de changement de ces dispositifs, tout en restant dans des systèmes raisonnables. On peut recommander une surélévation des extrémités de dalle dans la zone des joints (fig. 6).
