**Artikel:** Le glissement de Sceut: travaux délicats après un glissement de terrain

**Autor:** Amsler, David / Meury, Pierre / Allemann, Renate

# Le glissement de Sceut

## Travaux délicats après un glissement de terrain

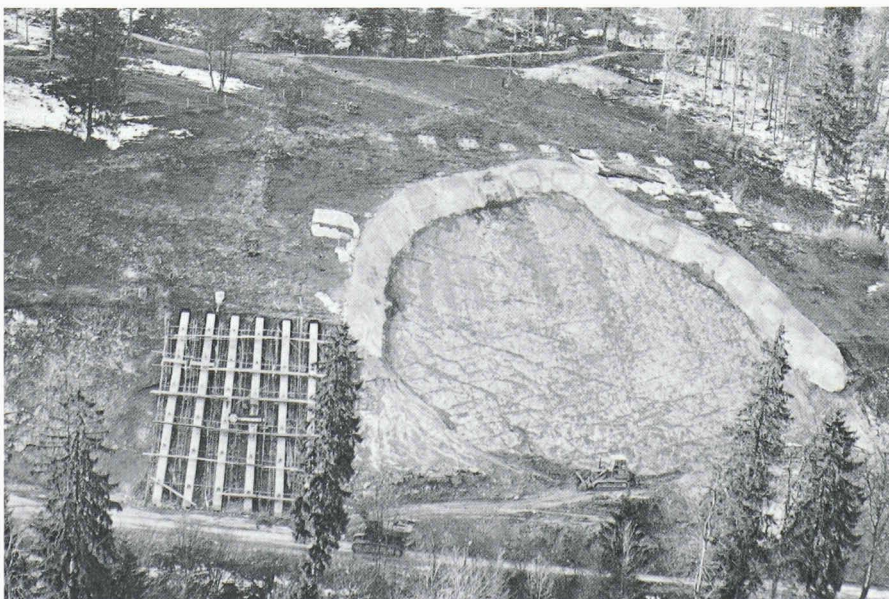
Fig. 4. - Photographie aérienne du site après l'évacuation des masses éboulées.

- évacuer l'ensemble des masses éboulées en stabilisant la niche d'arrachement et les zones adjacentes. Pour des raisons de coût, de sécurité et de délais, c'est la deuxième solution qui a été retenue (fig. 4).

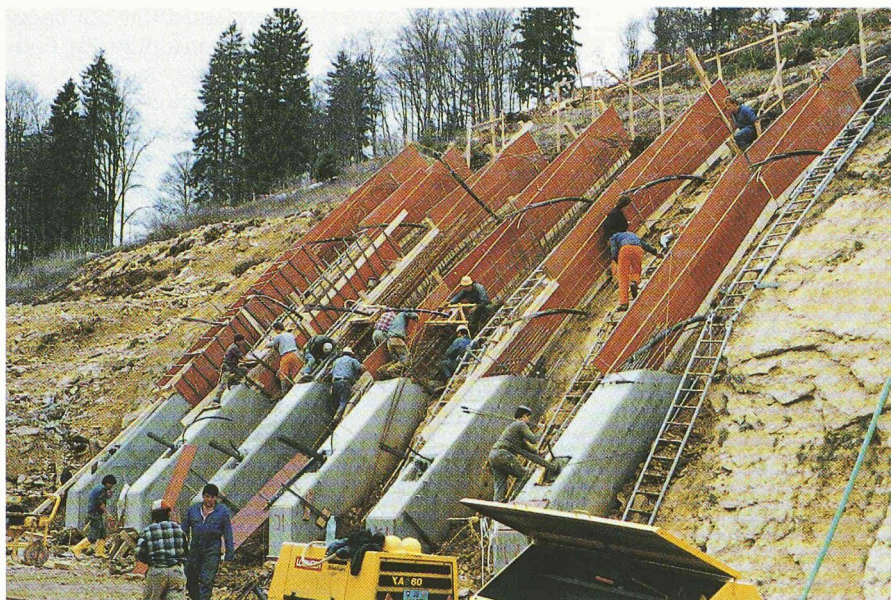
Fig. 5. – Côté Saint-Brais: contreforts.

- côté Saint-Brais : 6 contreforts de  $25 \times 0,80 \times 0,80$  m, chacun avec 6 ancrages VSL de 100 t (fig. 5)
- côté Glovelier : 6 contreforts de  $12 \times 1,20 \times 0,80$  m, chacun avec 3 ancrages VSL de 100 t
- 15 plaques ancrées de  $2 \times 2$  m en amont du glissement avec un ancrage VSL de 100 t
- clouage et gunitage de la niche d'arrachement après arasement
- drainage superficiel en amont de la zone et drainage profond entre les contreforts.

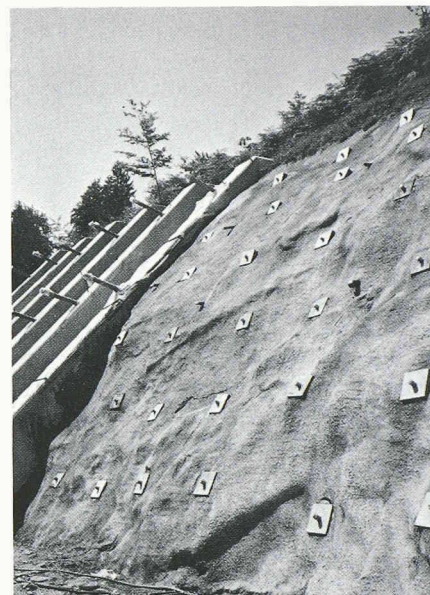
Fig. 6. – Côté Glovelier: clouage avant couverture de gunite colorée.

Après la réalisation de la première phase des travaux, les masses présentant encore un risque d'éboulement ont été clouées par 89 clous Dywidag côté Saint-Brais et 60 clous Dywidag côté Glovelier (fig. 6). La densité de ce clouage a été adaptée au volume des masses à retenir, définies sur plusieurs profils géologiques. Une demi-chaussée de la route est restée fermée durant l'exécution de ces travaux, jusqu'à fin septembre 1991.
