**Artikel:** Assainissement du passage sur voie Sébastopol  
**Autor:** Tellenbach, André  
**DOI:** <https://doi.org/10.5169/seals-77680>

# Assainissement du passage sur voie Sébastopol

PAR ANDRÉ TELLENBACH,  
TRAMELAN

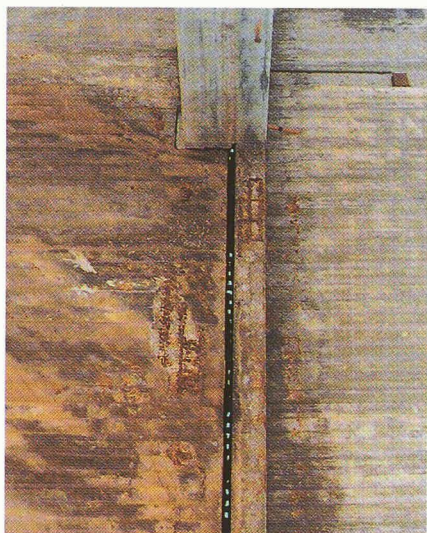
Les dégâts constatés sur le pont en 1988 sont principalement dus à l'étanchéité insuffisante de certains éléments de la superstructure qui a permis aux eaux chargées de chlorure d'attaquer le béton. Ce manque d'étanchéité a été mis en évidence dans les deux joints d'extrémité, dans le joint de dilatation et à la liaison trottoir-bordure préfabriquée. Par ces voies d'accès, les eaux chargées de chlorure en période hivernale ont pénétré le béton et l'ont saturé en chlorure, provoquant l'oxydation des fers d'armature qui, le phénomène est bien connu, ont fait sauter le béton en augmentant de volume (fig. 2).

Ce joint à peignes, situé en courbe, avait déjà fait l'objet de nombreuses discussions trois ans après sa mise en service, en 1968. Son fonctionnement était contesté, en période hivernale surtout, car les peignes du joint situés dans l'axe du pont ne se déplaçaient pas dans la direction des dilatations des deux ponts (fig. 3). Ces dilatations dues aux variations de température, au retrait et dans une moindre mesure au fluage du béton, et empêchées par un joint « grippé » peuvent engendrer des efforts parasites importants dans la structure de l'ouvrage. Les travaux

Fig. 2. - Vue du joint de dilatation.

Le manque d'étanchéité du joint a nécessité son remplacement complet ainsi que l'assainissement du béton détérioré. En outre, la mise en place d'une passerelle métallique, fixée à un nouveau sommier, permet le contrôle régulier de ce point névralgique de l'ouvrage (fig. 4). Cette dernière mesure a été décidée en raison de dégâts plus insidieux constatés après la mise en place d'un échafaudage : d'une part, le béton était fissuré sous les appuis du pont-dalle en béton armé et, d'autre

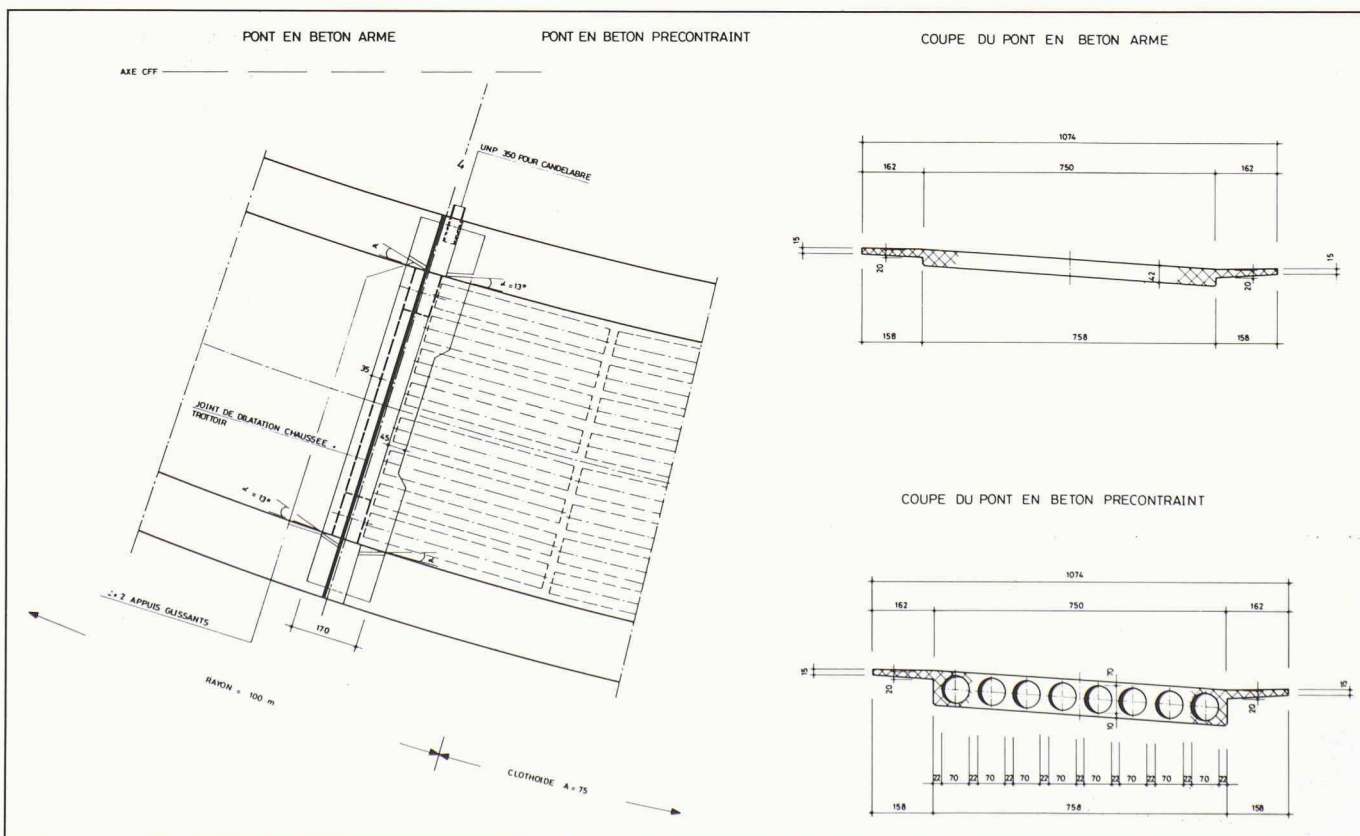
Fig. 3. - Dilatation du pont.

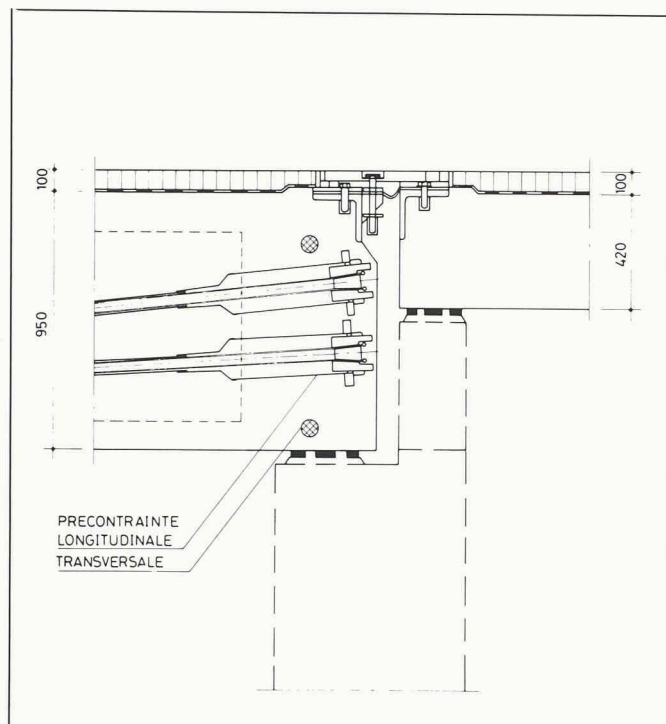
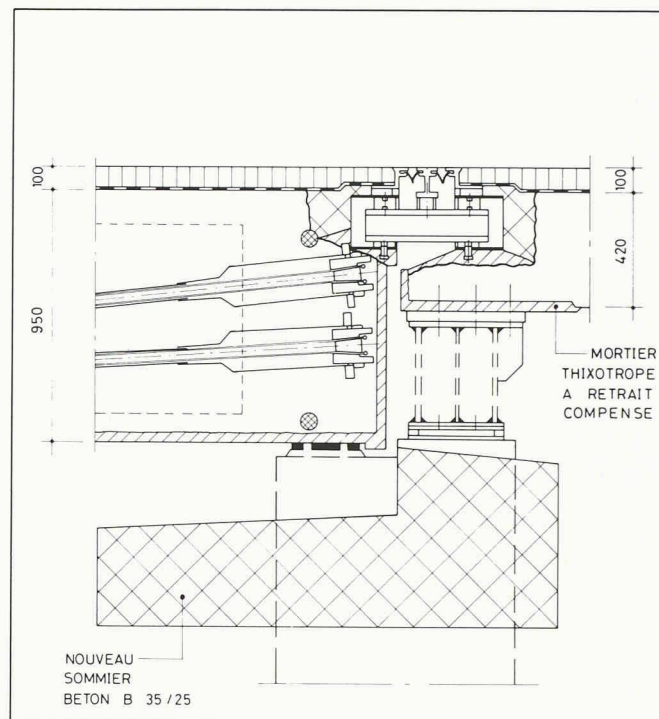
Fig. 4. – Coupes du joint existant (à gauche) et assaini.

La réfection complète du joint a nécessité la mise en place, en deux parties, sous trafic alterné, d'un nouveau joint étanche et moins bruyant, pouvant supporter non seulement une déformation longitudinale mais égale-

ment une déformation transversale de 10 mm. Deux appuis de guidage de la dilatation des deux ponts ont été disposés latéralement dans la direction moyenne de ces dilatations ( $\alpha_m = 13^\circ$ ). Ces appuis ont été fixés au nouveau sommier en béton reliant les deux piles du pont. Quant à ces dernières, elles ont été rigidifiées transversalement par un refend et deux tirants pour reprendre les efforts horizontaux correspondants. Enfin, deux nouveaux appuis glissants sur potelets métalliques ont remplacé, pour le pont en béton armé, les appuis neopren situés sur des socles en béton armé fissuré car non fretté (fig. 7).

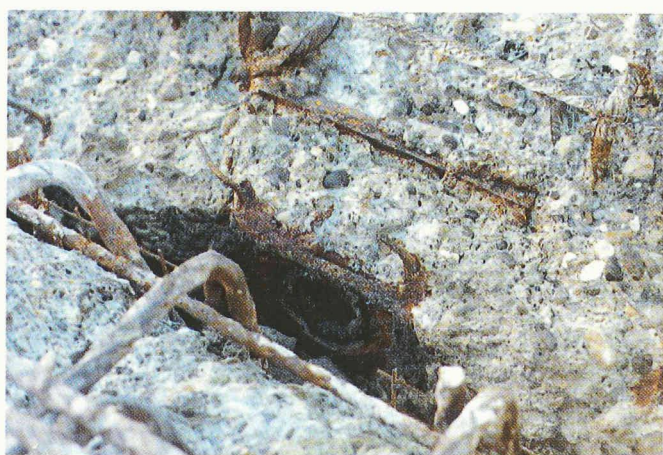
Les têtes d'ancrage mobiles situées trop près de la surface du béton étaient, suite au cachetage insuffisant, fortement oxydées par l'eau coulant à travers l'ouverture du joint. Ce problème, pouvant même remettre en cause la sécurité de l'ouvrage, n'a été mis en évidence qu'après la démolition du sommier reliant les deux piles du pont (fig. 5). L'auscultation à l'endoscope de l'intérieur de certaines têtes d'ancrage accessibles a permis de constater, après analyse du mortier, que l'eau saturée en chlorure n'avait pas pu parvenir jusqu'aux fils de précontrainte grâce à une bonne injection de ces derniers (ce qui n'est pas toujours le cas des ouvrages construits à cette période) (fig. 6).

Fig. 5. – Têtes d'ancrages.

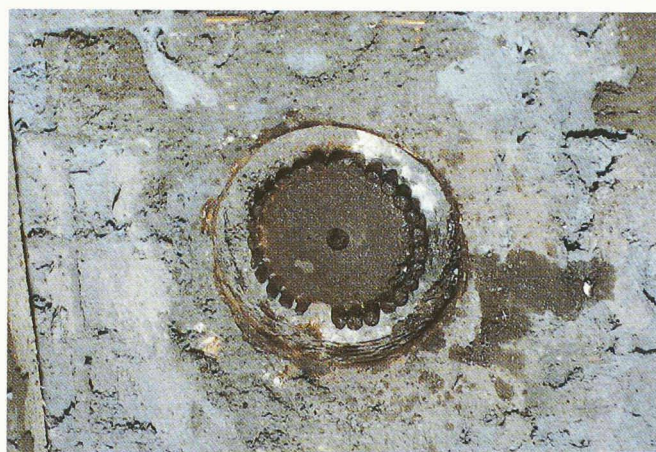
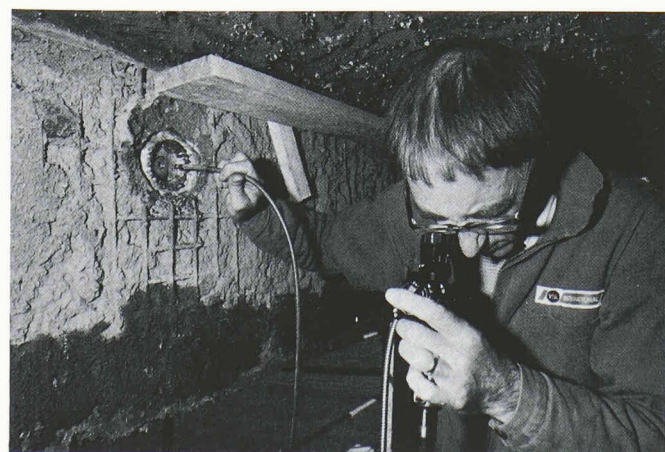
L'inspection à l'endoscope de l'état de la précontrainte et de son injection dans la zone des têtes d'ancrage mobiles a permis de rassurer tout le monde. L'injection a en effet été bien exécutée jusque derrière les événements situés dans la trompette des câbles. Cinq câbles inférieurs et deux câbles supérieurs ont ainsi été auscultés sur un total de  $2 \times 9$  câbles [4]. Les bons résultats obtenus permettent d'admettre que la précontrainte composée de 18 câbles VSL de 27 fils de 7 mm chacun ( $V_o = 1230$  KN) est en bon état.

Fig. 6. – Auscultation à l'endoscope.

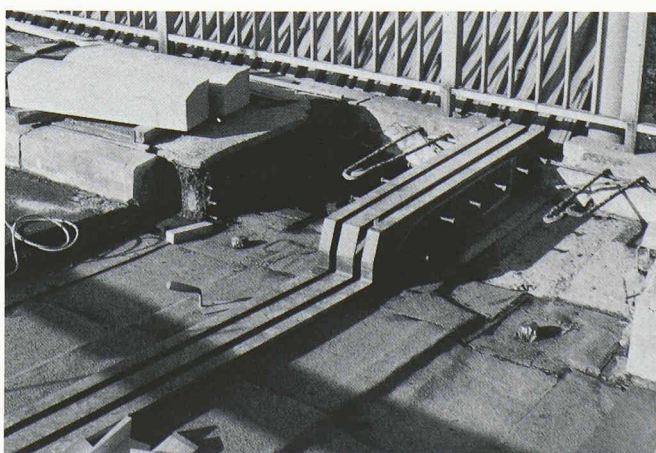
Fig. 7. – Vue du joint assaini.
