# Protection contre les chutes de pierres

## Exemple de la voie des Chemins de fer du Jura à la Combe-Tabellon

PAR CHRISTIAN RIEBEN,  
BIENNE,  
ET PIERRE MEURY,  
DELÉMONT

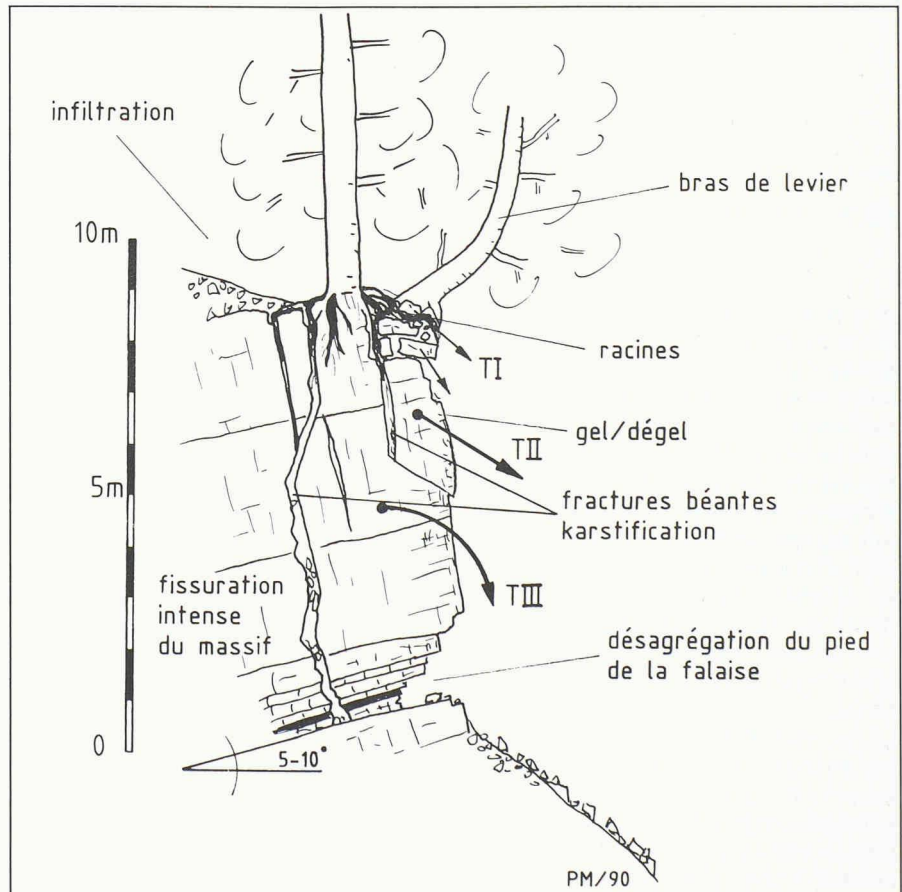
La situation géologique permet ainsi d'identifier les mécanismes à l'origine des éboulements (fig. 1) :

- une érosion préférentielle de la base marno-calcaire de la falaise créant un surplomb et une absence d'appui pour les strates supérieures ;

- une fracturation intense du site avec développement de dièdres rocheux de toutes dimensions, diminuant la cohésion du massif rocheux et créant des zones de faiblesse le long desquelles les dièdres rocheux vont coulisser.

Fig. 1. - Schéma des mécanismes d'écroulement de la falaise rocheuse.

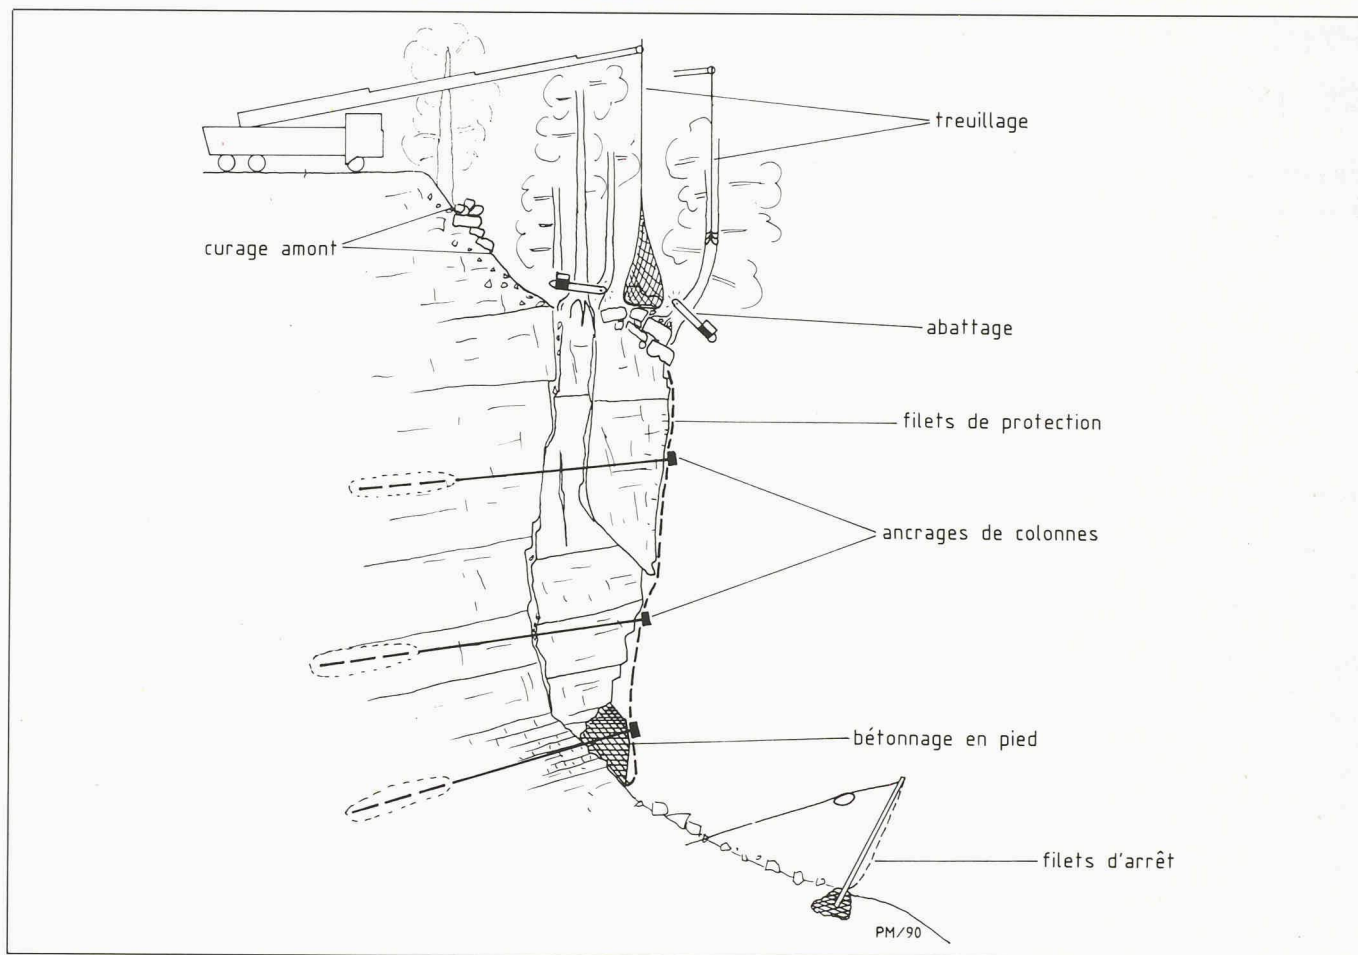
Compte tenu de la stabilité très précaire de nombreux blocs T II et du désir des CJ de garantir la sécurité de la voie avant l'hiver, les travaux ont commencé immédiatement après le constat de l'état général de la paroi rocheuse et plusieurs types d'interventions ont été proposés (fig. 2).

Fig. 2. – Schéma des interventions proposées.

La pose de 350 m de filets d'arrêt en câbles de 3 m de haut, arrimés provisoirement aux arbres, a constitué la première étape de ces travaux. Cette solution a été choisie, d'une part pour la rapidité de son exécution sans recours à du matériel lourd, et d'autre

La seconde étape a été la stabilisation par ancrages passifs de huit blocs T II en position très instable. L'accès à la paroi n'étant possible que par l'amont, une nacelle avec l'outil de forage a été arrimée à une pelle à câble (grue). Les tiges d'ancrages de 20 mm de diamètre ont été scellées avec un coulis de béton injecté dans les trous de forage de 5 et de 7 m de profondeur. Selon les cas, ces tiges étaient pourvues d'une double protection contre la corrosion. A un endroit, deux filets de  $3 \times 5$  m ont
