Artikel: Le pont sur la Reuss à Wassen - analyse des dégâts et concept de reconstruction
Autor: Menn, Christian
DOI: <https://doi.org/10.5169/seals-77694>

Le pont sur la Reuss à Wassen – analyse des dégâts et concept de reconstruction

PAR CHRISTIAN MENN, ZURICH

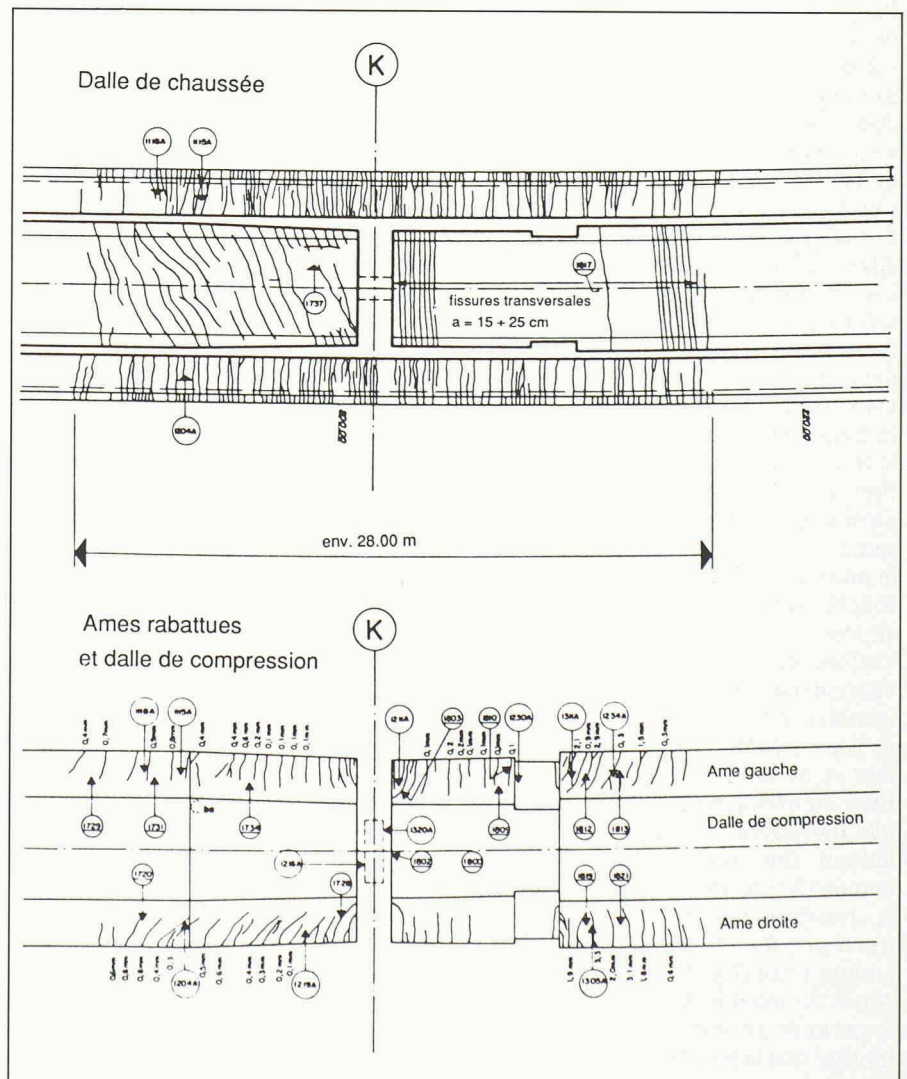
Fig. 4. – Aspect des fissures auprès de la pile K.

Par suite de l'important affaissement de la pile *J*, affaissement d'environ 1,2 m, la dalle inférieure de la poutre-caisson s'est ouverte de 40 à 80 mm des deux côtés de la pile et ces fissures se sont propagées dans les âmes jusqu'aux câbles de précontrainte, à environ 40 cm sous la dalle de chaussée. Cet affaissement a provoqué une forte augmentation des moments d'appui sur les appuis voisins, augmentation qui s'est traduite ici également par des fissures d'une largeur atteignant 3 mm dans le tablier.

Outre les fissures largement ouvertes dans la poutre des deux côtés de la pile *J*, là où l'armature était rompue, ces points critiques se manifestaient soit par des fissures de $\geq 2 \text{ mm}$ (allongement excessif de l'armature), soit par des épaufures du béton (déformation à la rupture) (fig. 4).
