Organisation du projet

Reconstruction du pont sur la Reuss à Wassen

PAR H. MORETTI, EFFRETIKON

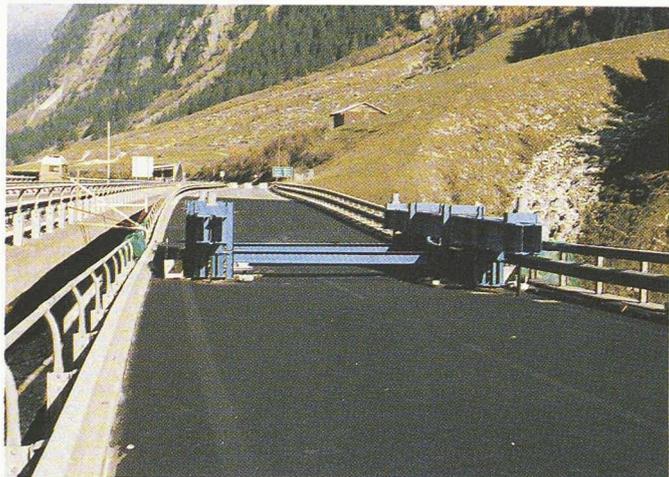
décida d'enlever cette suspension qui posait des risques trop élevés. A cette fin, l'autoroute fut fermée pendant trois heures et les monteurs travaillant sur le pont durent être assurés par le biais d'une grue sur pneus de 67 m de portée, installée en terrain sûr. Lors de la mise en place du renforcement (entretoises inférieures), il fallut tenir compte de l'emplacement des vérins appelés à être disposés par la suite. Bien que la pile J se trouvât aussi dans un état de rupture, aucune autre mesure de renforcement ne pouvait être réalisée à un coût raisonnable. L'ouvrage fut cependant étroitement surveillé. Jusqu'au moment de la pose des vérins (appui provisoire), un risque latent d'effondrement a subsisté (fig. 2).

Fig. 2. – Consolidation de la superstructure. (Photo A. von Glutz.)

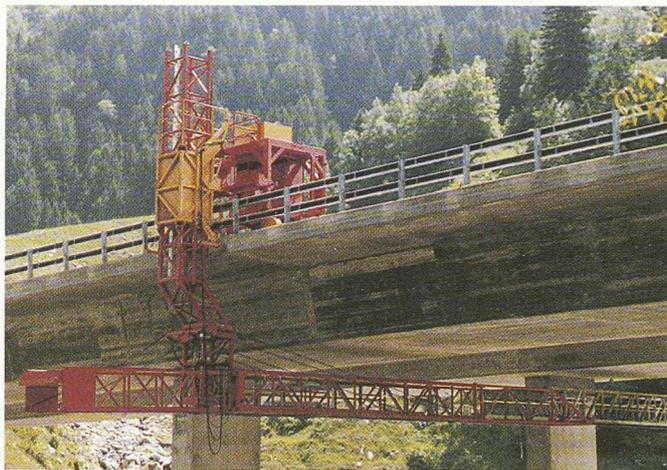
MBS 200): montée sur le côté extérieur du pont de la voie montante, ses 24 m de portée assuraient l'accès simultané aux deux ponts et l'on put se rendre compte de l'étendue effective du sinistre (fig. 3).

Fig. 3. – Equipement de contrôle «Moog» MBS 200 en action sous le tablier. (Photo A. von Glutz.)

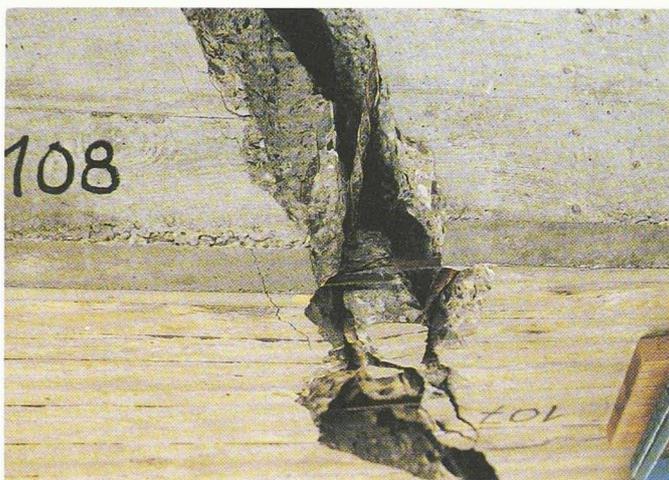
Malgré le spectaculaire affaissement de la pile, le comportement ductile du tablier s'avéra exceptionnellement bon, en dehors des fissures béantes (fig. 4) et en particulier près des piles H et K.

A l'exception des joints de couplage, des joints de bétonnage et des changements de section, la largeur des fissures mesurées sur la face inférieure de la dalle allait de 0,1 à 0,3 mm, aux endroits où les câbles passent dans la

Fig. 4. – Principale fissure de la superstructure dans la zone de la pile J. (Photo A. von Glutz.)

partie supérieure de la section. Dans la zone de l'armature longitudinale supérieure renforcée (de près de 12 m de longueur), la largeur des fissures était en règle générale inférieure à 0,5 mm. Au niveau de la pile K, surtout du côté sud, on constata des fissures plus importantes (force de précontrainte plus petite), la largeur de fissure maximale à proximité des piles H et K étant de 3,3 mm.

Une fois achevée la phase de levage 4, les fissures principales élargies avant le levage dans la zone de la pile J furent scellées par un mortier spécial, tandis que les fissures importantes devenues inaccessibles en raison du renforcement étaient traitées par injection.

Quant à l'injection des fissures visibles de l'extérieur, elle fut effectuée au terme de la phase 5 à l'aide de l'installation de visualisation depuis le dessous. Les fissures près de la pile J furent injectées avant l'abaissement des

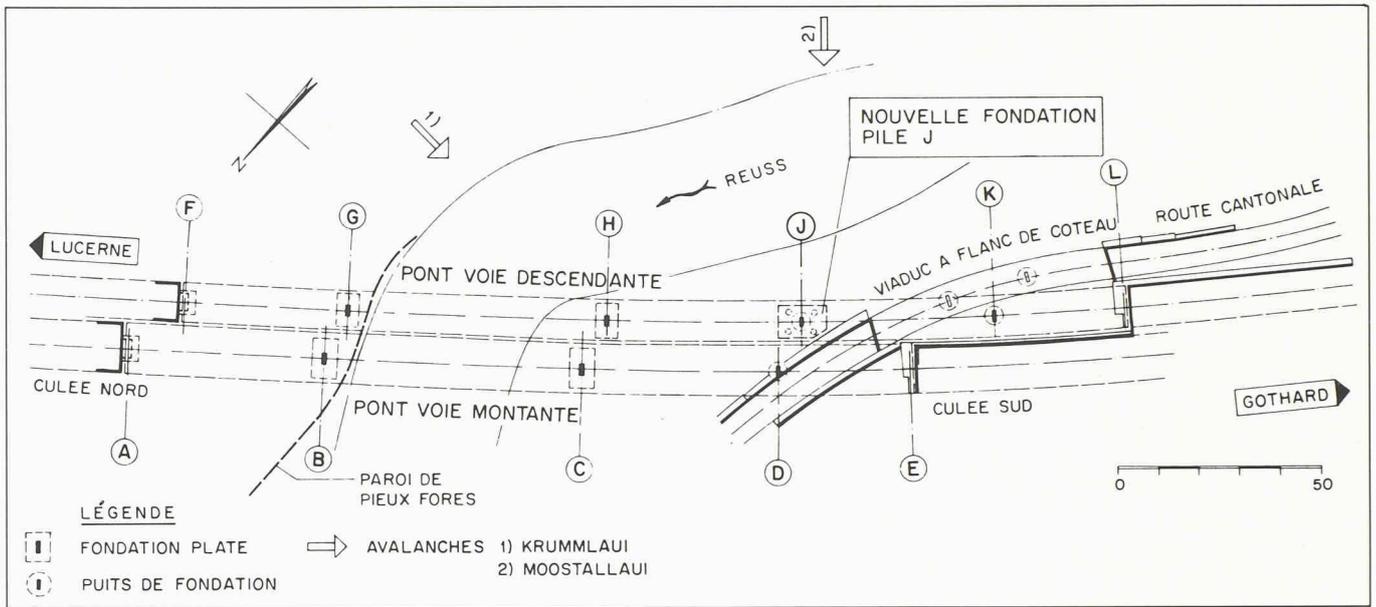
Contrôle de l'état de l'ouvrage et évaluation de l'infrastructure (fig. 5)

L'érosion, active dans la zone de la pile J et du viaduc de la route cantonale directement menacé, mettait également en danger la pile K et la culée sud

du pont de la voie descendante, de même que la pile D et la culée sud du pont de la voie montante, si ses effets continuaient à progresser.

Ajoutons encore que les photos prises après la crue près de la pile J permirent de constater une divergence entre les indications du plan et la profondeur effective, supérieure de 2,5 à 3 m, du puits de fondation.

Fig. 5. - Vue d'ensemble de l'infrastructure, de la fondation des piles et des culées.

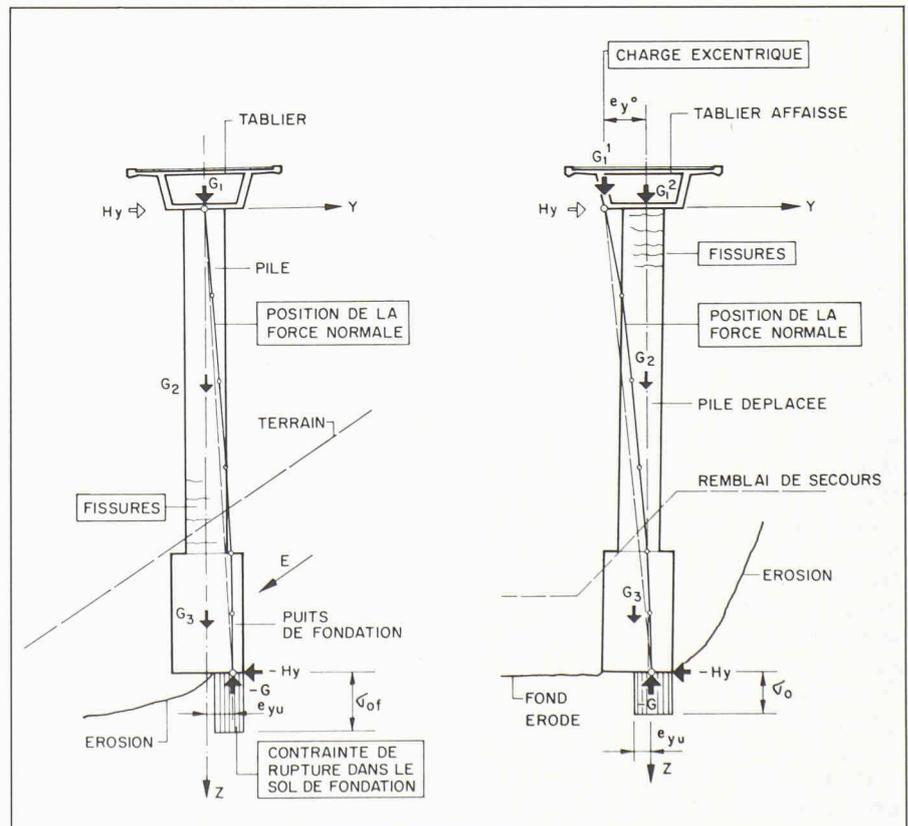
Fig. 6. - Sollicitation pendant l'érosion et après l'affaissement de la pile J.

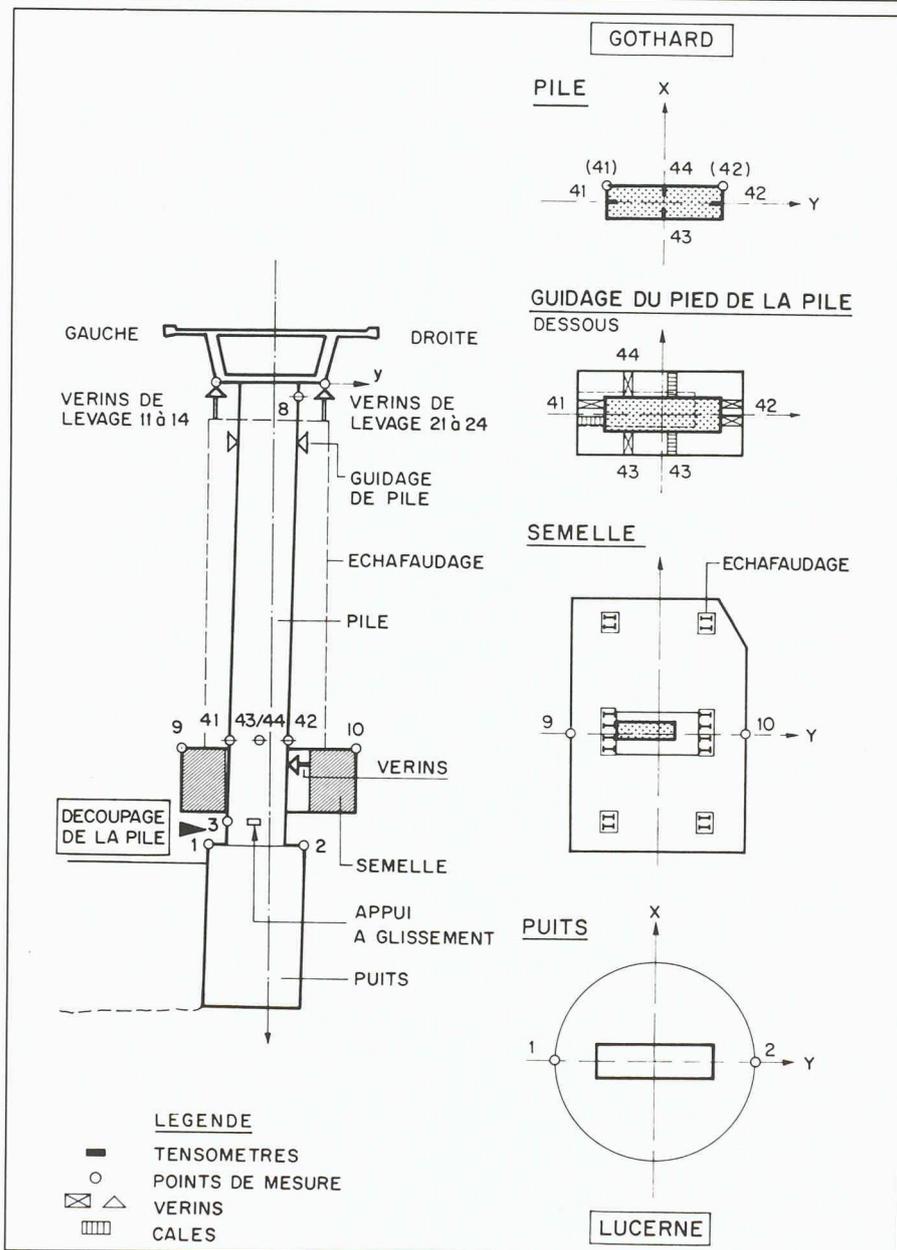
Fig. 7. - Mesures (phase 2); découpage de la pile.

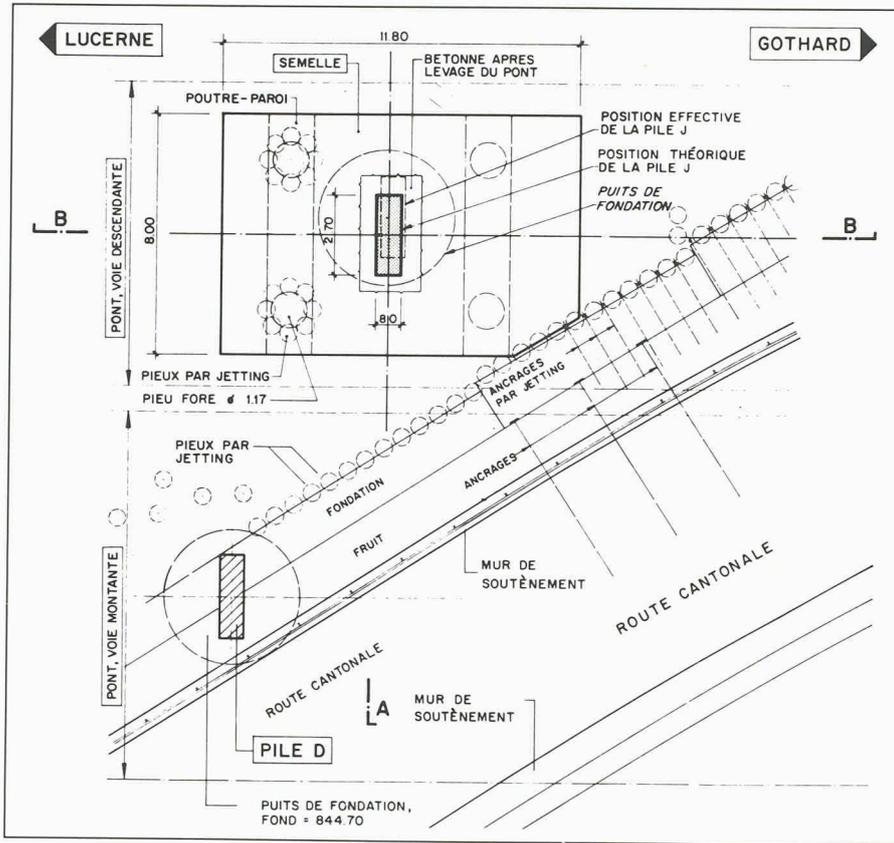
Fig. 8. - Vue en plan de la fondation de la pile J.

La fondation existante de la pile, affouillée et déplacée, ne pouvant plus être utilisée, on décida que la nouvelle fondation par pieux devrait reprendre à la fois les charges engendrées par le levage du pont et celles de l'ouvrage lui-même dans son état final, tandis que les effets éventuels dus à la poussée des terres du talus seraient repris par des ancrages mis en place ultérieu-

rement. Le projet de fondation par pieux fut relativement facile à établir, le diamètre des pieux étant donné par des contraintes techniques d'exécution, leur emplacement déterminé par celui de la fondation existante, et les pieux eux-mêmes devant être légèrement encastrés dans le rocher, situé relativement haut comme l'avaient révélé des sondages. La conception choisie pourrait résister temporairement à une éventuelle érosion future plus profonde.

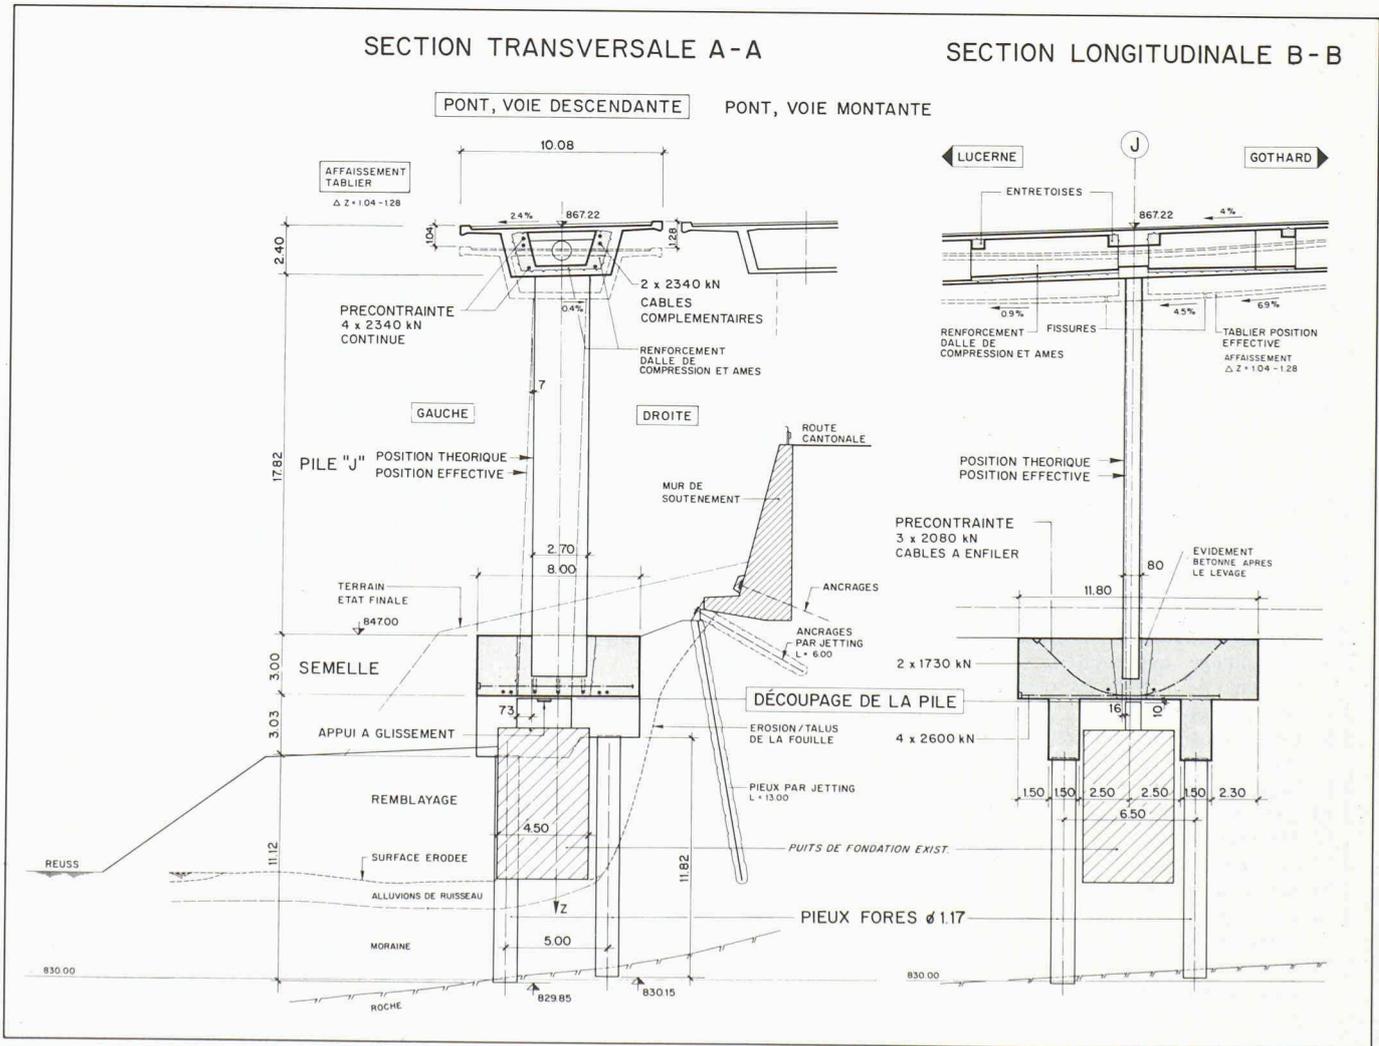
Fig. 9. - Sections transversale et longitudinale; fondation de la pile J.

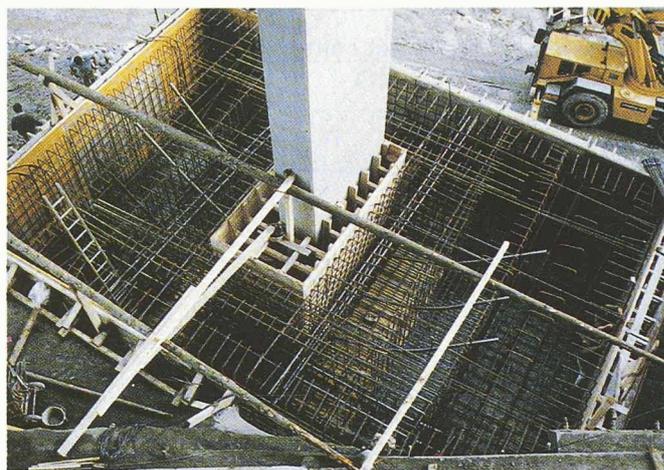
Fig. 10. – Semelle sur pieux de la pile J. Armature et précontrainte. (Photo A. von Glutz.)

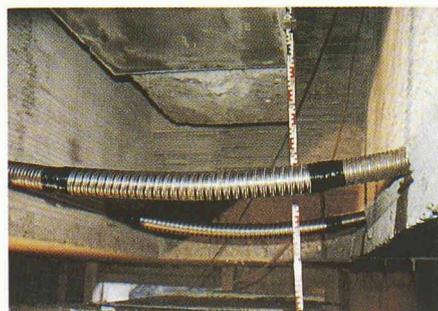
Fig. 11. – Semelle sur pieux: câble de précontrainte à enfiler. (Photo A. von Glutz.)

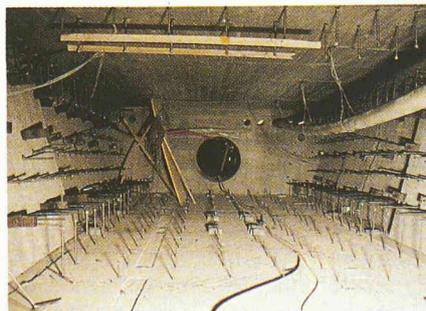
Fig. 12. – Renforcement de la superstructure: goujons d'ancrage adhésifs. (Photo A. von Glutz.)

Dans la zone de la pile J, la dalle de compression fissurée ainsi que les âmes endommagées furent intégralement remplacées par un renforcement dans le caisson du pont. Pour des raisons statiques, les culées nécessitèrent également des renforcements pour l'introduction des forces de précontrainte. Les dalles de compression et les renforcements des âmes furent goujonnés à la structure porteuse initiale par quelque 2600 goujons d'ancrage adhésifs (fig. 12 et 13).

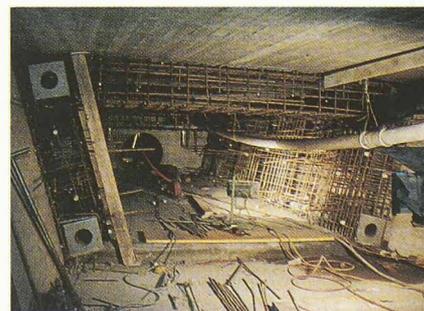
Fig. 13. – Renforcement de la superstructure: armature et précontrainte. (Photo A. von Glutz.)

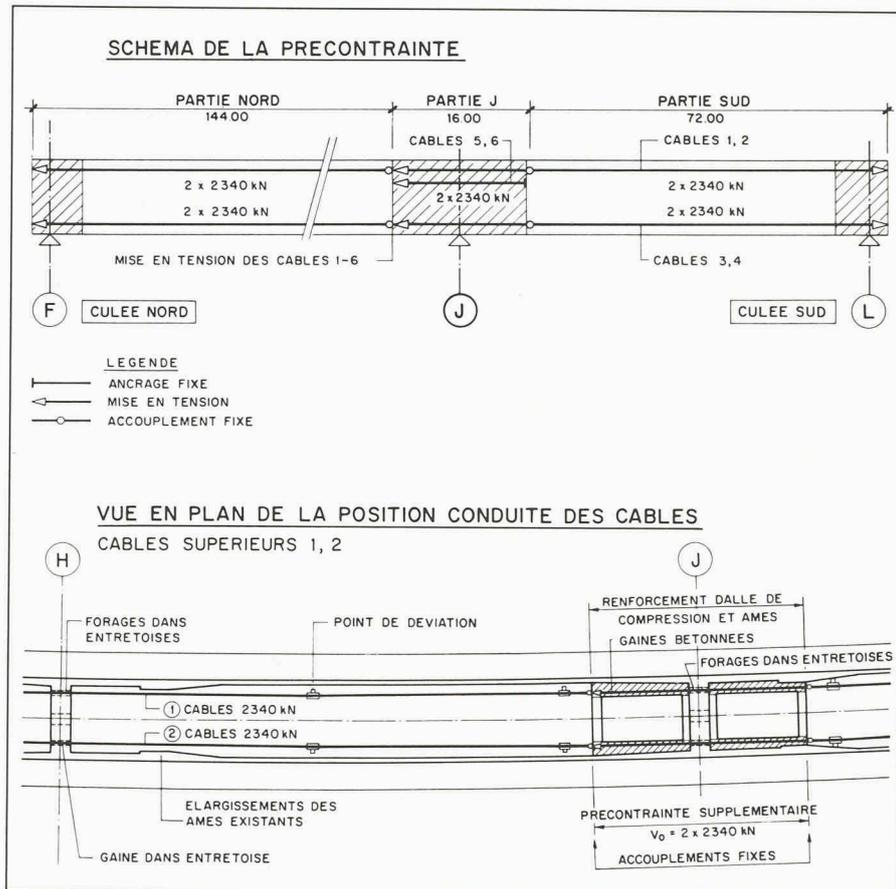
Fig. 14. – Précontrainte longitudinale, principe de la précontrainte. (Dessin H. Moretti.)

En raison de la courbure du pont, les câbles durent être déviés horizontalement. A cette fin, des tubes de déviation en acier, alésés en forme d'entonnoir à l'intérieur et d'un rayon de courbure de 5 m, furent scellés près des entretoises des piles. Des tubes de déviation supplémentaires furent montés sur des étrésillons en acier dans le

caisson du pont, en général au milieu de la travée (fig. 14).

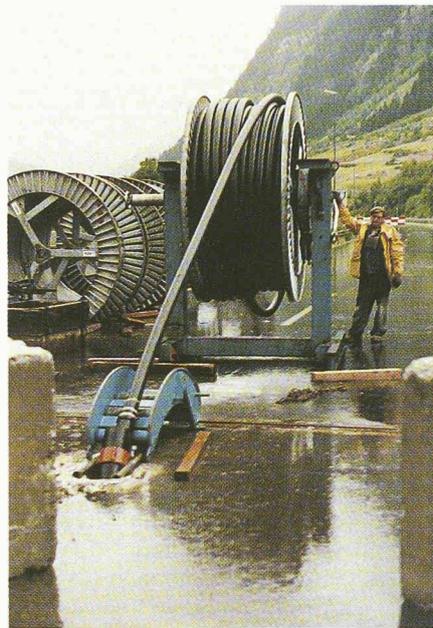
Fig. 15. - Précontrainte de la superstructure : introduction des câbles.
(Photo K. Lüpold, Stahlton SA.)

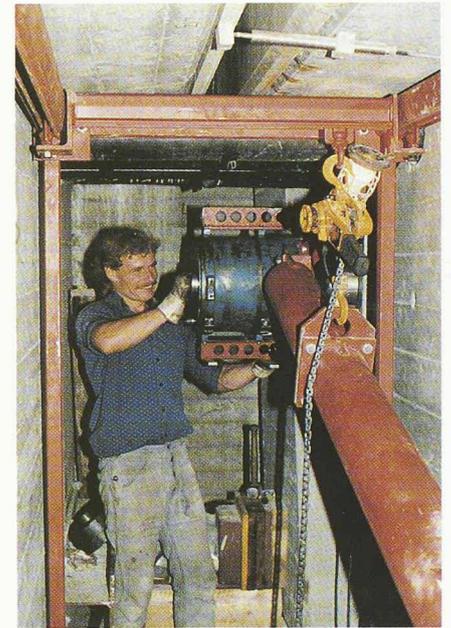
Fig. 16. - Précontrainte de la superstructure : mise en tension des câbles au droit des appuis.
(Photo K. Lüpold, Stahlton SA.)
