**Artikel:** La reconstruction et l'assainissement du pont sur la Reuss à Wassen  
**Autor:** Bräm, E.  
**DOI:** <https://doi.org/10.5169/seals-77698>

# La reconstruction et l'assainissement du pont sur la Reuss à Wassen

PAR E. BRÄM, ZÜRICH

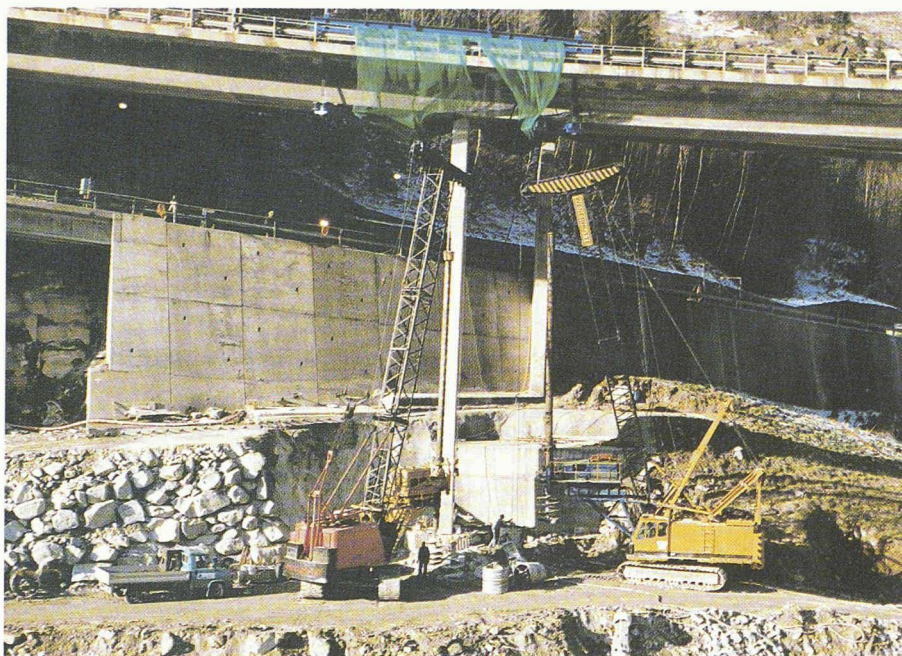
Fig. 5. – Deux engins en train de forer les pieux.

L'exécution des quatre pieux forés de 120 cm de diamètre pour la nouvelle fondation, juste à côté de l'ancienne fondation affaissée, a nécessité des soins particuliers. Le sous-sol était composé dans la partie supérieure de matériaux remblayés mélangés à des blocs de pierre et de béton et dans la partie inférieure, d'une moraine naturelle parsemée de gros blocs en granite de l'Aar très dur. Devant le danger d'un nouvel affaissement de la fondation existante, suite à des ébranlements liés au travail de trépanage ou à un foisonnement du terrain environnant, il a fallu choisir un procédé évitant à tout prix des tassements supplémentaires.

On a donc opté pour le procédé de forage rotatif sans tubage. Afin de solidifier le terrain environnant et les parois des trous de forage, on a réalisé pour chaque pieu une couronne de huit pieux jettés atteignant le rocher en place ; les forages pouvaient alors être entrepris à l'intérieur de cette protection. Les engins de forage utilisés ont été deux pelles mécaniques lourdes

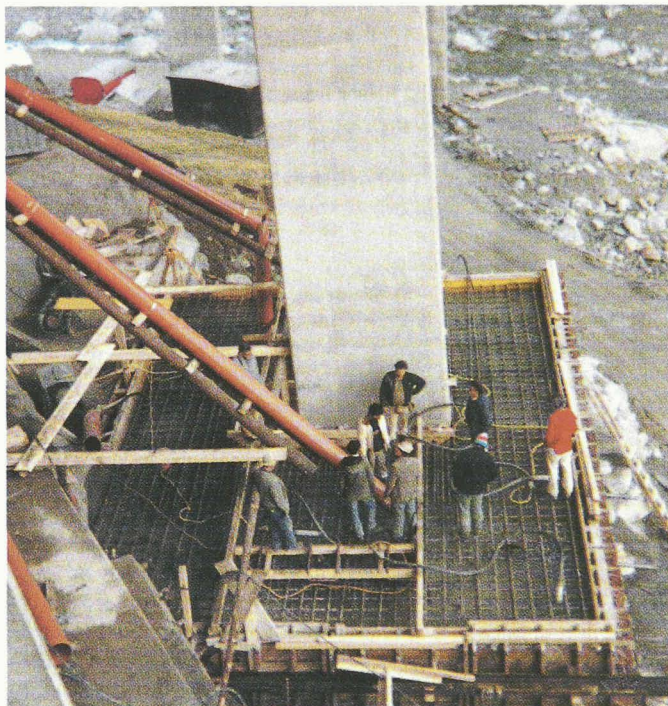
Fig. 6. - Bétonnage de la nouvelle fondation.  
(Photo R. Kalbermatten.)

Quelques problèmes de coffrage et de bétonnage se sont posés pour la réalisation de la nouvelle fondation de  $8 \times 12$  m et de 3 m de haut. Du fait qu'elle a été bétonnée directement contre le terrain et que l'évidement pour la pile faisait obstacle, il n'était pas possible de lier les coffrages latéraux par des tiges continues. Les poussées de béton élevées furent donc reprises par des barres à traction placées en biais vers le bas ainsi que par une construction métallique fixée dans les poutres-parois déjà mentionnées. Pour éviter des fissures de tassement dans la zone de l'armature supérieure pendant la prise du béton, on a choisi un facteur eau/ciment relativement faible de 0,46, et on a bétonné en deux étapes pendant deux jours consécutifs. Le béton, fluidifié par adjonction de Sikament fut amené à la fondation

depuis la route cantonale située au-dessus, par des tuyaux-glissières en provenance directe des camions-malaxeurs (fig. 6). Malgré le retard dû aux travaux de pilotage, la fondation d'environ 300 m<sup>3</sup> put encore être achevée juste avant Noël 1987.

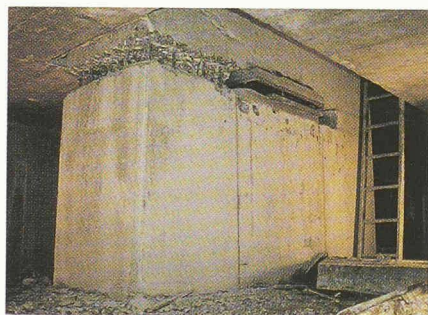
Fig. 13. - Appui glissant dans la pile.  
(Photo A. von Glutz.)

La première mesure a consisté à installer horizontalement à la hauteur du guidage inférieur de la pile deux vérins hydrauliques lourds capables de reprendre l'importante force horizontale qui allait être libérée (fig. 12). On a ensuite entaillé, à la hauteur du découpage prévu et au milieu de la pile, une niche traversante où l'on a placé de manière serrée un appui glissant solide (fig. 13).

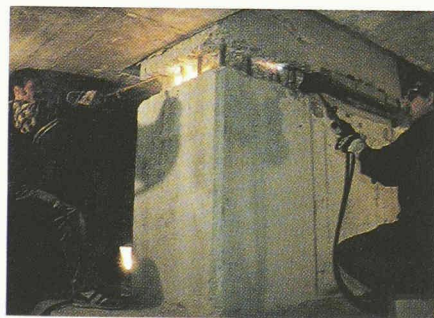
Fig. 14. - Réchauffement et découpage de l'armature de traction.  
(Photo A. von Glutz.)

- dans la zone de traction, on a d'abord dégagé les aciers d'armature verticaux sur environ 10 cm; ensuite, tous les aciers ont été chauffés à l'aide de plusieurs chalumeaux jusqu'à incandescence et ainsi amenés à écoulement, ce qui a peu à peu provoqué l'ouverture d'une fente horizontale de 3 mm (fig. 14); après l'arrêt de ce processus, on a complètement coupé les aciers et découpé la zone de traction sur toute la hauteur de la niche;
- pour la zone de compression on a choisi la méthode d'oxycoupage avec lances thermiques. Ce procédé génère des températures d'environ 4000° permettant à l'acier et au béton d'entrer en fusion et donc d'être enlevés. En affaiblissant systématiquement la section résiduelle de la pile depuis les trois côtés accessibles, on a réussi à asseoir la pile sur l'appui glissant sans aucun choc (fig. 15).

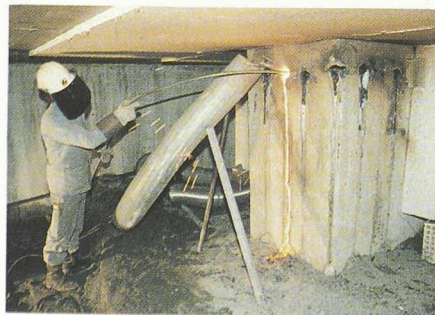
Fig. 15. - Enlèvement de la zone de compression de la pile par mise à fusion.  
(Photo L. Buscarlet.)

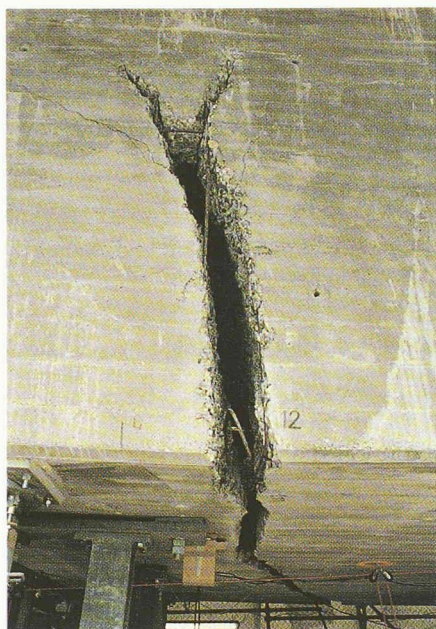
Fig. 16. – Elargissement des fissures principales. (Photo L. Buscarlet.)

Avant le début du levage, les fissures principales béantes ont été élargies de manière à leur permettre de se refermer sans blocage. Par le procédé hydrodynamique, c'est-à-dire au moyen d'un jet d'eau de 2000 bars de pression, on a enlevé 2 à 3 cm du béton aux deux lèvres des fissures et on a coupé au chalumeau les moignons proéminents des aciers d'armature (fig. 16).

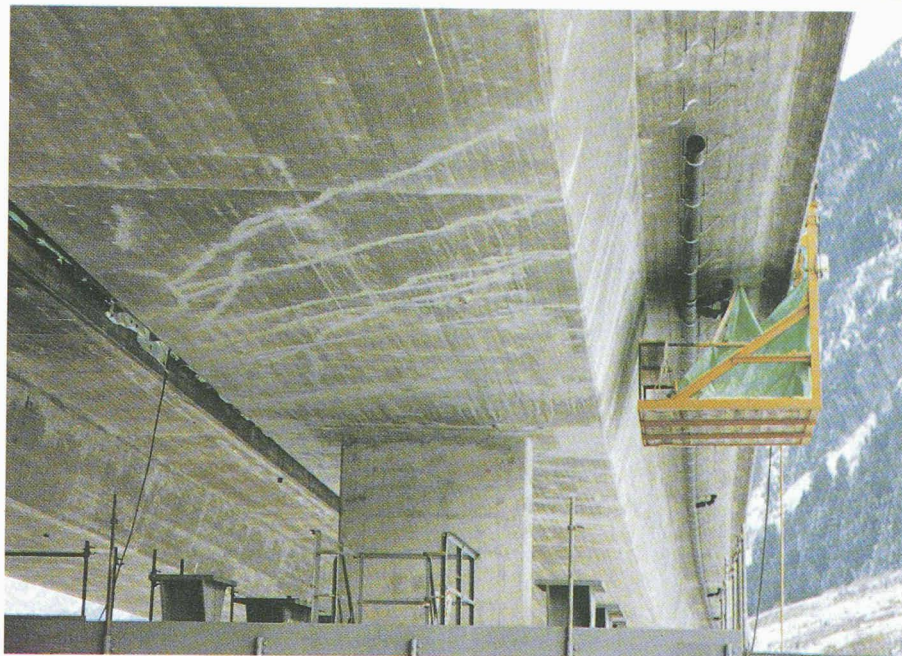
Fig. 19. – Conduite d'évacuation d'eau et fissures injectées dans la superstructure et la tête de pile.  
(Photo A. von Glutz.)

Vers les têtes de consoles, la couche supérieure de béton, dégradée par la pénétration de sel, fut enlevée par le procédé hydrodynamique, les anciens potelets des glissières furent dégagés par forage, et le profil théorique fut rétabli au moyen d'un mortier spécial. Par la suite, on a pu fixer les nouveaux potelets des glissières au moyen de goujons d'ancrage adhésifs. Les sacs existants furent remplacés par un système d'évacuation des eaux entièrement neuf comportant une conduite collectrice (fig. 19).
