**Artikel:** Réhabilitation d'un site industriel pollué par de l'arsenic  
**Autor:** Hlobil, Z. / Oboni, Franco  
**DOI:** <https://doi.org/10.5169/seals-78070>

# Réhabilitation d'un site industriel pollué par de l'arsenic

Par Z. Hlobil, M.Sc.,  
Civ. Eng., et  
Franco Oboni, ing. civil  
SIA  
Oboni & Associés SA  
(G-O Partnership SA)  
Les Biolettes,  
1054 Morrens

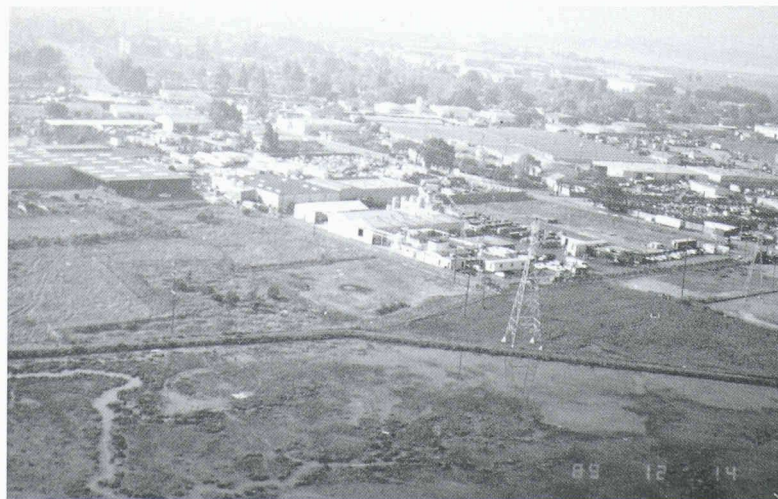
Le site qui fait l'objet de cette communication est sis dans un quartier industriel à proximité immédiate d'une zone de marécages protégés qui bordent la baie de San Francisco (fig. 1)<sup>1</sup>. Au cours de ses diverses phases d'affectation à la fabrication industrielle de produits agro-chimiques, ce site a été gravement pollué par un mélange de résidus, dont la fraction la plus dangereuse et la plus mobile était représentée par de l'arsenic.

Fig. 1. — Vue aérienne du site: au premier plan, on observe la zone de marécages protégés. Au deuxième plan, on trouve deux terrains de forme rectangulaire (à gauche et à droite de l'usine), pollués par de l'arsenic.

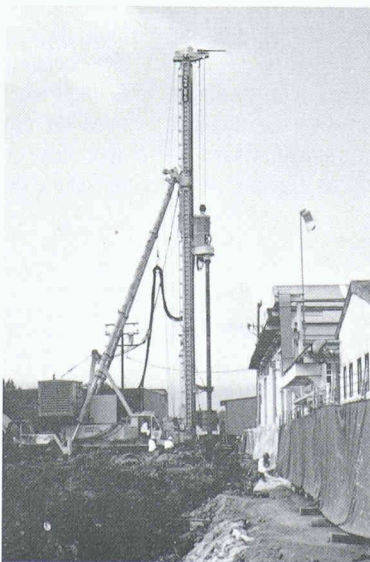
Fig. 2. — Vue de la machine utilisée pour le traitement des zones profondes

Pour la deuxième zone, une machine de fabrication japonaise (fig. 2) fut mise en œuvre.

Il s'agit d'un porteur équipé d'un moteur de 200 HP, muni d'un outil composé de trois tarières sécantes à axes parallèles (fig. 3). Chaque tarière possède un conduit axial qui permet d'injecter au point le plus bas un fluide mis en pression par une station d'injection conventionnelle installée en surface. Notons d'emblée que des machines similaires de construction européenne existent et que d'autres variantes d'exécution, faisant appel à des techniques «géotechniques» différents, auraient également pu être mises en œuvre.

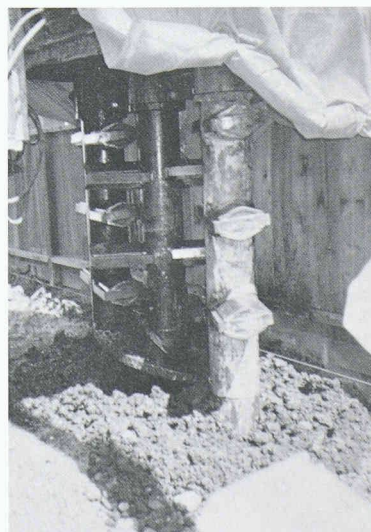
Fig. 3. — Vue des trois tarières sécantes à axes parallèles. L'injection des fluides se fait par le point bas de l'outillage.

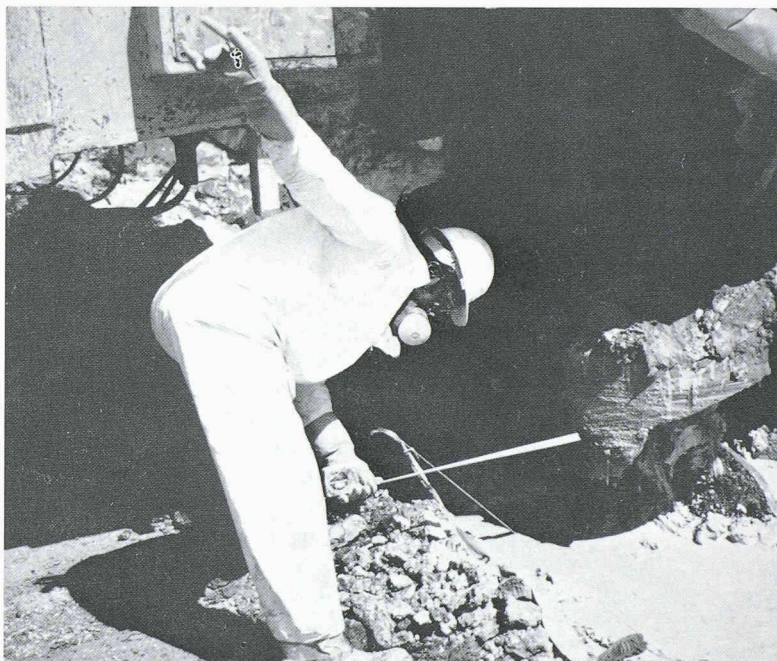
Fig. 4. — Contrôle de l'implantation d'une colonne de traitement par un technicien équipé selon le règlement de sécurité pour ce chantier

périmètre contaminé sans être équipé d'une tenue réglementaire, à savoir: masque respiratoire, combinaison étanche, gants et bottes de protection étanchés avec du ruban adhésif (fig. 4).
