**Zeitschrift:** Ingénieurs et architectes suisses  
**Band:** 121 (1995)  
**Heft:** 8

# Le grand séisme du *Hanshin* du 17 janvier 1995

Par Martin G. Koller,  
ing.dipl. EPFZ/SIA-  
ASIC, Dr. ès sc.  
techn.,  
Résonance  
Ingénieurs-conseils  
SA,  
rue J.-Grosselin 21,  
1227 Carouge  
Jost A. Studer,  
ing.dipl. EPFZ/SIA,  
Studer Engineering,  
Steinwiesstr. 30,  
8032 Zurich  
Thomas Wenk,  
ing.dipl. EPFZ/SIA  
Institut de statique  
et de construction,  
EPFZ, 8093 Zurich  
Texte français:  
Pierre A. Bettens,  
ing.civil EPFL,  
Genève

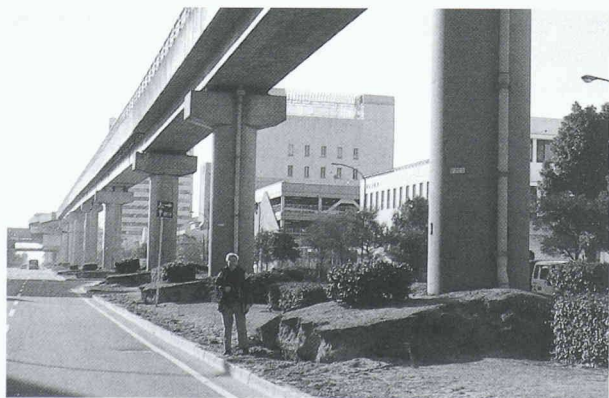
Fig. 4. – Tassement quasiment homogène à l'intérieur de Port-Island dû à la liquéfaction du sol

Un chemin de fer surélevé parcourt l'île artificielle de *Port-Island*. La figure 4 montre un gros affaissement de presque 1 m à proximité des piliers. Vu ses fondations profondes, celui-ci, comme la superstructure de la voie ferrée, n'a pas été endommagé, pas plus que les constructions à l'arrière-plan. La figure 5 montre les dégâts sur l'un des nombreux murs du port. Les déformations horizontales mesurent plusieurs mètres. Vu leurs fondations profondes, les bâtiments en retrait sont restés pratiquement intacts.

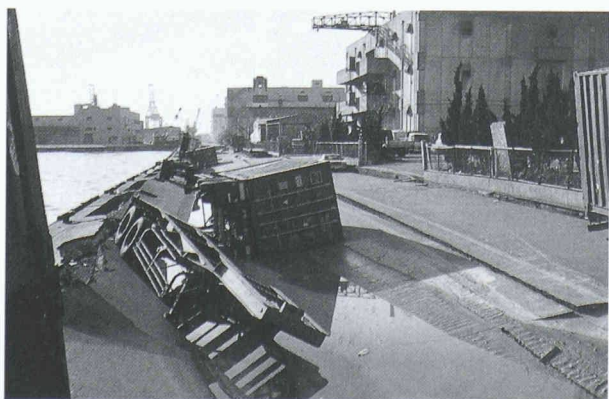
Fig. 5. – Déplacements horizontaux et verticaux du sol dus à la rupture d'un mur de quai dans le port de Port-Island

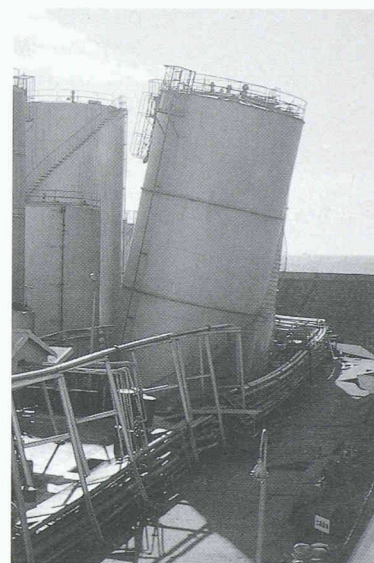
Fig. 6. – Réservoir incliné par suite de la liquéfaction du sol, mais sans pertes du contenu

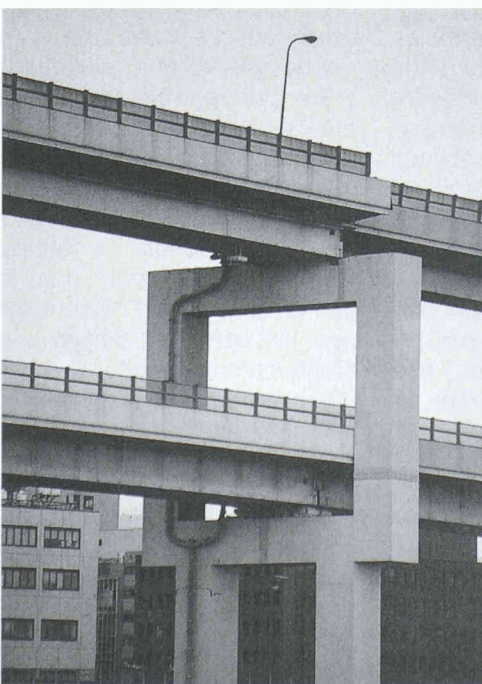
Fig. 12. - Porteur du pont supérieur sur le point de tomber

zones d'appui trop courtes. Ce fut aussi le cas à Kobe. La figure 11 montre la chute d'un ouvrage en courbe de la voie express du *Hanshin*. La figure 12 montre une poutre sur le point de tomber pour la voie supérieure d'un pont reposant sur un pilier en forme de cadre. Dans ce cas, la zone d'appui relativement large a évité le pire. Cependant, sur plusieurs autres tronçons, les porteurs sont tombés de leurs supports.

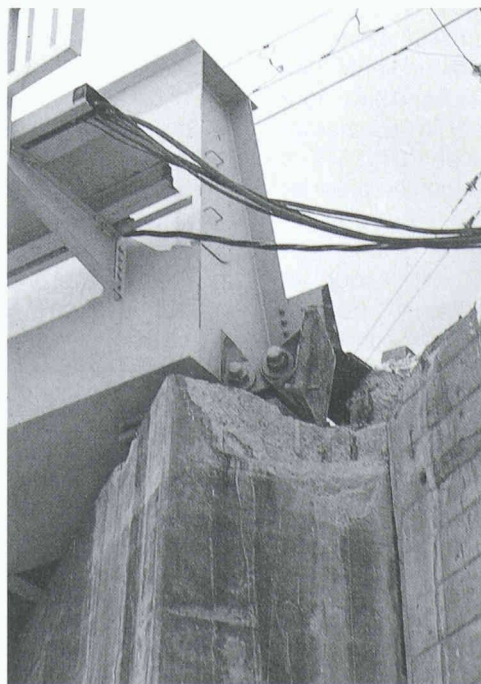
Fig. 13. - Rupture de l'appui horizontal d'un pont de chemin de fer

La figure 13 concerne un pont de chemin de fer à trois travées pour lequel l'appui fixe, côté culée, n'a pas résisté aux sollicitations dues au tremblement de terre. La plaque d'ancrage est arrachée et la chute des poutres a probablement été évitée parce que l'appui mobile sur la culée opposée a encaissé le choc.

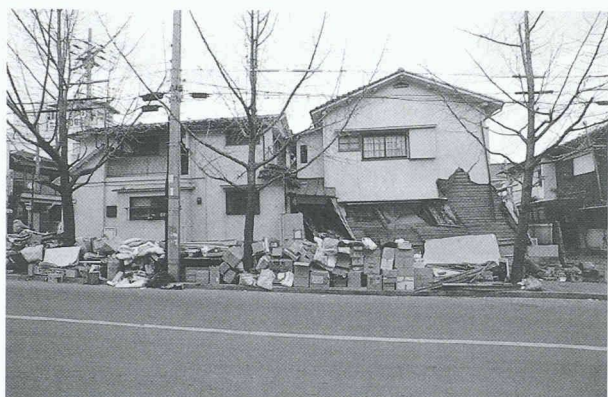
La figure 14 est un exemple typique de dégâts subis par les maisons en bois. Sous l'effet *soft-storey*, ce bâtiment a basculé de 1,5 m vers la droite. Le sous-sol ne présente guère de raidissements, mais sur le côté droit, une paroi de 1,5 à 2 m de

large en tient lieu. Les éléments de parois clouées du rez-de-chaussée sont complètement démolis; celles de l'étage le sont partiellement. Il ne reste pour tout raidissement, que le treillis sans diagonale formé par les lattes de l'infrastructure des parois.

Fig. 14. – Maison en bois ayant basculé sur la gauche sous l'effet de soft-storey

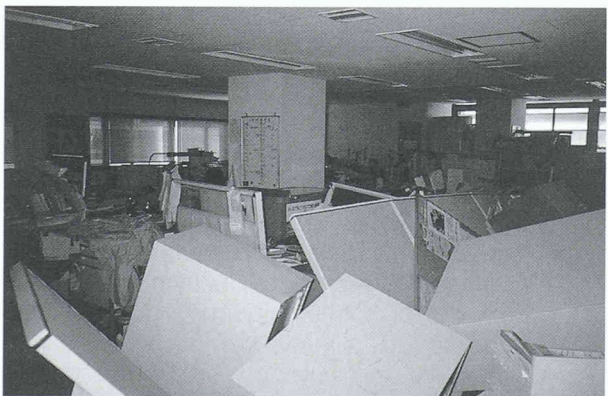
Fig. 16. – Mobilier renversé dans le bâtiment de la figure 15

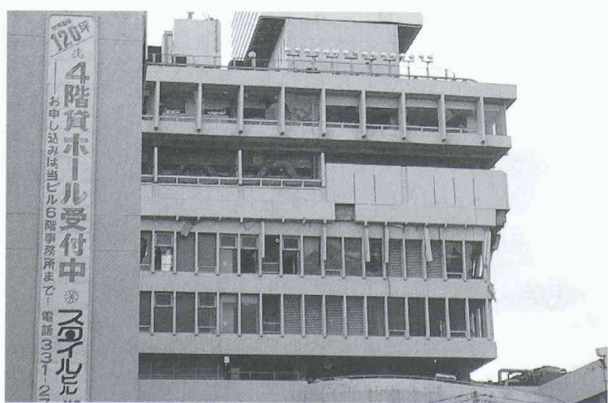
Sur plusieurs édifices, on a pu constater ce type caractéristique de dégâts par l'effondrement d'un étage à mi-hauteur de l'ouvrage, quand ce n'était pas le rez-de-chaussée. Ce fut le cas essentiellement de bâtiments commerciaux (fig. 17), d'un hôpital et de quelques immeubles d'habitation. Les dommages à l'étage ne montraient souvent

Fig. 17. – Effondrement d'un étage intermédiaire presque sans aucun déplacement horizontal

que très peu de déplacement horizontal, ce qui est étonnant. Les cas d'effondrement du rez-de-chaussée sont dus à une rigidité réduite de ce niveau, en général à cause de grandes ouvertures permettant le développement de l'effet de *soft-storey*.

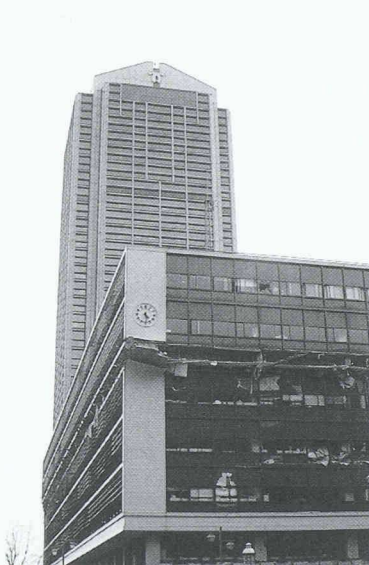
Il était impressionnant de voir, un peu partout, d'anciens bâtiments effondrés juste à côté de constructions récentes pratiquement intactes (fig. 15 et 18). Cela est certainement dû aux prescriptions plus sévères relatives à la résistance aux tremblements de terre, introduites par les Japonais pour les bâtiments en 1981. Un exemple: l'ancien bâtiment de huit étages de l'administration communale de Kobe, construit en 1957, a vu son sixième étage s'effondrer (fig. 15, premier plan). En revanche, l'immeuble tour de la même administration, inauguré en 1989, est resté intact (fig. 15, arrière plan). Le changement de normes ainsi que la différence de comportement dynamique expliquent ce contraste. L'ancienne construction, plus rigide, a été plus sensible aux mouvements du sol d'une fréquence relativement élevée. La figure 16 montre l'état des bureaux panoramiques situés juste en dessous de l'étage effondré: le mobilier est pêle-mêle, tandis que les poutres du plafond ne sont que peu fissurées. Les dégâts sont pratiquement limités au seul étage effondré.

Fig. 15. – Bâtiment de l'administration communale avec un étage intermédiaire effondré

- le changement de rigidité et de résistance aux surcharges dues à un changement de la dimension des piliers au-dessous de l'étage effondré,
- le passage abrupt de piliers-mixtes béton-acier à une section simple de béton armé, à la hauteur de l'étage effondré (cas de la figure 15),
- la discontinuité d'éléments secondaires renforçant le raidissement comme les parois non porteuses,
- la combinaison défavorable de sollicitations horizontales et verticales.

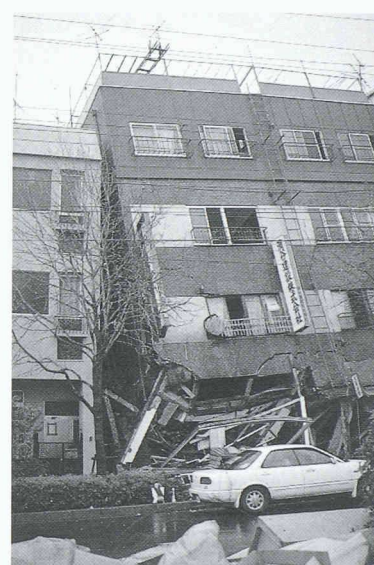
Fig. 18. – Ancien bâtiment endommagé, incliné contre un bâtiment récent intact
