**Artikel:** Assainissement du pont de Peney (Genève)  
**Autor:** Malric, Bernard / Annen, Philippe  
**DOI:** <https://doi.org/10.5169/seals-78624>

# Assainissement du pont de Peney (Genève)

Par Bernard Malric,  
Entreprise  
Locher & Cie SA,  
71, av. Louis-Casali,  
1216 Cointrin  
et Philippe Annen,  
Ingénieurs associés  
M. Buffo + M.  
Châtelain,  
rue Lamartine 23,  
1203 Genève

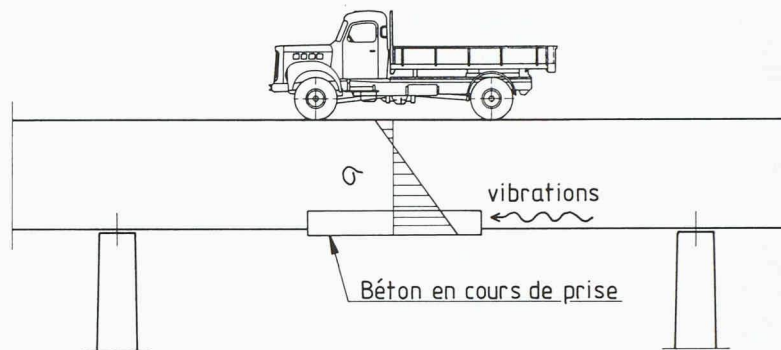
Fig. 11. – Pont en service durant les réfections

Pour terminer, il faut encore mentionner les contraintes et vibrations que l'ouvrage continuerait de subir durant la prise des mortiers ou des bétons de ragréage (fig. 11), puisque le pont doit rester en service durant les travaux de réfection.

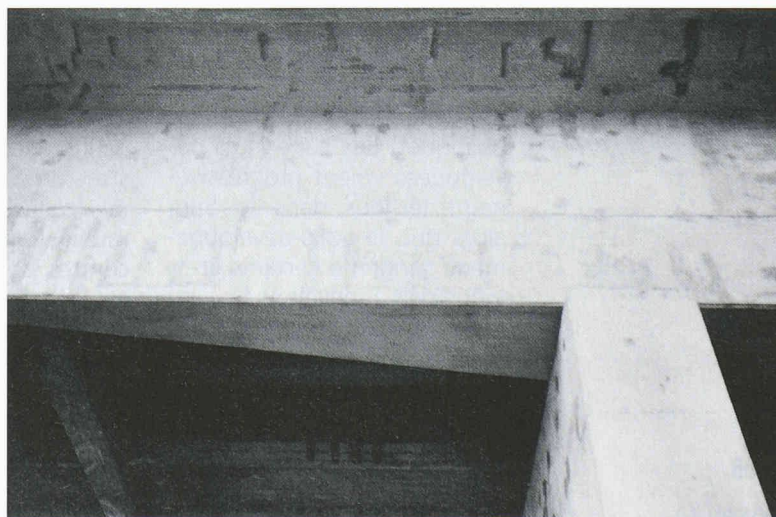
Fig. 12. – Type de réparations selon le concept initial

Ensuite, le critère de qualité qui devait absolument être respecté pour assurer la tenue des parties réparées, soit la résistance à l'arrachement à l'interface du béton en place et du mortier de ragréage, a été difficile à atteindre. Il s'est en effet avéré que dans le cas de réparations locales (taconnage), les produits de réparation sont très sensibles aux paramètres de mise en oeuvre et peuvent être d'une qualité irrégulière.

Enfin, le travail artisanal du maçon faisant appel à de faibles quantités de mortier, cela suppose le fractionnement des sacs de produits, d'où un risque de ségrégation. L'ouvrier est en outre appelé à se déplacer d'une réparation à l'autre et à réaliser chacune avec soin, ce qui est long. Il y a alors le risque d'un changement de consistance du produit (fig. 12).

Le béton n'est que légèrement décapé (pression de la lance hydraulique = 400 bars), ce qui le débarrasse des fragments non adhérents. Par contre, même si la barre est visiblement rouillée, elle n'est pas dégagée lorsque le béton est sain. Les seules zones subissant le traitement haute pression (2000 bars) sont les nids de graviers importants. Par la suite, la surface du béton est simplement lissée avec un enduit bouche-pores.
