**Zeitschrift:** Ingénieurs et architectes suisses  
**Band:** 122 (1996)  
**Heft:** 25

# Kobe : l'expérience d'un an de reconstruction

Par Corinne Lachet, étudiante préparant une thèse en sismologie, LGIT, Université de Grenoble, B.P. 53X, F-38041 Grenoble Cedex, Martin G. Koller, ing. dipl. EPFZ/SIA-ASIC, Dr. ès sc. techn., Résonance Ingénieurs-Conseils SA, rue J. Grosselin 21, 1227 Carouge

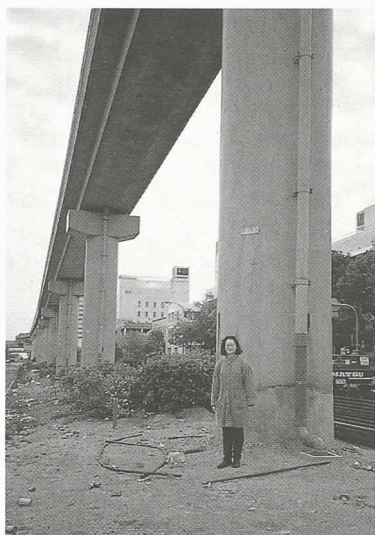
Fig. 1

Fig. 1,2.- Tassement quasiment homogène sur l'île de Port Island dû à la liquéfaction du sol (Fig. 1 : juste après le séisme; Fig. 2 : quatorze mois plus tard)

Sur *Port Island*, des affaissements spectaculaires atteignant un mètre, voire plus le long des bordures de l'île, se sont produits. La figure 1 montre très nettement la modification du niveau du sol le long des piliers de la voie ferrée qui relie l'île au centre-ville. La photo de gauche a été prise immédiatement après le séisme, celle de droite est récente. On voit toujours sur le pilier la trace de l'ancien niveau du sol, bien que des travaux de nivellement aient été effectués.

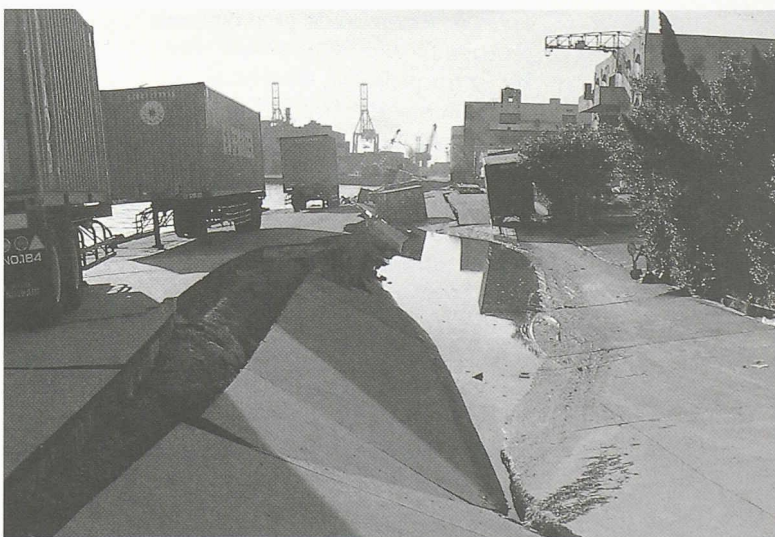
Fig. 3

Fig. 3,4.- Remplissage des quais effondrés avec des blocs concassés (Fig. 3 : juste après le séisme; Fig. 4 : quatorze mois plus tard)

Certains quais de chargement et déchargement des bateaux ont été réparés provisoirement. Les parties effondrées ont été comblées avec d'importants volumes de blocs concassés (fig. 4), les fissures plus modestes étant colmatées par du béton. Les grues, à l'origine montées sur rails, sont provisoirement posées sur des cales pour rétablir l'horizontalité. La réparation complète du port devant s'étaler sur deux ans, ces mesures provisoires ont permis une reprise rapide des activités.

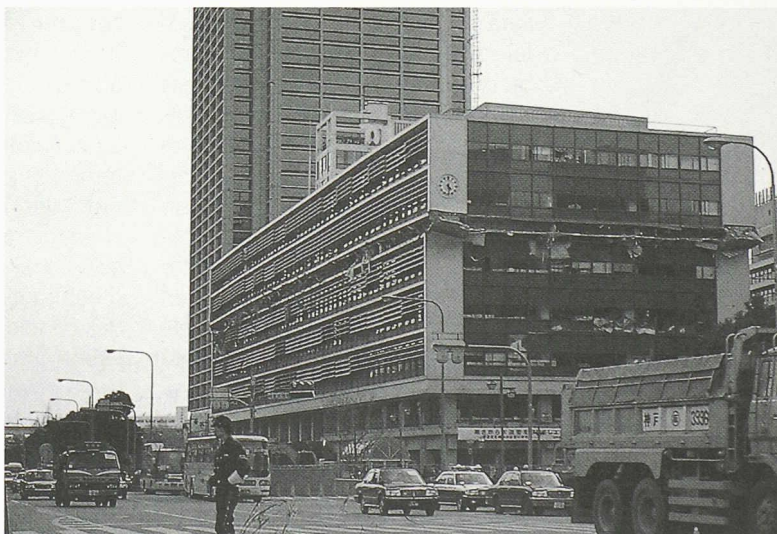
Fig. 7

Fig. 7,8.- Bâtiment de l'administration communale de Kobe avec un étage intermédiaire effondré (Fig. 7: juste après le séisme; Fig. 8: après la réhabilitation, quatorze mois plus tard)

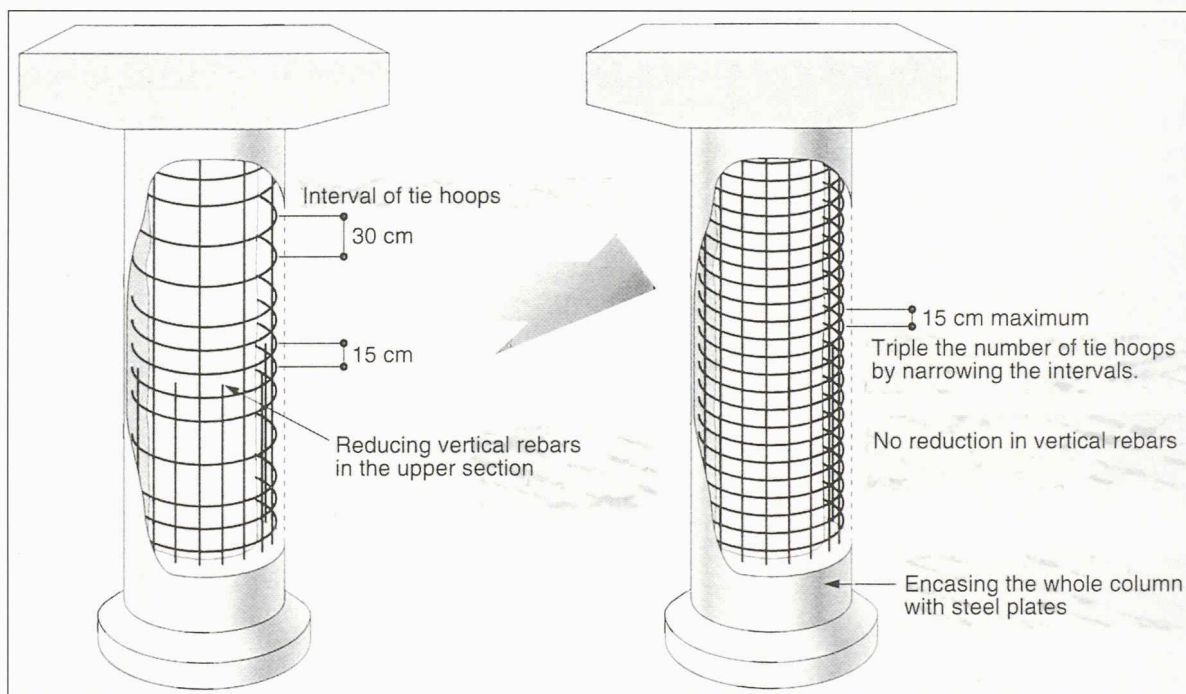
Fig. 9

Fig. 9.- Schéma de l'armature des piliers neufs ou renforcés par comparaison avec l'ancienne conception

Peu après le séisme, chaque pilier de la voie express a été inspecté en détail. Les plus endommagés ont été détruits, tandis que les moins abîmés ont été réparés et renforcés. En ce qui concerne les piliers en béton armé, les parties ayant subi des dégâts ont été nettoyées de leurs gravats, des armatures en fer ont été remplacées, et du béton a été injecté dans la partie à réparer. Ensuite, tous les piliers ont été emballés d'une couche de béton supplémentaire fortement armée, de 20 à 30 cm d'épaisseur, puis ceinturés d'une plaque métallique (fig. 5, 6 et 9). Une pellicule de résine époxy assure la liaison entre plaque métallique et béton. Ces mesures de renforcement augmentent considérablement la résistance et, surtout, la ductilité des piliers. Le but des travaux est en effet d'assurer la résistance de la voie express du Hanshin dans le cas d'un nouveau séisme d'une ampleur équivalente à celui de 1995.

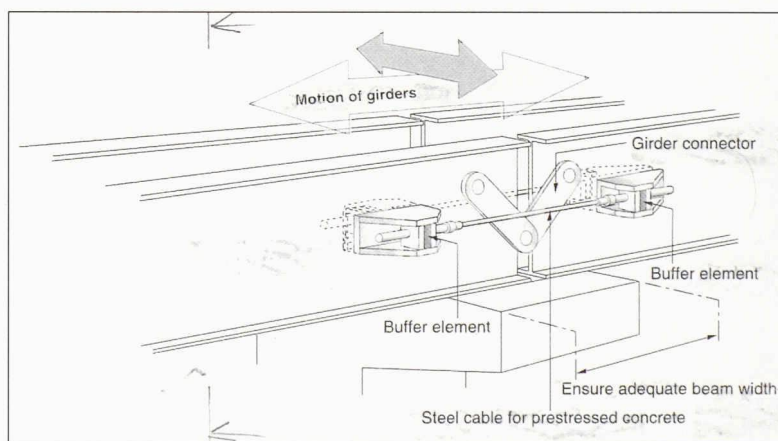
Fig. 10

Fig. 10.- Schéma de la nouvelle liaison des tabliers par des câbles de précontrainte et de l'ancien système de barres en «V»; le nouveau système se verra rajouté partout.

Les parties de l'autoroute effondrées sont actuellement en cours de complète reconstruction. Dans ces portions, le tablier en béton a été remplacé par un tablier métallique beaucoup plus léger. Toutefois, le poids total de l'ouvrage ne sera que légèrement inférieur à celui qu'il remplace, car il sera complété par des murs antibruit et des bandes d'arrêt d'urgence. Des isolateurs constitués d'élastomère et de plomb seront placés entre tablier et piliers afin d'assurer un bien meilleur comportement sismique. Les connections entre chaque tronçon de tablier sont en outre remplacées par un modèle de type câble, qui offre une liberté de mouvement aussi bien latéral que longitudinal accrue (figure 10). Dans nombre d'endroits, en effet, les mouvements latéraux avaient eu raison de l'ancien système de barres en « V ».

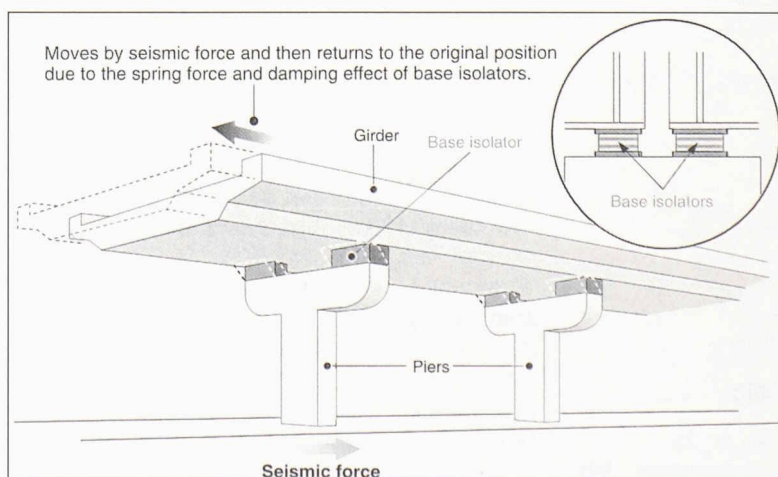
Fig. 11

Fig. 11.- Pilier de la voie express du Hanshin en cours de reconstruction; à l'exception de la partie qui sera reconstruite juste au-dessus, le tablier est quant à lui réutilisé.
