# Adana-Ceyhan, Turquie, séisme du 27 juin 1998

Par Thomas Wenk ing. dipl. EPFL, Institut für Baustatik und Konstruktion, ETH Hönggerberg, 8093 Zürich  
Corinne Lacave, Dr en sismologie, Résonance Ingénieurs-Conseils S.A., Rue J. Gosselin 21, 1227 Carouge  
Kaspar Peter ing. dipl. EPFZ, ISS-IBAP, département de génie civil, EPFL, 1015 Lausanne

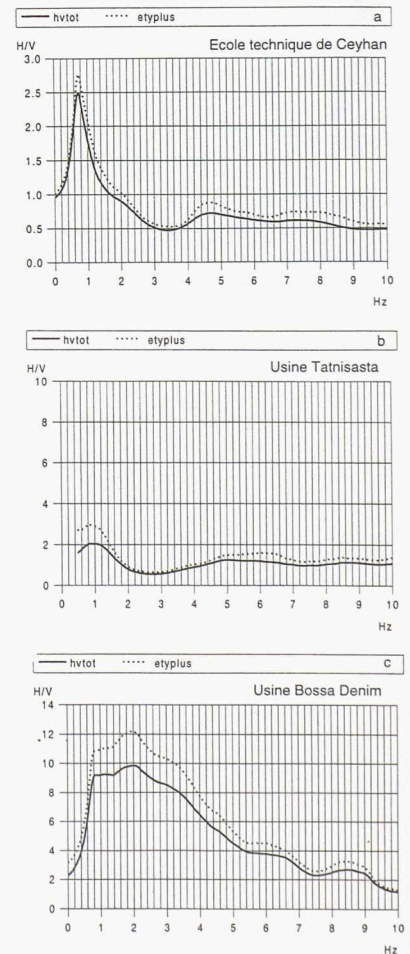
Quartier Sud-Est de Ceyhan  
Dans le quartier Sud-Est de la ville de Ceyhan, huit points de mesure de bruit de fond ont été réalisés, pour appliquer la méthode de Nakamura (rapports H/V). Un pic d'amplification bien marqué, à une fréquence de 0,7-0,8 Hz a été obtenu pour tous les sites mesurés, indiquant une grande homogénéité des conditions du sous-sol dans cette zone. La figure 2a

montre un exemple du rapport H/V obtenu à l'école technique de Ceyhan. Cette fréquence propre de 0,7 Hz, peut être attribuée à la résonance de l'ensemble du bassin sédimentaire.

Site occupé par l'industrie textile  
Les mesures effectuées sur la zone de ce site entre Adana et Ceyhan ont donné des résultats très différents d'un point de mesure à l'autre. Quatre sites ont en effet été mesurés, parmi lesquels deux ne montrent aucune amplification (exemple à la figure 2b), tandis que les deux autres sont affectés par des effets de site importants, conduisant à des rapports H/V de forte amplitude (de 6 à 10), comme le montre l'exemple de la figure 2c. Cette amplification se produit dans la gamme de fréquence de 0,7 à 4 Hz, selon le site. Cette grande disparité observée entre des sites non affectés par les phénomènes d'amplification, et d'autres, sujets à de forts effets de

site, à une distance d'à peine 1 km, est attribuée à la variabilité de la nature du sol. L'ensemble du complexe industriel est en effet construit sur une zone mixte, où alternent des dépôts de sédiments meubles et des affleurements de travertin. Les infrastructures implantées sur les sites rocheux (travertin) ne sont donc pas affectées par les effets de site, qui sont par contre très marqués aux endroits où des dépôts de surface de faible épaisseur recouvrent probablement les formations de travertin. Une étude détaillée des effets de site serait donc très importante dans cette zone.

Fig. 2. – Rapport H/V moyen obtenu pour les sites: a) quartier SE de Ceyhan, b) bâtiments industriels situés sur du travertin, c) bâtiments industriels situés sur les dépôts meubles. La ligne pointillée correspond à la moyenne plus un écart type

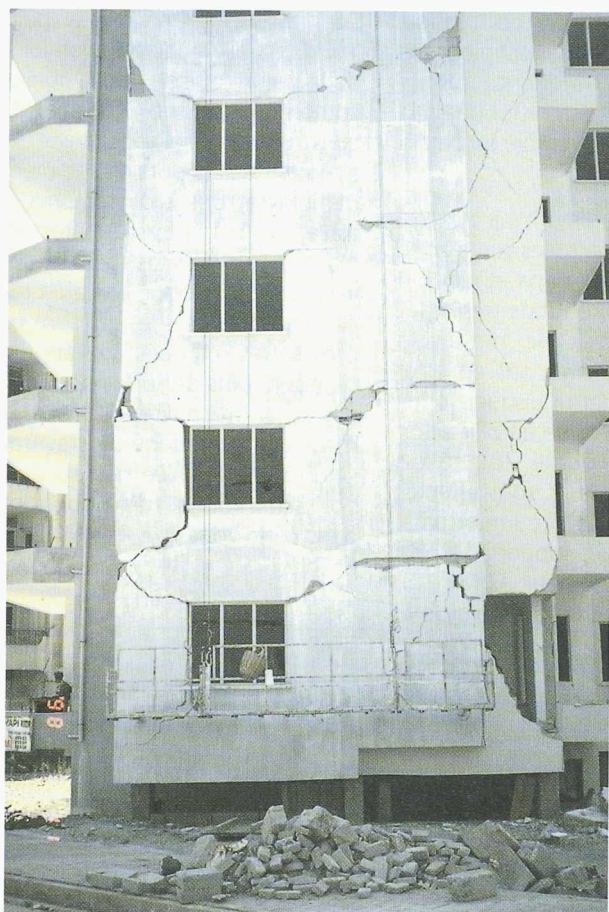
Fig. 3. – Immeuble d'habitation (gros œuvre) présentant des dégâts typiques de murs de remplissage en maçonnerie, avec les fissures caractéristiques en croix (niveau de dégâts 3)

Dans ce qui suit, on discutera des dégâts causés par le séisme à des immeubles d'habitation modernes situés dans la ville de Ceyhan. En raison de l'exode rural, beaucoup d'immeubles d'habitation ont été construits sur le même schéma au cours des vingt dernières années. Or leur comportement sismique et les dégâts en résultant sont une conséquence directe de leur mode de construction : il s'agit de cadres en béton armé avec des murs de remplissage en maçonnerie. La figure 3 montre un immeuble d'habitation, au stade du gros œuvre, où les murs de remplissage présentent des fissures en croix, dues à la direction alternée des charges sismiques, tandis que le

cadre en béton armé ne présente que des dégâts négligeables. Cela indique que ce dernier se déforme dans la direction horizontale d'une manière plus souple que le mur de remplissage en maçonnerie. La résistance de ces murs diminue au cours du séisme et le cadre seul reprend les charges. La baisse de la rigidité de l'immeuble en est une conséquence. Les efforts tranchants étant maximaux au rez-de-chaussée, c'est là que se trouvent les dégâts les plus importants, comme le montrent clairement les figures 3 et 4.

Selon l'Echelle Macrosismique Européenne [2], on classe les dommages aux bâtiments en cinq niveaux qui vont de dégâts négligeables à l'état de destruction. Le bâtiment figurant à la figure 3 présente des dégâts de niveau 3, qualifiés de « subs-tantiels ».

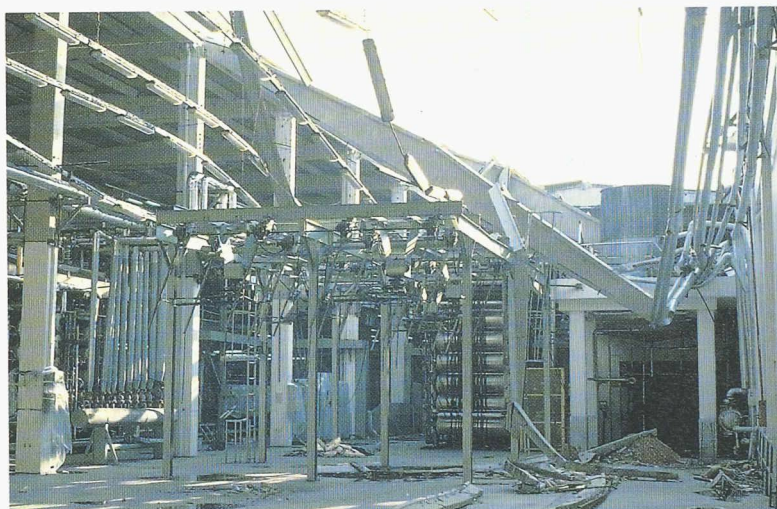
Fig. 7.- Portion effondrée du toit d'une usine, entraînant la destruction complète d'une chaîne de teinture de textile

De sérieux dommages ont affecté les halles de production et les bâtiments administratifs du complexe d'industrie textile situé entre Adana et Ceyhan. La plupart de ces halles sont constituées d'éléments préfabriqués en béton armé. Un exemple parmi les divers cas d'effondrement de toitures est montré à la figure 7. Les traverses

préfabriquées sont tombées de leurs appuis, trop courts, entraînant la destruction complète de l'une des deux chaînes de teinture du textile.

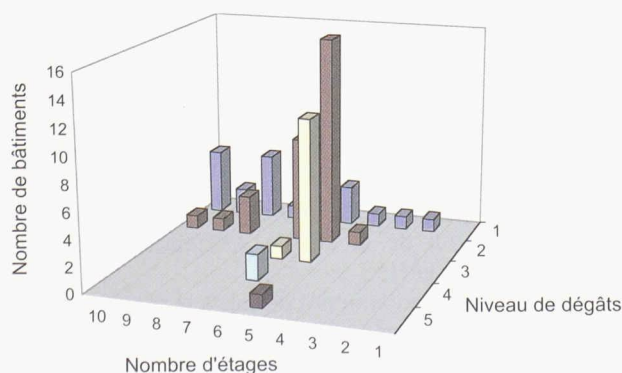
gâts de ces bâtiments en fonction du nombre d'étages, dont la figure 5 donne une vue d'ensemble. Les bâtiments de cinq à six étages représentent la majorité de toutes les structures (66 %) et un tiers d'entre eux (35 %) ont subi des dégâts substantiels (niveau 3) ou plus importants et seule une minorité ne présente qu'un niveau de dégâts de 1 (qualifié de « négligeable »). En revanche, les bâtiments de sept à dix étages ou de deux à quatre étages ont généralement subi des dégâts négligeables (niveau 1).

Pour étudier les effets de résonance et ainsi mieux comprendre pourquoi seuls les immeubles modernes de cinq à six étages se sont effondrés, leur fréquence fondamentale a été calculée. Dans le modèle de calcul, une diminution de la rigidité due à la fissuration du béton armé, d'un facteur 3, a été prise en considération. En outre, la rigidité des murs de remplissage en maçonnerie a été négligée et une certaine flexibilité du sol de fondation a été admise. La figure 6 donne la fréquence fondamentale et le pourcentage d'immeubles endommagés (niveau de dégâts 3 à 5) en fonction du nombre d'étages. Selon les mesures « de Nakamura », la fréquence fondamentale du sol se situe entre 0,7 et 0,8 Hz. Ce domaine de fréquences correspond bien à la fréquence fondamentale obtenue pour les bâtiments les plus touchés, c'est-à-dire les bâti-

ments de cinq à six étages. Cela signifie vraisemblablement que ces derniers sont entrés en résonance avec les vibrations du sol et ont, par conséquent, subi les plus grandes sollicitations sismiques. Une autre explication, bien que moins probable, tendrait à dire que ces bâtiments présentaient une vulnérabilité plus grande due, par exemple, à une exécution moins soignée ou à une conception parasismique particulièrement défavorable.

Fig. 5.- Classification des bâtiments du quartier SE de Ceyhan en fonction du nombre d'étages et du niveau de dégâts
