**Artikel:** Lot d'ouvrage 1: les ponts  
**Autor:** Vögeli, Rudolf / Moretti, Hugo / Schmid, Manuel  
**DOI:** <https://doi.org/10.5169/seals-79421>

## Lot d'ouvrage 1: les ponts

En tout, trois ouvrages seront abordés dans cet article: l'ouvrage 407 (pont sur la Reuss à Felli), l'ouvrage 409 (viaduc à flanc de coteau de Gurtellen) et l'ouvrage 412 (pont sur la Reuss à Wassen). Une courte introduction est consacrée à chacun d'eux.

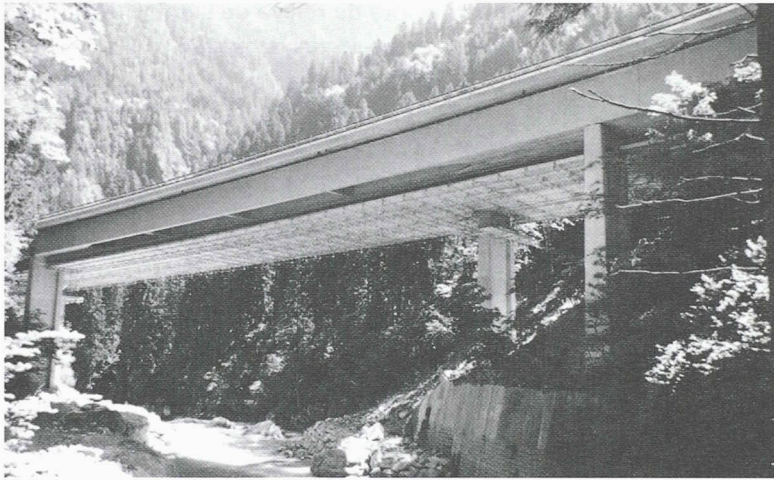
Fig. 1. – Partie sud du pont enjambant la Reuss

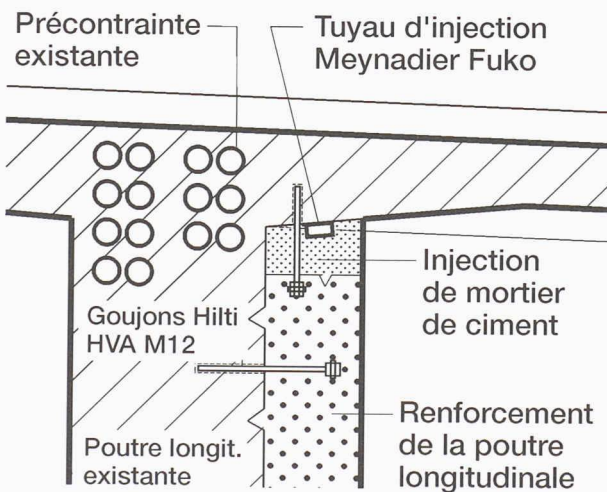
Fig. 11. - Renforcement d'une poutre longitudinale et liaison avec la dalle de roulement

La liaison entre le renforcement des poutres longitudinales et la dalle supérieure a, en revanche, exigé une attention particulière, mais des forages de contrôle exécutés ultérieurement sur le tablier du pont « Romeo » ont confirmé le bien-fondé de la méthode utilisée (fig. 11).

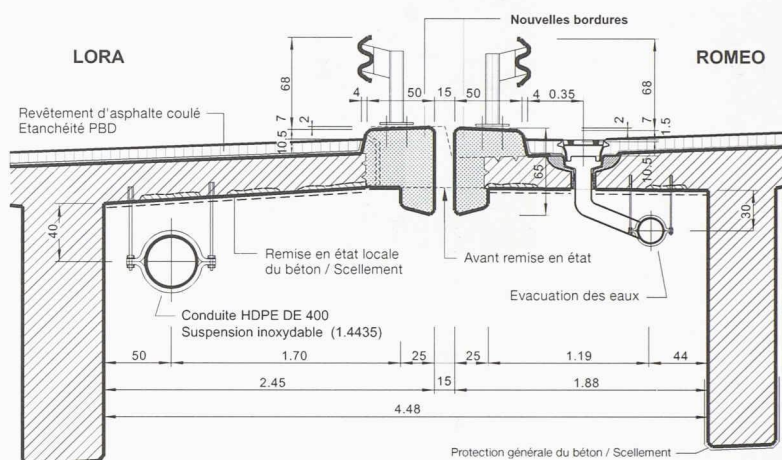
Fig. 16. – Interventions sur les consoles et dans la zone du joint longitudinal

Au vu de ce qui précède, il apparaît donc clairement qu'aucun phénomène notable de corrosion n'a eu lieu, car ce ne sont pas les hautes teneurs en chlorures, mais bien l'humidité qui s'est avérée déterminante. Les experts sont donc parvenus à la conclusion qu'on pouvait renoncer à l'enlèvement des parties chargées de chlorures sans risque sensible de corrosion, d'autant que la réalisation des nouvelles têtes de console assureraient désormais le maintien au sec du béton. De plus, l'importance statique de l'armature inférieure des consoles est quoi qu'il en soit secondaire.

Sur le pont « Romeo », le remplacement des têtes de console impliquait la démolition d'une bande de 80 cm de largeur, ce qui supprimait du même coup la part de béton la plus chargée en sel. Dans les autres parties des faces inférieures des consoles et comme ex-

pliqué ci-dessus, on a renoncé à enlever le béton chargé de chlorures (fig. 16). Finalement, la remise en état a donc englobé les opérations suivantes :

- élimination des défauts locaux présentant des risques, p. ex. des petits tuyaux d'évacuation d'eau du revêtement ;
- reprofilage des traces de marteau piqueur et des fenêtres de visite, complété par un masticage fin et un scellement local ;
- scellement complet (sans masticage) des surfaces restantes.

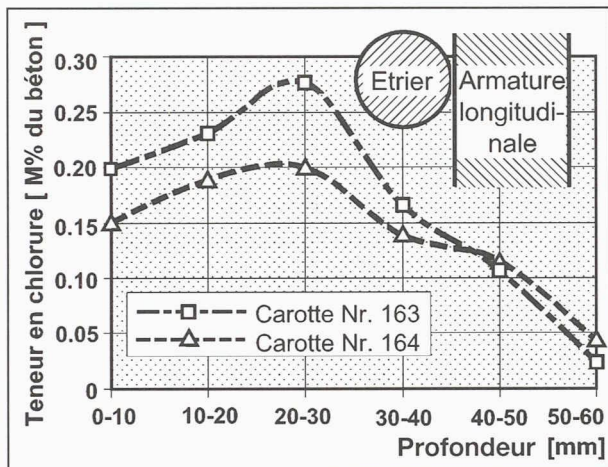
Fig. 18. – Pénétration du chlorure dans le côté sud de la pile RO B (carottages prélevés à quelque 16, respectivement 20 m au-dessous du tablier)

Les creux découverts en 1993 sur le côté Sud des piles dans la Reuss du pont « Romeo » ont motivé des recherches plus poussées, afin d'en découvrir la cause. Des mesures de potentiel ont ainsi été effectuées en automne 1994 sur les piles exposées au ruissellement des eaux évacuées du pont. On a également procédé à des carottages afin d'examiner la teneur en chlorures du béton et quant à une éventuelle corrosion de l'armature, elle a fait l'objet de contrôles visuels dans des entailles pratiquées au marteau piqueur. Le côté Sud des piles, ainsi que celui précédemment exposé au ruissellement des eaux d'évacuation présentaient de nombreux foyers de corrosion. Au voisinage de l'armature, le béton accusait de très fortes teneurs en chlorures (fig. 18). Quant à l'armature mise à jour au marteau piqueur, elle laissait nettement voir des traces de piqûres de corrosion. Pour assurer la sécurité et la durabilité exigées de l'ouvrage pendant la durée d'utilisation restante, il était donc clair que des interventions s'imposaient.

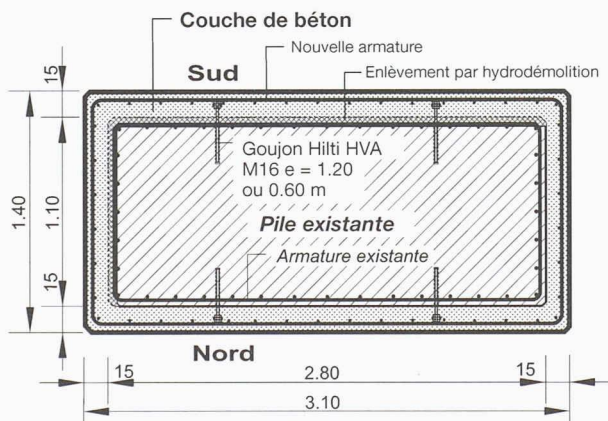
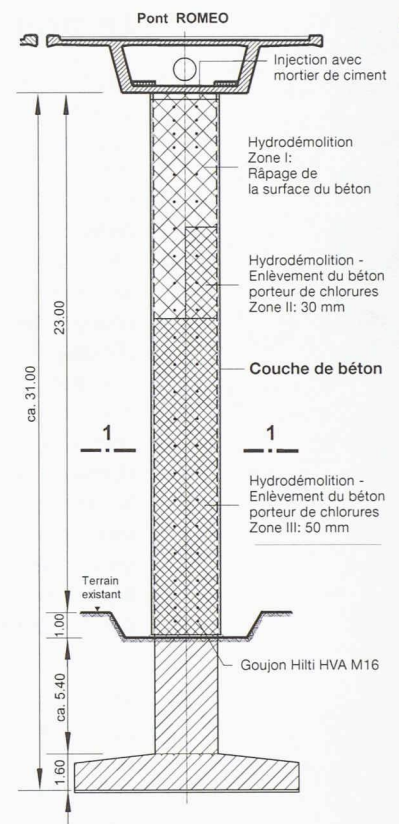
Fig. 19. – Section d'une pile renforcée d'une couche de béton ( $d = 15\text{ cm}$ )

Fig. 20. – Interventions sur la pile RO B, côté sud

Après une évaluation approfondie des avantages et désavantages respectifs des variantes considérées, on a retenu l'enlèvement du béton chargé de chlorures et le renforcement des piles par du béton frais sur toute leur hauteur (fig. 19 et 20).
