# Lot d'ouvrage 2: galeries et autres ouvrages d'art

par Walter Müller et  
Marco Malagoli,  
Lucerne,  
Verner Bachmann,  
Ildorf

Le lot d'ouvrage 2 englobe les galeries et tous les autres ouvrages d'art, ce qui ne représente pas moins de soixante-cinq objets, dont les galeries constituent l'essentiel. Parmi les autres ouvrages, seuls seront présentés des exemples choisis. La remise en état a duré de 1996 à 1998.

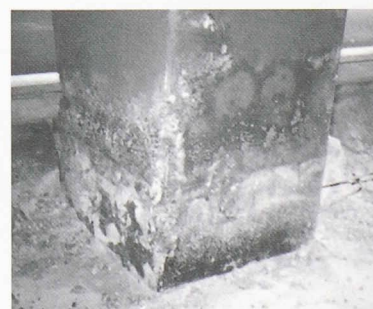
- sécurité de la structure partiellement insuffisante lors de poussées d'avalanches ;
- défauts dus à la pénétration de chlorures dans le béton (corrosion de l'armature) et attaques de sel de déverglaçage près du niveau de la route (fig. 5) ;
- défauts dans la construction en béton armé de la partie supérieure de la galerie, tels qu'enrobage insuffisant des armatures, grande profondeur de carbonatation, fissures, nids de gravier locaux avec corrosion d'armatures et éclatements ;
- défauts de l'étanchéité et de l'évacuation des eaux de la dalle, joints de dilatation et bordures non étanches.

Fig. 5.- Etat du pied d'une colonne centrale avant la remise en état

Comme sur les parois amont, la zone inférieure des colonnes présentait une forte teneur en chlorures qui, dans les trois galeries d'avalanches surtout, avaient entraîné des fissures de corrosion presque traversantes et provoqué des creux et des éclatements (fig. 5).

- enlèvement du béton chargé de chlorures sur le pourtour des colonnes par hydrodémolition sur une profondeur de 2-6 cm, jusqu'aux bords des boisseaux face supérieure comprise;

- bétonnage des boisseaux jusqu'à 12 cm environ au-dessus du niveau de la route (enrobage de 8 cm de l'armature);
- enveloppement des colonnes par des gaines en tôle d'acier de 6 mm et remplissage de béton;
- protection des socles de béton et des parties supérieures des colonnes.
