Artikel: Equipements et ouvrages annexes
Autor: Steiger, Andreas
DOI: <https://doi.org/10.5169/seals-79429>

Equipements et ouvrages annexes

par Andreas Steiger,
ucerne

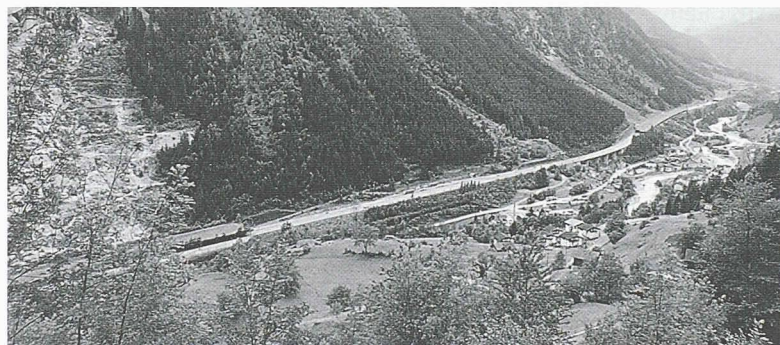
Fig. 2.- Vue de la route nationale A2 depuis le village de Gurtellen

Entre les galeries de Gütli et Wilerplanggen, à 750 m d'altitude, le bruit de la route est réverbéré par les murs de soutènement de la pente en face de Gurtellen-Dorf, situé deux cents mètres plus haut (fig. 2). Les émissions sonores dépassent de 2 à 3 dB(A) les limites imposées, de jour comme de nuit. Vu la topographie, une protection efficace contre le bruit s'avère toutefois très difficile à réaliser: des investissements de 0,5 à 3 millions de francs (revêtement des murs de soutènement, fermeture de galeries voisines, écrans antibruit) ne déboucheraient jamais que sur une amélioration insuffisante. Une demande de dérogation à la construction d'ou-

vrages de protection a donc été déposée et des compensations ont été requises pour divers immeubles en fonction de leur situation. Dans le cadre de la remise en état des chaussées, on a par ailleurs mis en place un revêtement en mastic de gravillons dont les caractéristiques contribuent à une réduction du bruit.

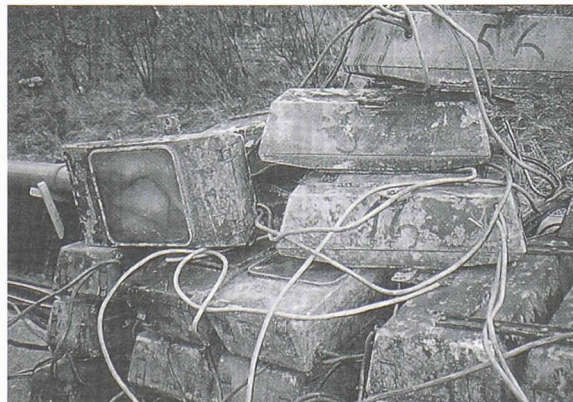
Fig. 1.- Luminaires démontés dont les châssis en fonte d'aluminium sont très fortement corrodés

- la capacité de la conduite souterraine abritant les câbles est épuisée dans la plupart des sections ;
- le câble à haute tension doit en majeure partie être remplacé ;
- l'éclairage des galeries nécessite un remplacement complet (fig. 1) ;
- les postes de transformation et de commande aménagés dans les parois amont des galeries se sont révélés mal placés : l'humidité permanente de l'air constitue un facteur accru de défaillances et la disposition des lieux n'est pas favorable pour le personnel d'exploitation (espace de travail restreint et accès dangereux depuis la bande d'arrêt).

- Remplacement de l'éclairage des galeries par des luminaires de tunnel modernes en V4A: un éclairage à adaptation (contre-faisceau) est installé dans les deux sens, la voie «Lora» se voyant de surcroît équipée d'un éclairage de traversée. La commande des éclairages est assistée par des capteurs de luminosité installés près des portails des galeries, et pourra ultérieurement être reliée à une installation de commande à distance. L'éclairage des galeries est alimenté par un caniveau de câbles continu, suspendu au plafond et ouvert sur le dessus, auquel certains luminaires sont directement fixés.
