Réfection des façades en béton apparent de l'Ecole d'ingénieurs d'Yverdon

Eugen Brühwiler, ing. civil. dipl. EPFZ/SIA, Prof. Dr ès sc. techn. Département de Génie Civil, EPF Lausanne et Pierre Plancherel, arch. ETS, Plancherel et Schmid, Architectes ass. SA, Dommartin

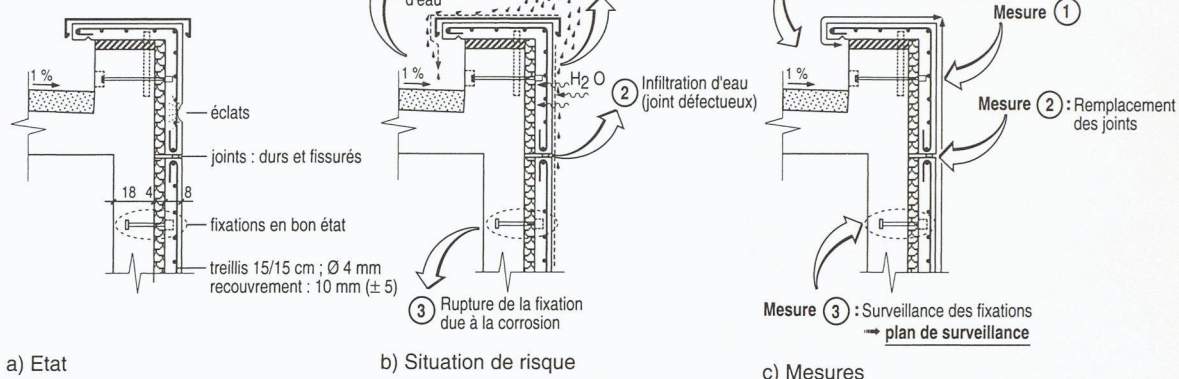
Composées d'éléments préfabriqués de 8 cm d'épaisseur avec un treillis d'armature (fig. 2 a), les façades en béton apparent servent de peau à l'ossature porteuse intérieure en béton armé, qui a été coulée sur place. En règle générale, selon le plan, l'épaisseur d'enrobage atteint 10 mm, bien qu'à certains endroits isolés, elle se trouve en fait réduite à 5 mm. La profondeur de carbonatation varie fortement, mais atteint en général 15 mm. De plus, des éclatements de béton isolés indiquent une corrosion avancée des armatures dans des zones particulièrement exposées et une qualité de béton localement insuffisante.

rées sous l'angle de situations de risque. Les figures 2b et 2c présentent les quatre principales interventions à risque et les mesures afférentes.

Béton :

- porosité capillaire élevée
- perméabilité à l'eau : 24 g/m² h
- carbonatation : 4...17 mm, en moyenne Ø 12 mm

Fig. 2. Eléments de façade en béton apparent : a) état, b) situations de risque, c) mesures

Dans la suite du présent article, seule la situation de risque liée à la corrosion des armatures sera traitée. A partir de l'état, de son évolution probable, des exigences et des actions, trois objectifs (SIA 162/5, art. 5 33) ont été formulés dans le cadre des mesures à prendre: (1) réparer les endroits présentant des éclatements de béton, (2) stopper ou fortement ralentir le développement futur des dégâts et (3) protéger les barres d'armature intactes pour prévenir la corrosion.

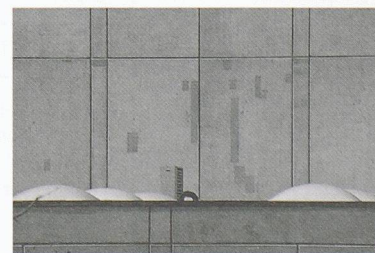
Les endroits dégradés par des éclatements du béton ont été remis en état selon le procédé « usuel » (remplacement du béton), tandis que les éléments de façade présentant des dégâts importants ont été entièrement réparés. Les travaux de réparation ont pu être menés à bien sans difficultés particulières. Au niveau esthétique, toutefois, le résultat n'est pas toujours complètement satisfaisant

faisant dans la mesure où certaines réparations se distinguent légèrement par rapport au béton existant (fig. 4). On peut cependant s'attendre à ce que les endroits réparés qui présentent une couleur plus foncée s'éclaircissent avec les années.

Fig. 4. Remise en état des surfaces en béton apparent avec les endroits réparés (Photo Eric de Lainsecq)
