**Artikel:** Fallingwater - La restauration d'un emblème du patrimoine américain  
**Autor:** Silman, Robert  
**DOI:** <https://doi.org/10.5169/seals-80298>

# Fallingwater -

## La restauration d'un emblème du patrimoine américain

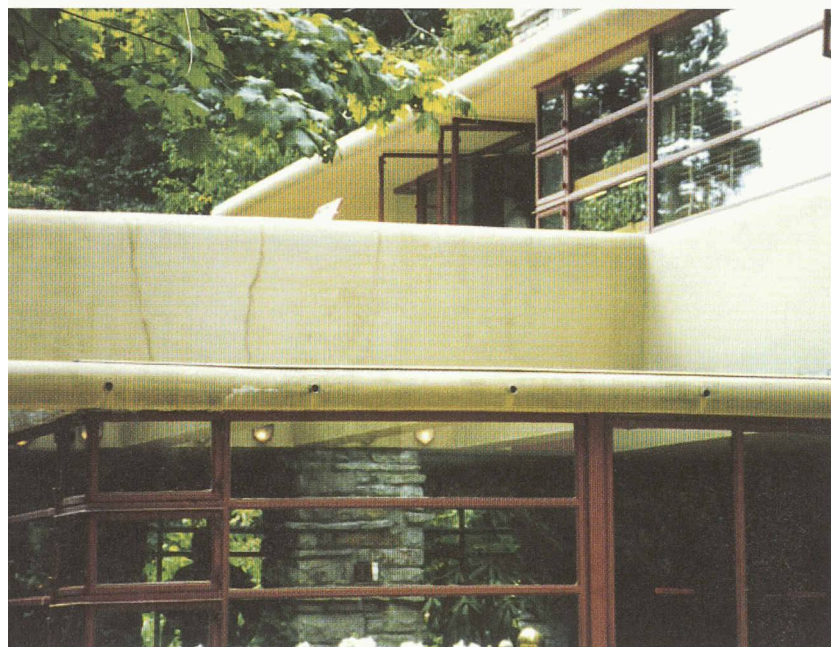
Fig 2 et 3 : Fissures dans les garde-corps de la terrasse supérieure  
(Photos : Robert Silman Associates)

En 1995, le *Western Pennsylvania Conservancy (WPC)* fit appel à notre bureau afin de déterminer pourquoi les réagréages de ces fissures lâchaient au bout de quelques années seulement (fig. 2 et 3) et nous chargea ensuite d'examiner si, à court ou long terme, la sécurité de la structure et celle de ses visiteurs était d'une quelconque manière menacée.

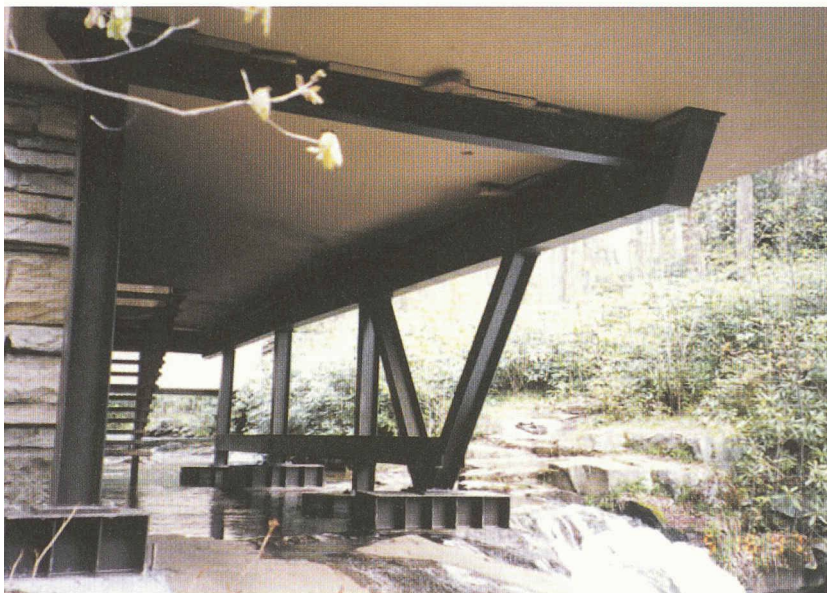
Fig. 11 : Étayage provisoire sous la dalle du premier étage

Nos interlocuteurs se montrèrent cependant tout à fait convaincus et ils acceptèrent notre proposition de munir l'édifice d'étais provisoires en attendant qu'une solution définitive puisse y être appliquée. C'est ainsi qu'au début du printemps 1997, une rangée d'étais de structure en acier fut mise en place, avec des treillis d'acier reposant sur des boulons d'ancrage forés directement dans la roche qui constitue le lit du ruisseau (fig. 11). Un tel étayage aurait de toute manière dû être réalisé pour exécuter des réparations définitives et, en attendant, il constituait un gage de sécurité contre tout nouveau fléchissement et permettait de poursuivre sereinement les visites guidées de la maison.

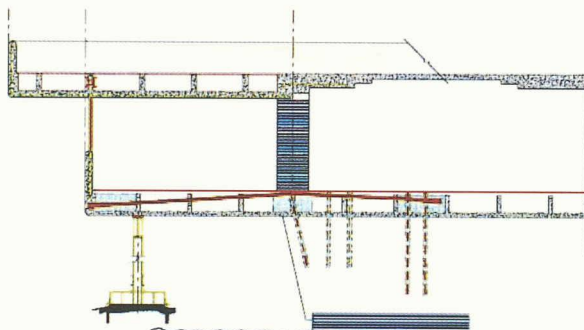
Fig. 13 : Schéma d'installation des tirants, figurés en rouge vif, à l'intérieur de la dalle du séjour

Aux extrémités fixes des tirants (au nord), tous les brins des torons ont été séparés pour être répartis dans le bloc d'ancrage, de manière à ce qu'une fois coulé autour, le béton puisse transmettre son poids à la poutre originale. Aux extrémités réservées à l'introduction de la contrainte (au sud), des dispositifs d'ancrage spéciaux pour l'acier ont été coulés dans le bloc de béton. A peu près à mi-parcours du tirant, un troisième bloc servant de déviateur a été placé de manière à le relever et à lui conférer un profil tendu, permettant de répartir correctement les forces de précontrainte dans les différentes sections transversales qui se succèdent le long de la poutre existante (fig. 12 et 13).

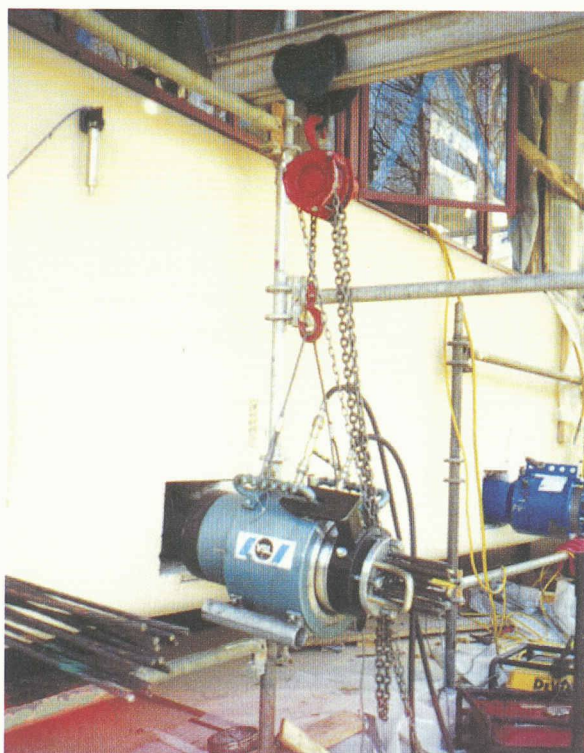
Fig. 14 : Opération de mise en tension des tirants, au moyen d'un échafaudage provisoire appuyé sur le lit du ruisseau.

L'«heure de vérité» arriva avec la mise en tension des tirants (fig. 14). L'entrepreneur installa vérins et cric hydraulique sur un échafaudage provisoire appuyé dans le lit du ruisseau, puis une force de 1735 kN fut appliquée sur chaque côté des deux poutres les plus sollicitées, tandis qu'une force un peu moins élevée était réservée à la troisième. Echelonnée en trois phases réparties sur deux jours, l'opération consista à introduire 20%, puis 50% et enfin 100% de la pré-contrainte, en alternant systématiquement l'ordre des tirants manœuvrés. A la plus grande satisfaction des concepteurs, les mouvements observés et les déformations mesurées se révélèrent parfaitement conformes aux calculs !
