Zeitschrift: Tracés : bulletin technique de la Suisse romande
Herausgeber: Société suisse des ingénieurs et des architectes
Band: 129 (2003)
Heft: 21: Pont neuf

Artikel: Remise en état du pont Bessières à Lausanne
Autor: Brühwiler, Eugen / Guex, Pascal
DOI: <https://doi.org/10.5169/seals-99243>

Remise en état du pont Bessières à Lausanne

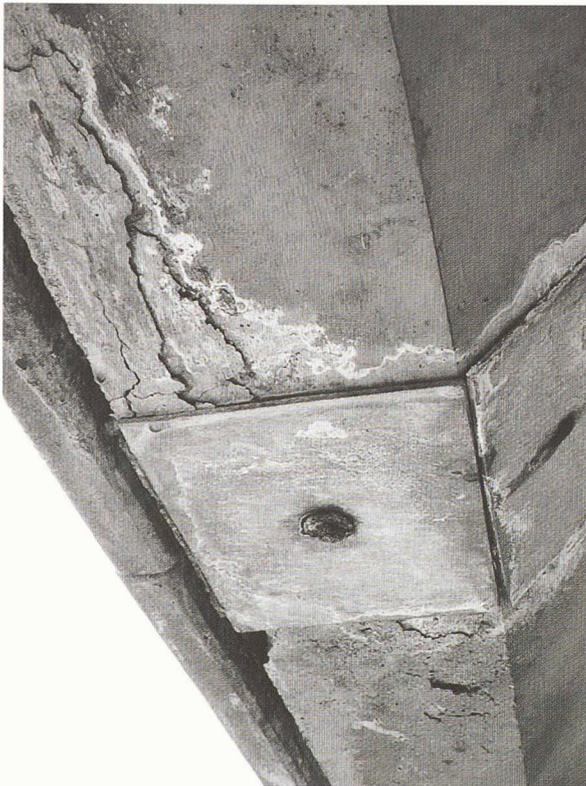
Les bordures de rive, exposées aux sels de déverglaçage en hiver, montrent des traces de corrosion dues à la présence de chlorures. L'étanchéité étant défectueuse, l'eau s'infiltrait en outre dans les joints de clavage en bordure du pont et traverse les trottoirs en porte-à-faux, sous lesquels de nombreuses efflorescences, taches d'humidité et marques de corrosion dues aux armatures sont visibles (fig. 5).

Fig. 5 : Dégâts sous les porte-à-faux des trottoirs

Les dégradations constatées lors des travaux de la phase 1, plus importantes que prévues, ont conduit à interrompre l'enchaînement avec la phase 2 et à réétudier le concept de réhabilitation des bordures de rive du tablier. Finalement, c'est l'option de reconstruction complète des bordures offrant une durabilité comparable à celle du reste de la dalle de roulement qui a été retenue. Conformément à l'article 6.4.1 de la norme SIA 262 (2003), des mesures ont été prises pour empêcher l'apparition de fissures traversantes particulièrement favorable à la corrosion des barres d'armature (mesures qui sont décrites dans l'article suivant en page 17). Parallèlement à la reconstruction des bordures, les sections endommagées des joints de clavage et de la dalle du tablier sous les trottoirs ont été remises en état.

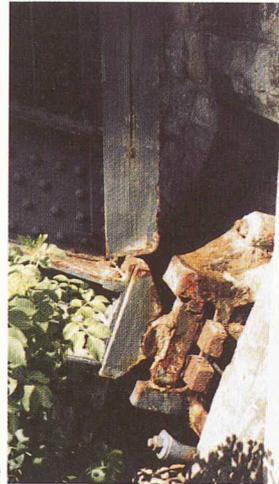
Aux extrémités de l'ouvrage, les joints de dilatation datant également de 1972 sont usés et leur étanchéité est défectueuse. En hiver, l'eau chargée de sel pénètre dans ces joints et contribue à la corrosion de la rigole installée en dessous. Ce faisant, elle tombe sur les appareils d'appui et la charpente métallique voisine et y provoque des dégâts de corrosion.

Quoique moins sévèrement attaquées, d'autres parties de la structure métallique sont également touchées par la corrosion : outre les surfaces les plus exposées aux intempéries, il s'agit notamment des montants et des entretoises proches des culées ainsi que des appareils d'appui à la naissance des arcs extérieurs, qui reçoivent les eaux d'infiltration provenant des joints de dilatation défectueux (fig. 6).

Fig. 6 : Dégâts de corrosion aux appareils d'appui des culées

Enfin, le remplacement des joints de dilatation a été assuré par la pose de profilés en acier extrudé reliés par un profilé en caoutchouc élastomère garantissant l'étanchéité.
