**Artikel:** Inhibiteur de corrosion: le pont de Peney dix ans après  
**Autor:** Annen, Philippe / Hoiler, Gérald  
**DOI:** <https://doi.org/10.5169/seals-99407>

# Inhibiteur de corrosion : le pont de Peney dix ans après

Dans son numéro 20 du 13 septembre 1995, la revue *IAS* (aujourd'hui *TRACÉS*) relatait les travaux d'assainissement du pont de Peney à Genève selon une nouvelle méthode ayant recours à l'application d'un inhibiteur de corrosion MFP. Appliquée il y a plus de dix ans, cette méthode semble aujourd'hui garante de résultats prometteurs à long terme.

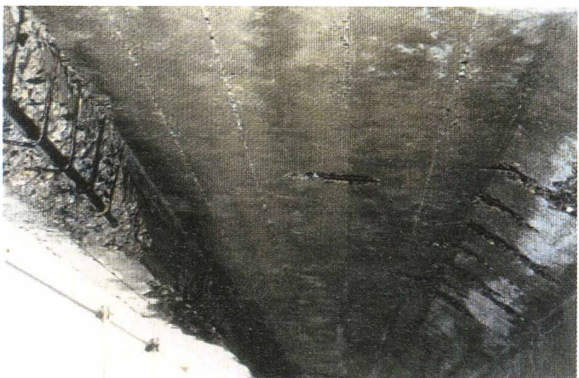
Dès les années 80, d'importants éclats de béton ont laissé apparaître localement des armatures fortement oxydées. En 1985, un examen détaillé a révélé des dégradations importantes dues aux effets de la carbonatation du béton, de la présence de chlorures et des sollicitations du trafic (fig. 1 et 3).

Fig. 1 : Face inférieure de l'aile du tablier après enlèvement des éclats lors des travaux de 1994

- nettoyage des surfaces et enlèvements des seuls éclats non adhérents,
- pulvérisation de l'inhibiteur MFP sur l'ensemble des surfaces,
- exécution des taconnages avec des mortiers spécifiques,
- application d'un bouche-pores sur les faces extérieures des poutres.

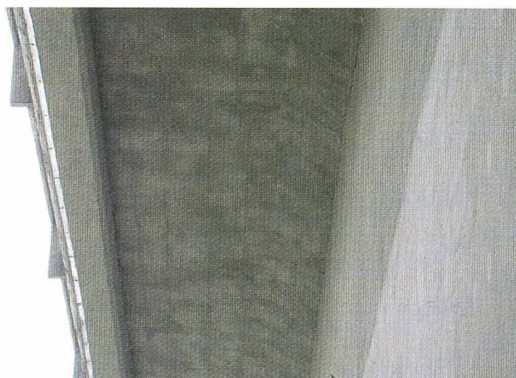
Fig. 2 : Même zone que sur la figure 1, dix ans après les travaux

Le 26 mai 2004, une visite de contrôle a été effectuée. Au cours de celle-ci, quatre carottes ont été prélevées sur les poutres, à proximité des échantillons de 1997. L'état des zones traitées s'est révélé excellent (fig. 2 et 4).

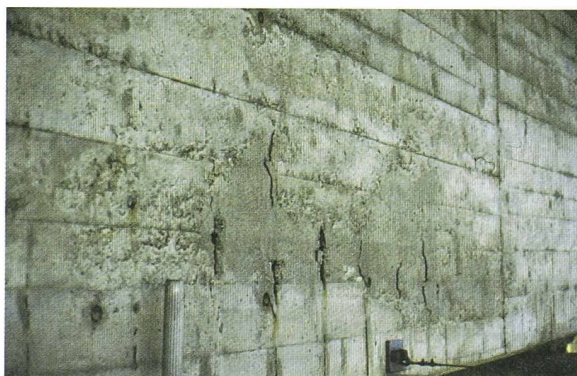
Fig. 3 : Face extérieure de la poutre amont lors de l'examen de 1985 : éclats de béton sur des étriers positionnés trop près de la surface et nid de gravier camouflés

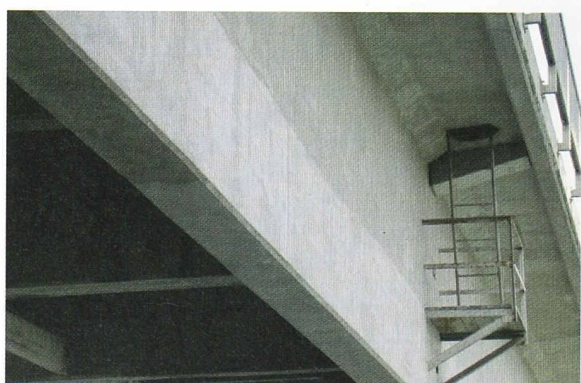
Fig. 4 : Même zone que sur la figure 3, dix ans après les travaux

Pour l'ensemble des poutres, un seul éclat dû à la carbonatation a été observé. Celui-ci s'est développé sur un étrier situé dans une zone actuellement inatteignable. Quelques petits éclats, provoqués par la corrosion des armatures sous-jacentes, ont été observés au niveau de la passerelle et deux éclats y ont été prélevés.

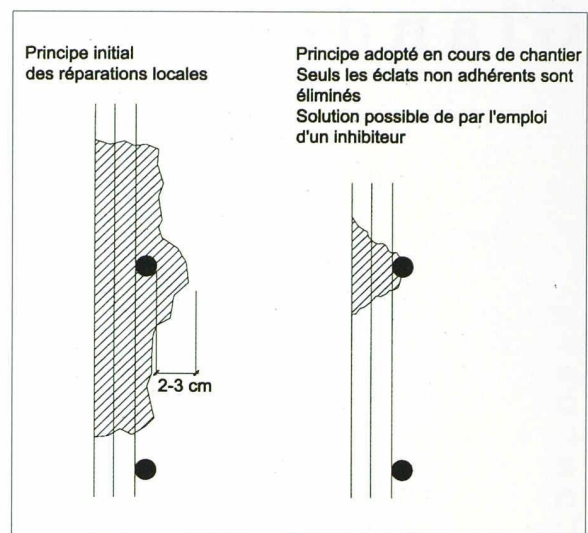
Fig. 5 : Principes des réparations (projet et réalisation)

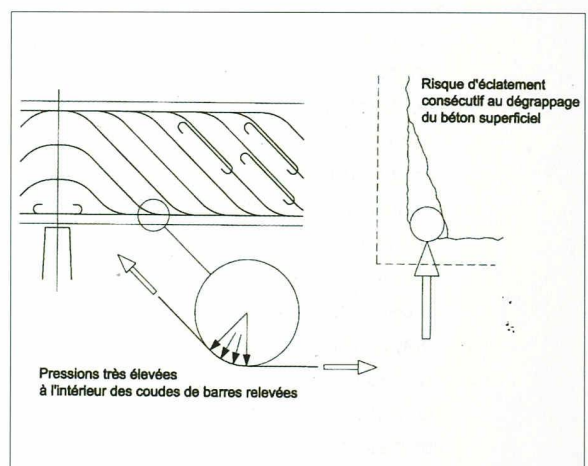
Le dégrappage du béton d'enrobage de barres d'armature en tension n'est pas sans risque. En effet, avec des barres d'acier lisses, les efforts sont transmis au béton essentiellement à l'intérieur des coudes et des crochets. A l'état de service, les pressions sur le béton à ces endroits induisent des contraintes de traction transversales supérieures aux valeurs de rupture admises pour la vérification d'un ouvrage neuf. Il y a donc risque de rupture du béton à l'intérieur d'un coude, la barre pouvant alors s'échapper latéralement (fig. 6).

Fig. 6 : Risques liés au dégrappage des barres d'armature

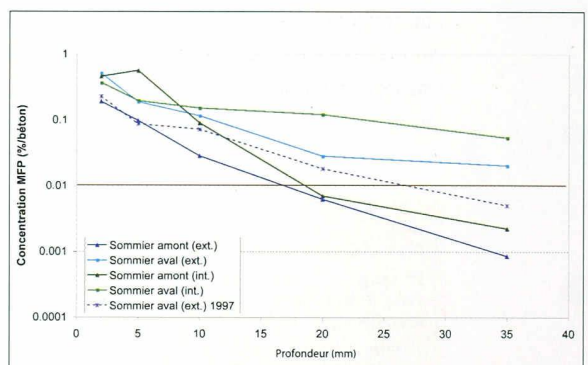
Fig. 7 : Profils des teneurs en MFP à partir des carottes prélevées sur les sommiers

sur les quatre carottes, ne montrent pas de différence significative par rapport à celui de 1997 (fig. 7). Ce dernier est situé au centre du faisceau des profils obtenus en 2004. Etant donné la variabilité intrinsèque du béton, on peut considérer qu'il n'y a pas eu d'évolution de la concentration résiduelle de MFP, ce qui permet de conclure que l'équilibre chimique du MFP avait été atteint après trois ans déjà. On observe également que la valeur limite est atteinte jusqu'à 20-25 mm de profondeur et que le sommet présente généralement des valeurs supérieures.
