**Zeitschrift:** Tracés : bulletin technique de la Suisse romande  
**Herausgeber:** Société suisse des ingénieurs et des architectes  
**Band:** 140 (2014)  
**Heft:** 9: N16 - Viaducs : eaux des fontaines

# PAS LOIN D'UN EFFONDREMENT

Le 13 janvier dernier, un poids lourd transportant une pelle mécanique heurtait un passage supérieur à proximité de Birmenstorf sur l'A1.

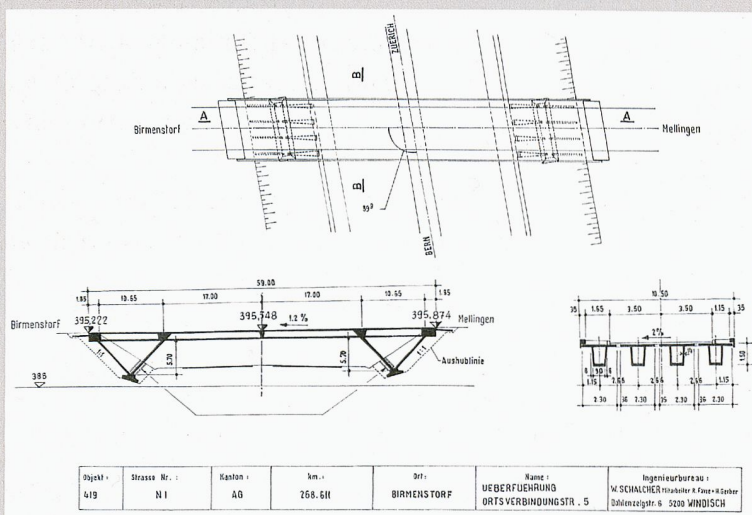
Le pont endommagé à Birmenstorf a été construit en 1967/68 sur la base du modèle standardisé «PS préfabriqué en béton à béquilles en V type 3» (Projet standard n° 312 du Service fédéral des routes et des digues). Il y a 100 ponts répertoriés de ce type en Suisse, dont 90 sur les routes nationales.

La chaussée est constituée de quatre caissons préfabriqués précontraints par fils adhérents. Une fois les espaces entre les caissons remplis, quatre câbles de précontrainte (deux par âme) supplémentaires par caisson sont mis en tension.
