**Zeitschrift:** Tracés : bulletin technique de la Suisse romande  
**Herausgeber:** Société suisse des ingénieurs et des architectes  
**Band:** 140 (2014)  
**Heft:** 19: Viaducs de Chillon

**Artikel:** Renforcement des Viaducs de Chillon  
**Autor:** Perret, Jacques / Mühlberg, Hartmut / Schär, Philippe  
**DOI:** <https://doi.org/10.5169/seals-515963>

# RENFORCEMENT DES VIADUCS DE CHILLON

Actuellement en travaux, les ouvrages ont déjà connu plusieurs réfections depuis leur réalisation à la fin des années 1960.

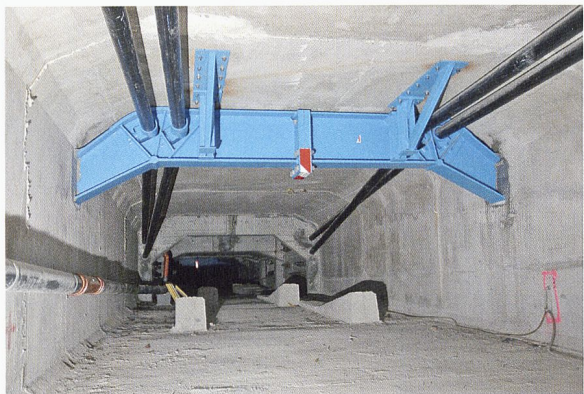
- 1 Vue générale du chantier de réfection sur le pont lac
- 2 Déviateurs pour les câbles de précontraintes mis en place en 1996
- 3 Dégâts sous les anciennes bordures
- 4 Remplacement des bordures du pont lac, côté extérieur
- 5 Echafaudage mobile pour le remplacement des bordures
- 6 Remplacement des bordures côté intérieur du pont montagne
- 7 Remplacement des joints de chaussée existants par des joints à peigne sécurisés
- 8 Principe de fonctionnement des déviateurs pour la précontrainte installée en 1996

de la pile, cela était possible. Par contre, pour des raisons constructives, l'ancrage au bout du portique à proximité du joint a dû être maintenu à une certaine distance de la dalle supérieure du caisson. Afin de maintenir les câbles le plus haut possible dans les sections, des déviateurs ont été installés.

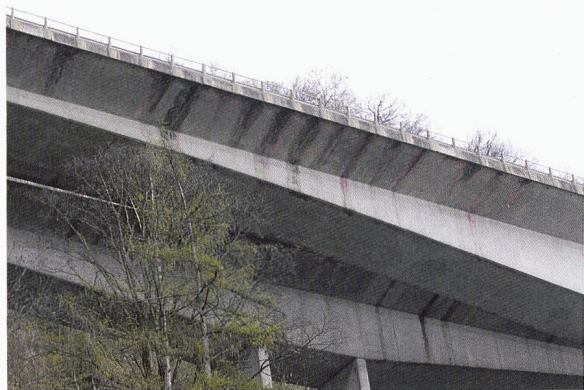
3

Les bordures d'origine étaient préfabriquées et, par souci de poids, creuses. Seules les parties autour des poteaux des glissières étaient bétonnées. L'eau chargée de chlorure s'est infiltrée et a provoqué de la corrosion à l'intrados des porte-à-faux. En 2008, les coulures ont atteint les âmes du caisson et l'OFROU a décidé de remplacer les anciennes bordures par des nouvelles, coulées sur place et conformes aux directives de l'OFROU.

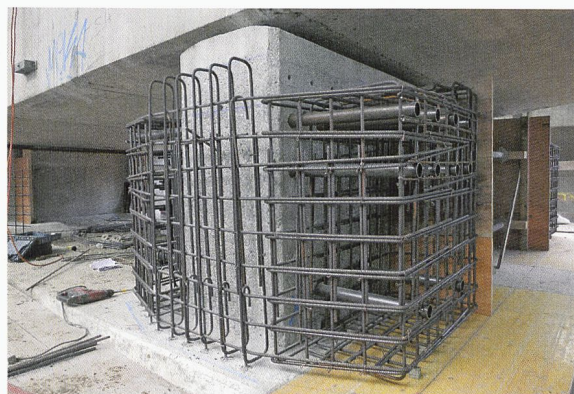
9 Armatures des supports pour vérins

- Elargissement des palées existantes pour créer les surfaces nécessaires aux vérins (fig. 9). Ces massifs d'appui pour les vérins restent en place en vue d'un changement ultérieur des appuis parasismiques ;
- mise en pression des vérins pour reprendre le poids du tablier ;
- blocage des vérins ;
- sciage de la liaison entre palées et tablier : le pont repose maintenant sur les vérins (fig. 10) ;
- équilibrage de la pression des vérins pour répartir uniformément le poids du tablier ;
- deuxième blocage des vérins et pose des appuis parasismiques ;
- démontage des vérins et fixation mécanique des appuis parasismiques au tablier.

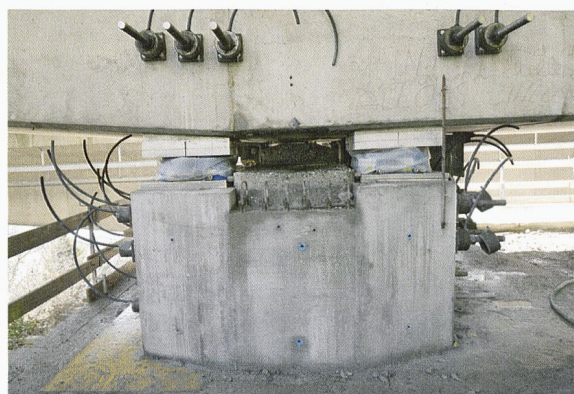
10 Les piles sciées, le pont repose sur des vérins.

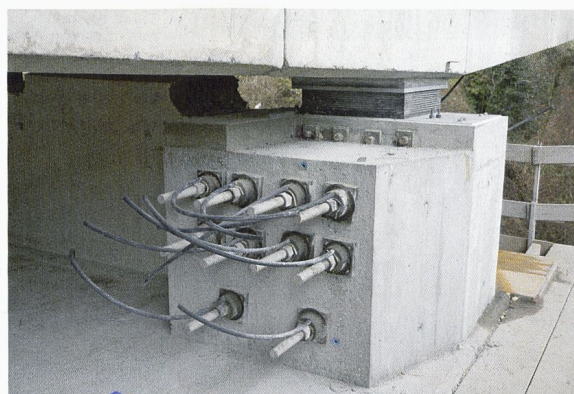
11 Appui parasismique entre pile et tablier du pont

Les viaducs ont d'autre part fait l'objet de mesures de confortation sismique. Trop rigides pour se déformer de manière élastique sous l'action d'un séisme, les piles « courtes » (5, 17 et 117) ont été munies d'appuis parasismiques aux points de contact avec le tablier. La mise en place de ces dispositifs s'est faite à l'aide de 32 vérins par piles pour « décoller » provisoirement le viaduc de ses appuis. Ces travaux se sont déroulés de la façon suivante :

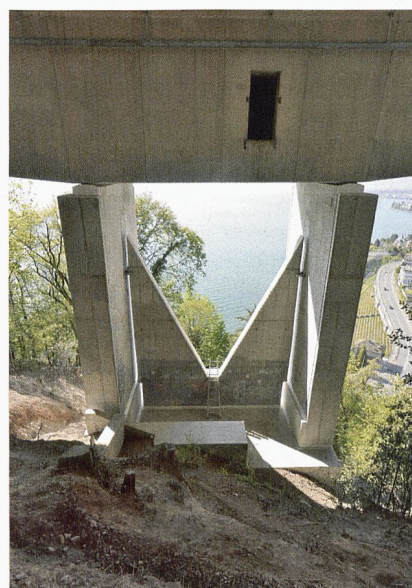
La pile 05 stabilise longitudinalement le deuxième tronçon du pont lac : un élément en « V » entre les deux palées augmente sa rigidité longitudinale, mais il rend les piles fragiles. Pour augmenter leur ductilité, un chemisage le long des palées a été bétonné et, par sciage, un

12 Conformation parasismique de la pile 05

espace entre l'élément en «V» et les palées a été créé (fig. 12). Le chemisage a été ancré dans le massif de fondations alors que, pour des raisons esthétiques et économiques, l'élément en «V» a été laissé en place.
