Artikel: La menace des murs de soutènement en L
Autor: Opan, Erdjan / Ryser, Roman / Mayoraz, Frédéric
DOI: <https://doi.org/10.5169/seals-595616>

LA MENACE DES MURS DE SOUTÈNEMENT EN L

Les inspections visuelles étant insuffisantes pour évaluer l'état réel des murs en L, l'OFROU leur a consacré une étude pilote.

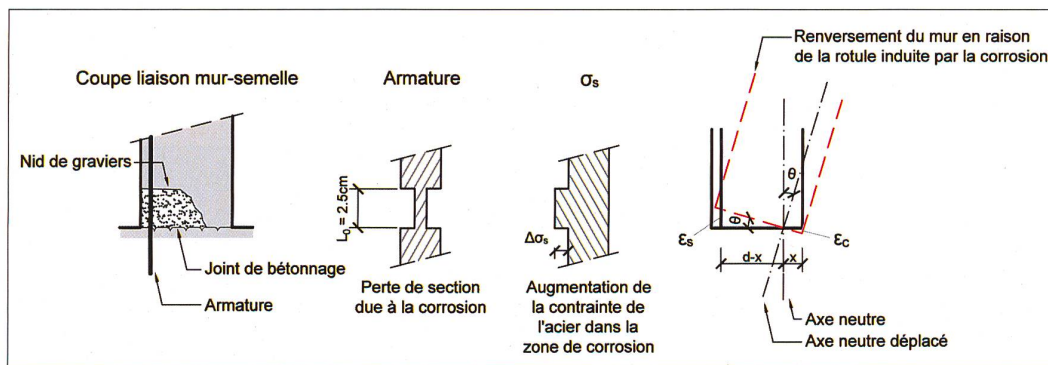
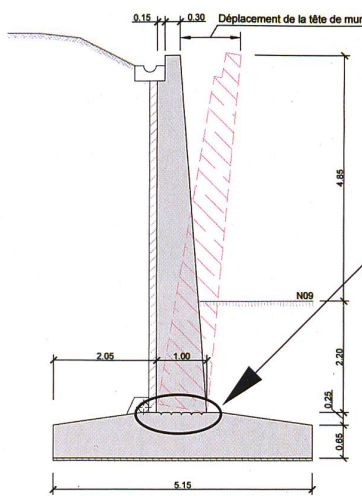
Figure 1 : coupe et modèle de déformation

Selon les conclusions du rapport « Gefährdung von Winkestützmauern durch Korrosion, Untersuchung des Bruchverhaltens », le mécanisme de rupture étudié en cas de perte de section de l'armature principale est de type non ductile. Cela vaut également pour les murs ayant une armature relativement ductile (par exemple Acier I ou Acier IIb). Les murs ayant une armature moins ductile (en particulier Acier IIIb et S 500b) sont encore plus critiques.

Du fait que le déplacement horizontal maximal de la tête de mur avant rupture est faible (de l'ordre de 0,1 à 0,2% de la hauteur du mur), un suivi géométrique périodique du déplacement de la tête de mur ne permet vraisemblablement pas de détecter avec suffisamment de fiabilité un état critique du mur. De même, un système de mesures avec des appareils sensibles (tel que clinomètre) ne permet un contrôle fiable que dans de rares cas.

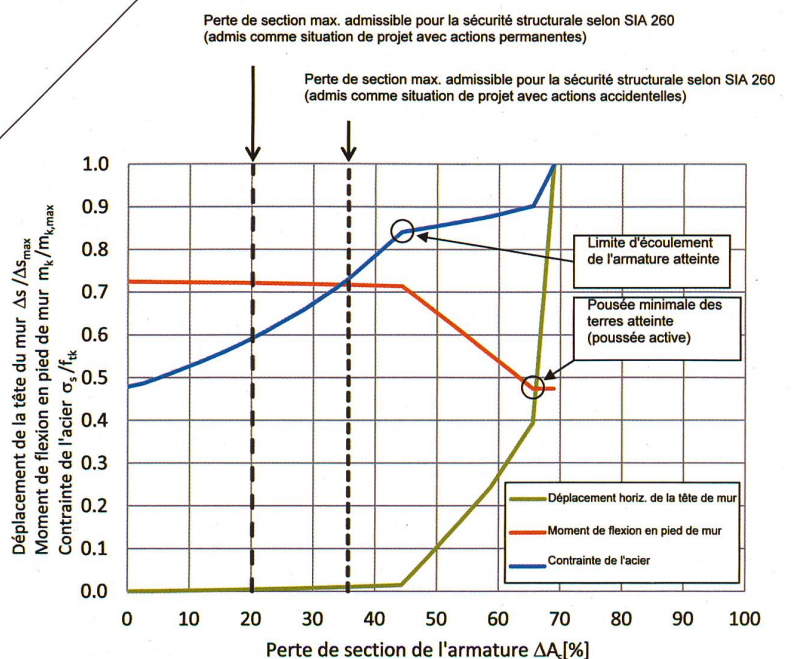
Des statistiques ont été établies à partir de neuf campagnes d'investigations réalisées entre 2007 et 2012 (A5, A9, A16 et H10-NE) au cours desquelles un total de 1281 barres d'armature réparties sur 259 panneaux de 56 murs ont été investiguées. Les statistiques intègrent les éléments suivants :

Selon la statistique, 24% des barres investiguées présentent de la corrosion avec pertes de section. La perte de section moyenne des barres corrodées est de 37%, celle de toutes les barres étant de 9% (fig. 1).

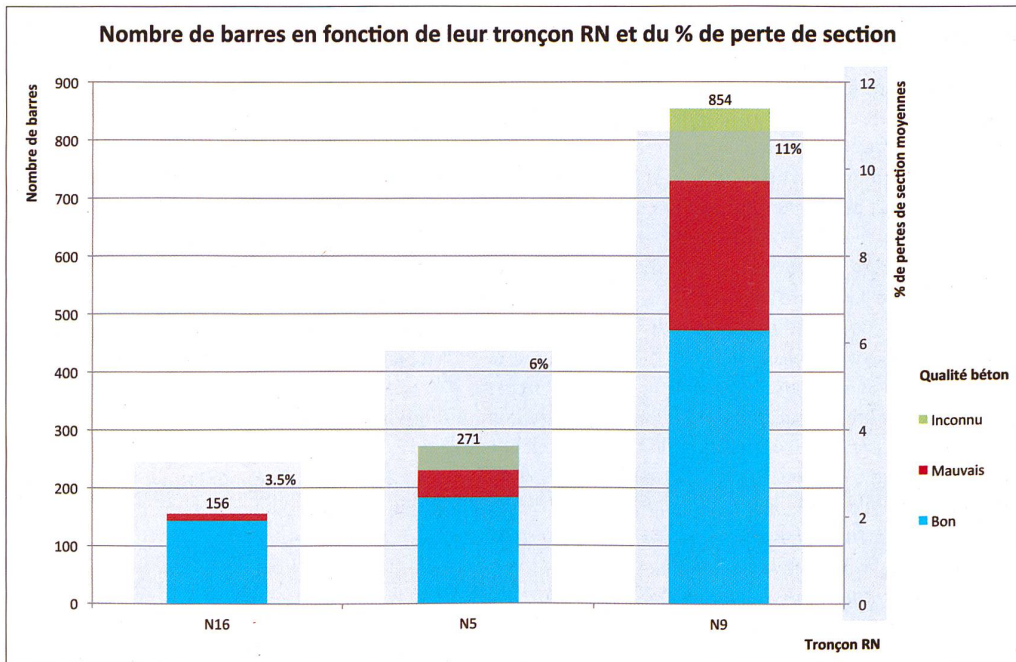
section des armatures) se situent dans des zones où le béton d'enrobage présente des défauts locaux tels que nids de graviers ou porosité très élevée, qui se combinent parfois avec un enrobage insuffisant au joint semelle-parement (**voir encadré ci-contre**). Dans un mur en L, celui-ci est un élément critique dans lequel se superposent des difficultés d'exécution (ségrégation du béton, vibration insuffisante, perte de laitances en fond de coffrage) et des exigences statiques élevées, puisque cette zone est la plus sollicitée d'une structure qui fonctionne de façon isostatique. De plus, la présence de nombreux joints de dilatation ne permet pas d'assurer, en cas de perte de résistance de l'armature principale, une redistribution des efforts menant à des déplacements importants qui révéleraient le comportement anormal du mur.

De manière générale, le front de carbonatation n'est pas profond dans cette zone critique et aucune substance favorisant la corrosion n'y a été trouvée ni dans le béton, ni dans le sol. La corrosion est uniquement due à un béton poreux et éventuellement à une épaisseur d'enrobage trop faible des barres. Des dégâts liés à un enrobage insuffisant ont aussi été constatés sur la semelle de certains ouvrages.

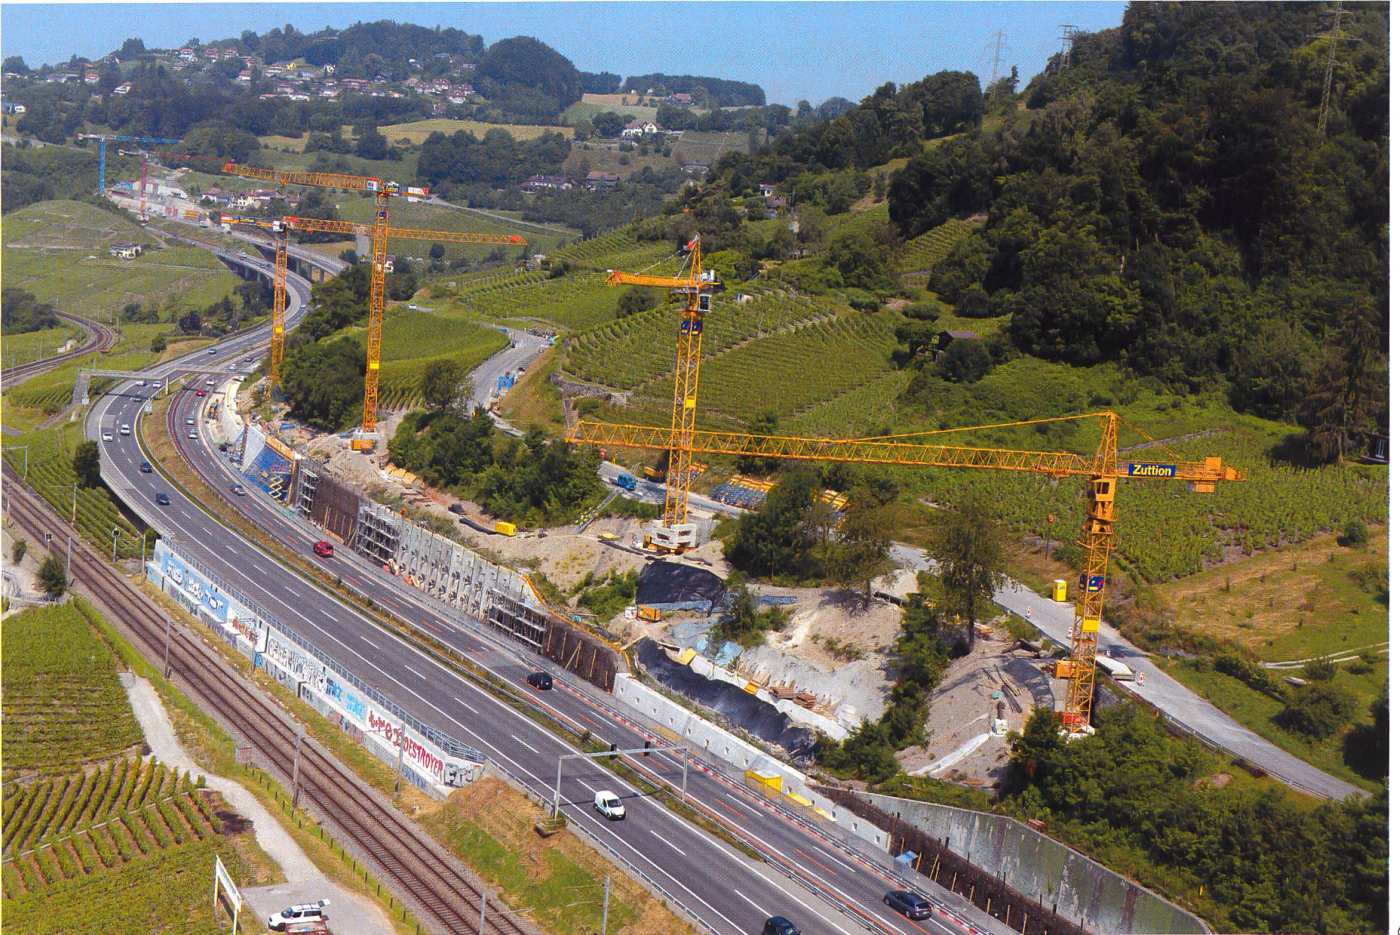
6 Renforcement de murs sur l'A9
(photo Groupe Zuttion)
(Sauf mention, tous les documents
illustrant cet article ont été fournis par
les auteurs.)

Deux critères discriminants (Le non-respect d'un seul de ces critères implique de renforcer le mur) ont été retenus :

- La perte de section des armatures principales au droit du joint semelle-parement est-elle supérieure à 15% ?
- Le degré de conformité « n » de la résistance interne initiale (sans dégâts) est-il inférieur à 0,8 ?

28 des 36 murs analysés nécessitaient un renforcement en mesures anticipées.
