Zeitschrift: Tracés : bulletin technique de la Suisse romande
Herausgeber: Société suisse des ingénieurs et des architectes
Band: 141 (2015)
Heft: 17: Rénovation de la Tour Bel-Air

Artikel: Structure de la Tour Bel-Air
Autor: Valeiras, Oscar / Pirazzi, Claudio / Perret, Jacques
DOI: <https://doi.org/10.5169/seals-513690>

STRUCTURE DE LA TOUR BEL-AIR

Oscar Valeiras, Claudio Pirazzi et Jacques Perret

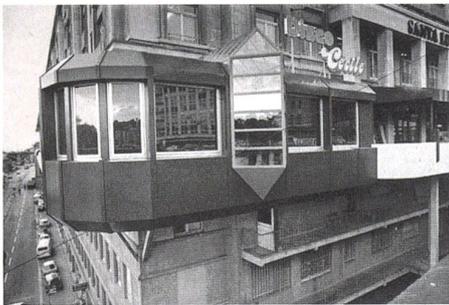
En près de quatre-vingts ans d'existence, le bâtiment a rencontré de nombreux changements de locataires qui se sont traduits par des modifications plus ou moins importantes. A titre d'exemples, des béquilles obliques métalliques ont été ajoutées sous une partie du balcon sud à une époque où celui-ci était couvert (**fig. 8**), alors que les deux derniers niveaux ont été totalement remaniés. A l'instar de toutes les modifications apportées, ces deux exemples ont été réalisés localement, sans aucune réflexion globale

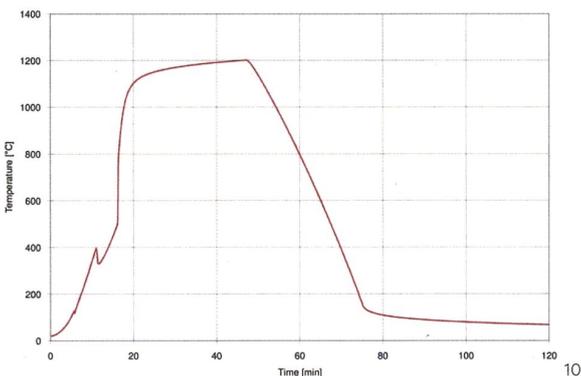
Afin de répondre à ces questions, le bureau INGENI SA a mené des simulations numériques. La simulation de type feu naturel généralisé, qui considère la véritable densité de charge thermique, a fourni des courbes de température de gaz en fonction du temps (fig. 10). Ces courbes sont ensuite appliquées à des modèles qui considèrent la section du plancher avec une analyse de la redistribution de la température sur la base de la mécanique des fluides (fig. 11). C'est ainsi qu'on peut déterminer la résistance plastique résiduelle des profilés métalliques

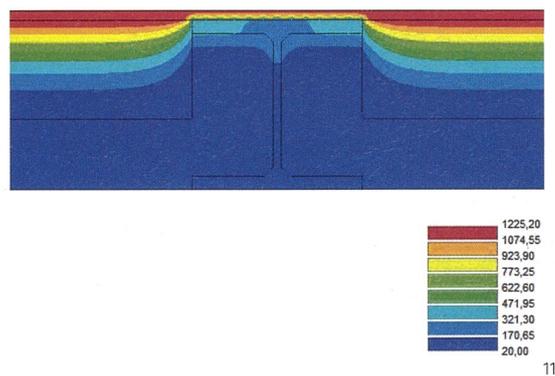
en considérant les pertes partielles de résistance et d'élasticité en fonction des températures dans la section. Les modèles sectionnels considèrent des couches de matériaux en parfait état, sans joints ni affaiblissements locaux et avec des propriétés mécaniques parfaites.

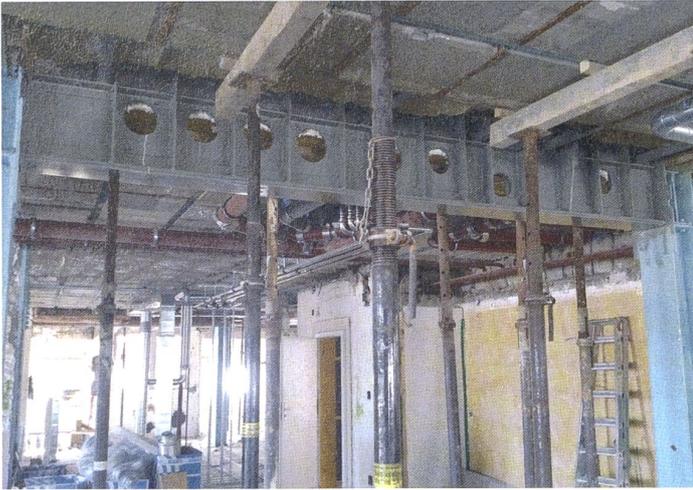
- 10 Courbe de température des gaz dans la zone d'affectation bureau
- 11 Redistribution de la température dans la section après 40 min
- 12 Poutre percée et renforcée pour permettre le passage des techniques
- 13 Répartition des contraintes normales dans la poutre percée
- 14 Renforcement avec des profils métalliques soudés
- 15 Décalage des piliers visible par l'intermédiaire des raidisseurs
- 16 Modèles informatiques sans (a) ou avec (b) les murs (Ingeni SA)

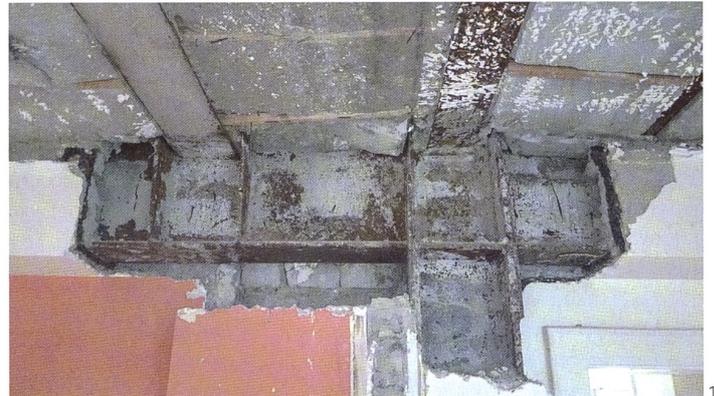
15

L'analyse approfondie de la structure porteuse a mis en évidence quelques détails surprenants sur la descente des charges. Par exemple, entre les niveaux 7 et 8 de la tour, deux piliers intérieurs sont décalés de plusieurs dizaines de centimètres (**fig. 15**). Ces mêmes piliers disparaissent au rez-de-chaussée, pour offrir un volume libre de porteurs plus important. Les charges sont déviées sur les piliers voisins par le biais de grands sommiers métalliques.

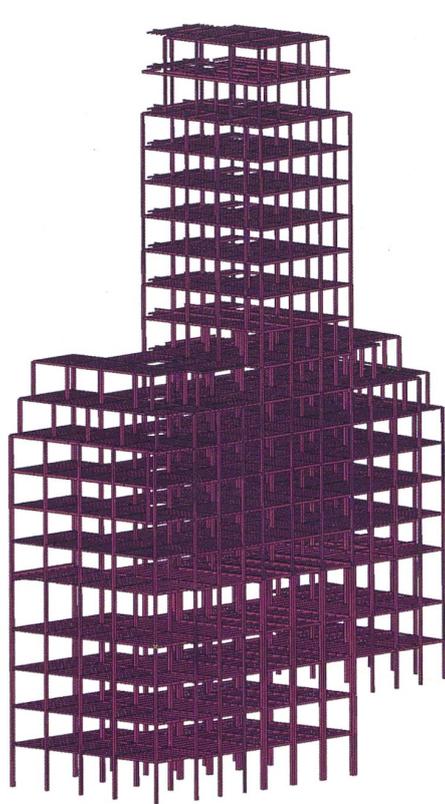
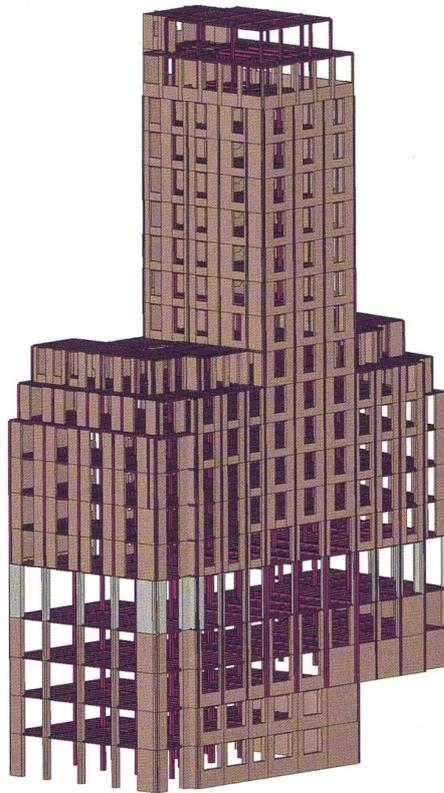
Ces mesures ont abouti à des fréquences de 1.05 Hz et 1.25 Hz selon les deux axes principaux du bâtiment, soit des fréquences 4 à 5 fois supérieures à celles estimées avec le modèle de calcul utilisé jusqu'alors. Comme supposé, cet écart s'expliquait par la non-prise en compte des murs en maçonnerie qui augmentent considérablement la rigidité du bâtiment. L'adjonction des murs dans le modèle (fig. 16b) a eu pour effet de faire converger les fréquences propres théoriques avec celles mesurées.
