**Zeitschrift:** Tracés : bulletin technique de la Suisse romande  
**Herausgeber:** Société suisse des ingénieurs et des architectes  
**Band:** 143 (2017)  
**Heft:** 7: Réflexion du pont d'Aigremont

# Pont d'Aigremont: remise en état d'un géant aux pieds d'argile

Construit à la fin des années 1970 pour éviter une zone active de glissements de terrain, le pont d'Aigremont a vu sa sécurité mise à mal par l'action combinée d'une masse en mouvement prenant appui sur l'une de ses piles et par l'érosion des fondations de cette dernière suite au déplacement du torrent de la Raverette. Parallèlement aux travaux de sécurisation, la dalle de roulement et les culées ont été rénovées.

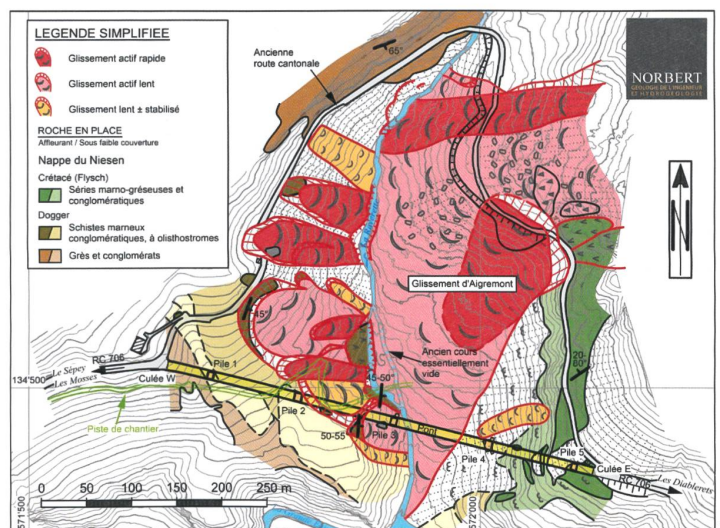
schistes argileux à gros blocs (olistostromes). Ce sont ces schistes s'altérant en matériaux argileux qui sont la cause fondamentale des glissements sur cette rive (**fig. 1**).

- 1 Carte géologique du vallon de la Raverette (Norbert SA Géologues-Conseils)
- 2 Le pont d'Aigremont, entre Le Sépey et Les Diablerets; à l'arrière-plan, on distingue le tracé de l'ancienne route cantonale.
- 3 Plan du réaménagement du cours de la Raverette et des travaux de confortation de la pile 3 (Stucky SA)

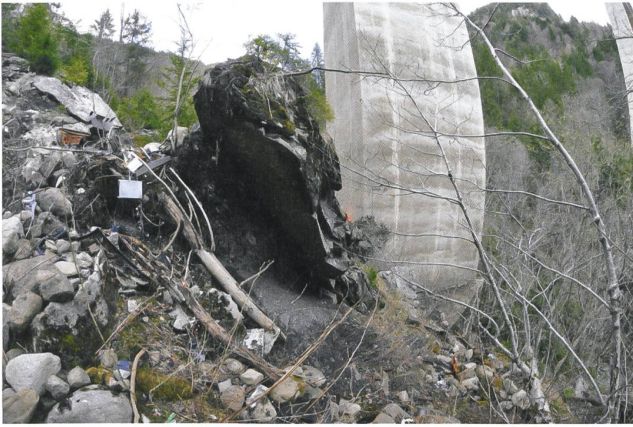
En 1999, un glissement de terrain superficiel se produit en rive droite de la Raverette, à l'amont de cette même pile 3. L'instabilité se déclenche en haut du versant, qui recule de plusieurs mètres (6 m à l'axe du pont), et se répercute jusqu'à sa base. D'une longueur de 30 m selon la pente, pour une largeur de 50 m, la masse en mouvement se constitue d'une couche altérée de 3 à 8 mètres d'épaisseur glissant sur la roche saine sous-jacente; le plan de glissement présente une inclinaison d'environ 38°.

La partie centrale de cette masse ainsi qu'un gros bloc de 50 m<sup>3</sup> déplacé d'une quinzaine de mètres s'appuient contre la pile (fig. 4) alors que les ailes du glissement débordent du massif de fondation, la partie nord descendant même jusqu'à la Raverette. L'épaisseur des matériaux s'appuyant contre la pile et le fait que le glissement s'arrête plus bas dans le versant montrent clairement que la pile subit leur poussée. Le glissement a entraîné également le soutènement par clouage mis en place dans le haut du versant à l'époque de la construction du pont.

- 4 Glissement de terrain venant s'appuyer contre la pile 3
- 5 Erosion du remblai de protection au droit de la pile 3
- 6 Travaux de sécurisation de la pile 3, en coupe (a) et sur le terrain (b) (Monod-Piguet + Associés Ingénieurs Conseils SA)
- 7 Travaux de sécurisation de la pile 4, en coupe (a) et sur le terrain (b) (Monod-Piguet + Associés Ingénieurs Conseils SA)

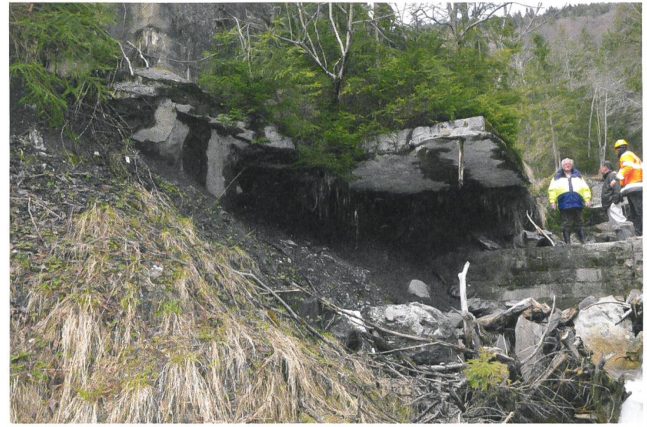
5

Durant les années qui suivent, le glissement principal sur le versant gauche du vallon, régulier et de grande ampleur, provoque la déstabilisation des seuils aménagés et un abaissement du fond du lit de la Raverette, qui se voit poussé en direction de la pile 3, érodant les remblais stabilisants mis en place au pied de cette dernière lors de la construction et exposant les puits de fondation aval, dont la base se situe à une dizaine de mètres sous le fond du vallon (**fig. 5**).

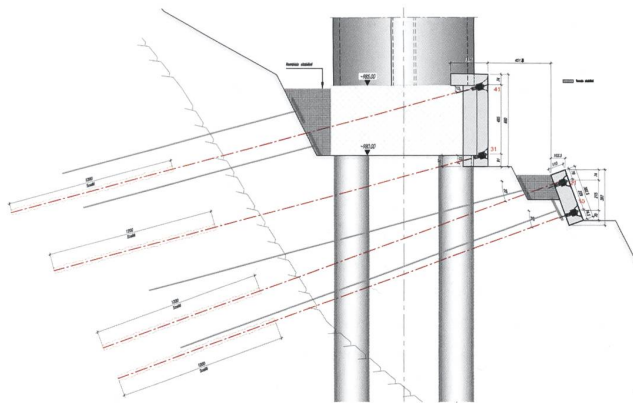
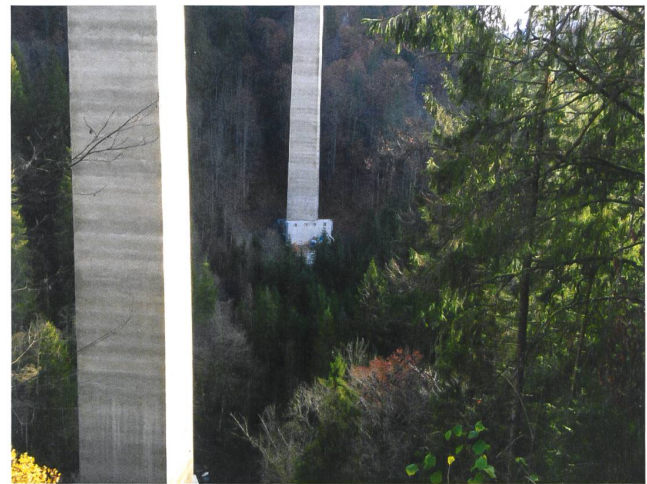
En 2013, un contrôle des ancrages stabilisant le terrain au droit de la fondation de la pile 4 met en évidence une corrosion importante de leurs têtes: la tension résiduelle des tirants d'ancrage se révèle en général bien inférieure à la tension initiale appliquée lors de la construction de l'ouvrage. De plus, certains ancrages ont disparu. Il est donc devenu nécessaire de les remplacer totalement.

La situation impose de réaménager le lit du torrent en amont et en aval de la pile 3 afin de stopper l'érosion due à la Raverette, de protéger la fondation de cette pile, de créer un renforcement en béton sur la face adjacente au torrent et d'ancrer ce renforcement au moyen de deux rangées d'ancrages afin de garantir la sécurité structurale de cette fondation (fig. 6) et, enfin, de remplacer la totalité des ancrages de la pile 4 (fig. 7). Ces travaux ont débuté au printemps 2015.

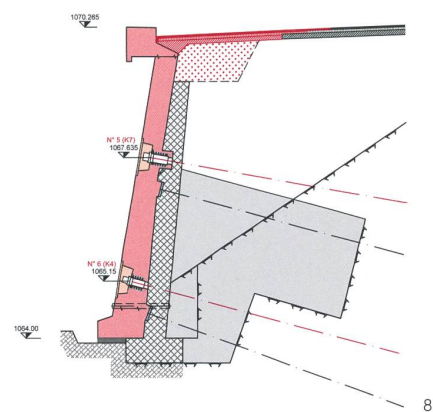
8 Parement aval de la culée du côté Le Sépey (INGPHI SA)

Les murs d'aile de la culée côté Le Sépey présentent un réseau de fissures généralisées dues aux effets de la réaction alcali-granulat (RAG) dans le béton. Le mur amont est largement fissuré dans sa masse alors que celui aval est moins atteint par ces effets de gonflement. Le mur d'aile amont a été reconstruit. Le mur aval a été hydrodémoli sur des profondeurs de 5 à 30 cm et un nouveau parement d'une épaisseur minimale de 45 cm a été bétonné devant le mur d'origine (**fig. 8**).

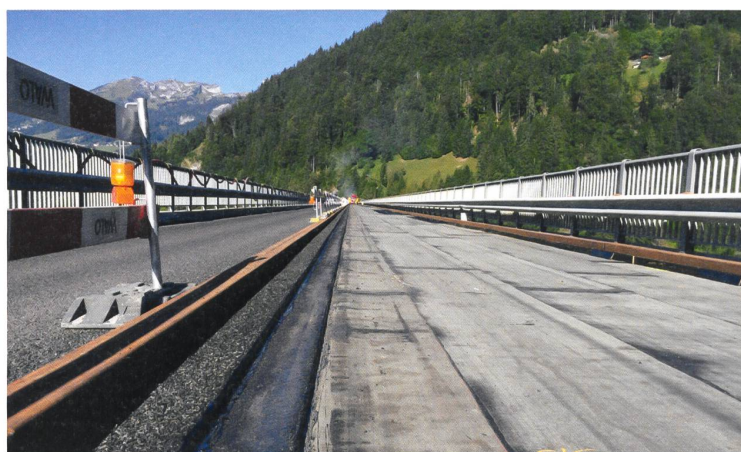
10 Réfection de la dalle de roulement

Le revêtement en béton bitumineux était usé et fissuré. Le trottoir disposé côté aval a subi les agressions du gel. En effet, les bordures étaient déchaussées et le revêtement fissuré. Les joints de chaussée disposés au droit de chacune des culées n'étaient plus étanches et laissaient l'eau s'infiltrer dans les culées. En conséquence, des traces de corrosion ont été décelées sur un des appuis glissants du pont à la culée côté Le Sépey. Cette dégradation pouvait conduire à court terme au déchaussement de la plaque de glissement suite aux mouvements saisonniers du tablier.

Le trottoir a été démoli pour permettre le remplacement de l'étanchéité du tablier sur toute sa largeur. Compte tenu de la configuration de la route cantonale RC 706, du nombre restreint de piétons sur cet axe et selon accord avec la commune d'Ormont-Dessous, le trottoir n'a pas été reconstruit, d'autant plus qu'il compliquait les opérations de déneigement. Les éléments de bordure du tablier au droit des grilles d'évacuation ont été remplacés avec l'assainissement de chaque puits. De nouveaux joints de chaussée similaires au modèle existant ont été mis en place. Une étanchéité de type lés bitume polymère a été collée sur toute la surface du tablier. Afin de ne pas surcharger le tablier avec des épaisseurs de revêtement plus importantes que les couches d'origine, la mise en œuvre de deux couches

d'asphalte coulée MA 11S a été retenue. La première de 45-55 mm assure la fonction de protection pour l'étanchéité et de liaison et la seconde de 30 mm celle de couche de roulement.
