**Artikel:** Étude et conservation-restauration de l'église (1991-2001)  
**Autor:** Gutscher, Hans  
**DOI:** <https://doi.org/10.5169/seals-835841>

# ÉTUDE ET CONSERVATION-RESTAURATION DE L'ÉGLISE (1991 - 2001)

Hans Gutscher

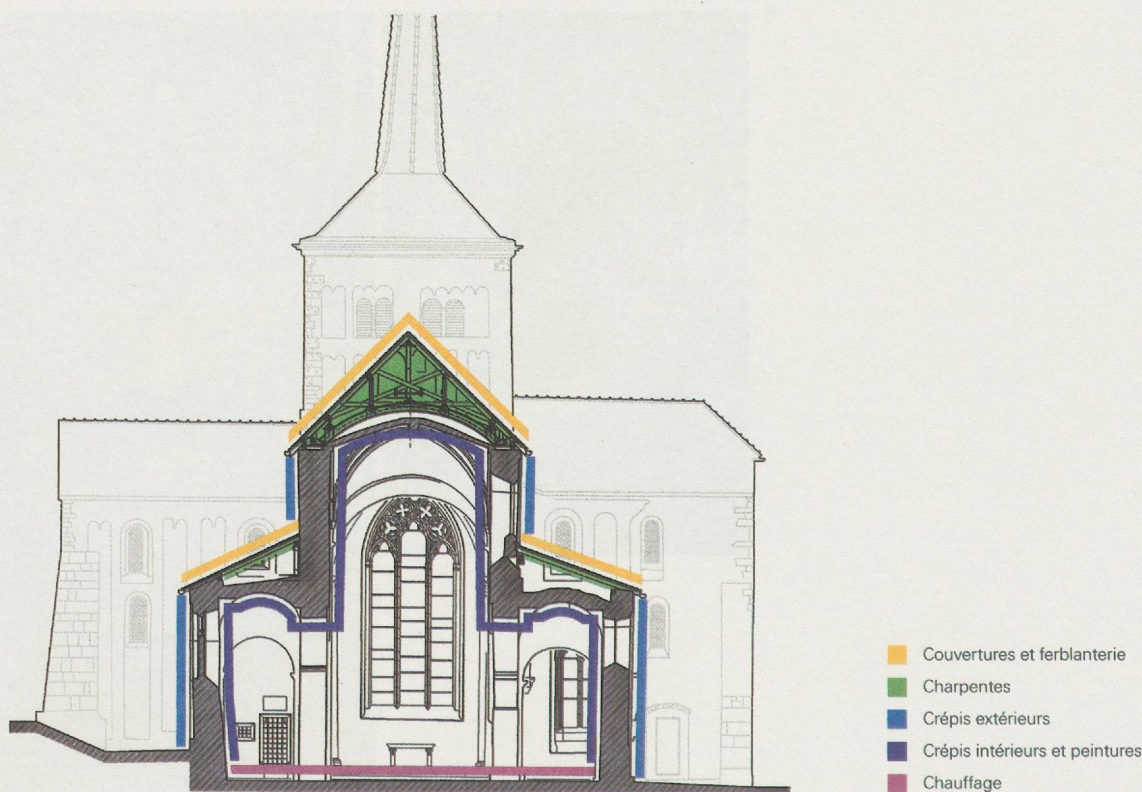
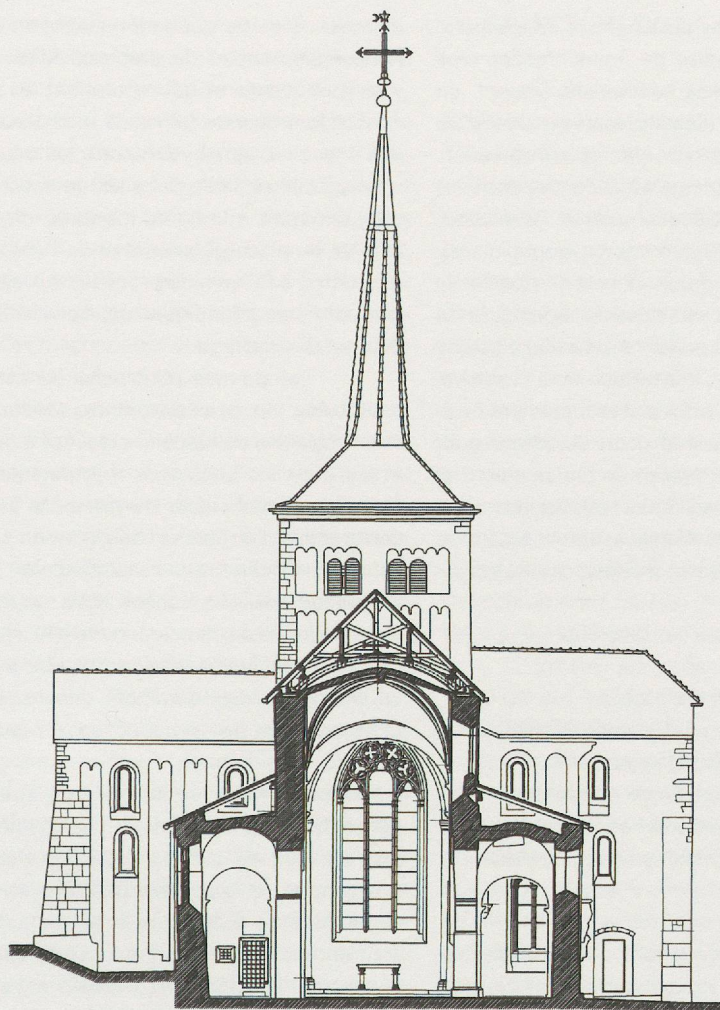
FIG. 158

—  
Repérages des différentes  
interventions

dégagea assez rapidement. C'est sur cette base que les premières interventions, notamment la consolidation des charpentes, ont été conçues. Ce concept général s'est ensuite confirmé et affiné au fur et à mesure de l'avancement et de l'approfondissement des observations et des analyses, facilitées par la mise à disposition, dès le début du chantier, des échafaudages nécessaires pour accéder à toutes les parties de l'ouvrage, tant à l'extérieur qu'à l'intérieur de l'église. L'interaction entre préparation et exécution des travaux s'est poursuivie tout au long de ce chantier. Elle a permis d'affiner, de comparer et de tester les résultats des observations, puis des travaux, ceci dans un esprit de collaboration interdisciplinaire, auquel ont adhéré tous les intervenants, du maître de l'ouvrage, en passant par les experts et mandataires, jusqu'aux artisans qui ont finalement exécuté les travaux (FIG. 158).

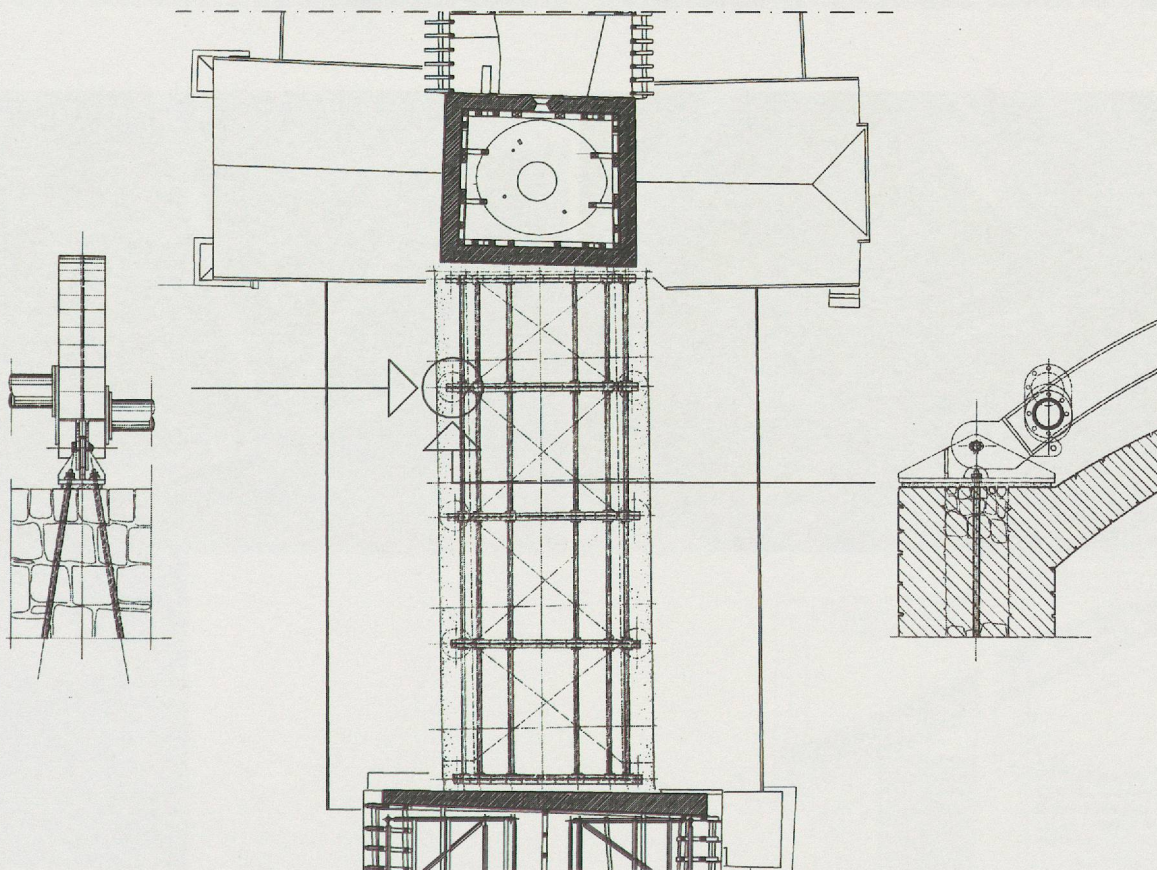
FIG. 159

Les charpentes de l'église de Romainmôtier avaient été intégralement renouvelées au XVI<sup>e</sup> siècle<sup>492</sup>. Les premières observations dans les combles de la nef montraient que la charpente, constituée de chevrons-portant-fermes assemblés «en ciseaux», qui prenant appui sur les murs gouttereaux, s'était affaissée avec le temps sous la charge de la couverture. Elle exerçait ainsi une pression sur les voûtes gothiques en tuf, à laquelle ceux-ci ne pouvaient pas résister.

—  
Renforcement  
de la charpente de la nef

- les dimensions plus modestes des différents composants;
- la possibilité de cintrage des profilés;
- la différence visuelle entre les charpentes existantes en bois et les structures rapportées en métal;
- la possibilité de situer ces dernières à un niveau inférieur par rapport aux charpentes anciennes, et d'assurer ainsi une bonne distinction entre l'«ancien» et le «nouveau» (FIG. 159).

Pour la nef centrale, cette nouvelle structure de support est composée, dans l'ordre, de poutres principales cintrées, distancées - en correspondance avec les travées de l'église -

d'environ 5 m, de quatre longerons en fers ronds qui les relient horizontalement et de potelets, également en fers ronds, qui y sont encastrés et qui reprennent les charges de la toiture et consolident chaque ferme de la charpente existante, au niveau des chevrons. La jonction entre les deux charpentes comprend un dispositif réglable dans les deux sens, horizontal et vertical, qui permettait, à la fin du montage, de procéder à l'affinage de la mise en place géométrique de l'ensemble de la charpente. Il permettra, à l'avenir, de procéder aux ajustages nécessaires, lors des contrôles périodiques qui doivent faire partie de l'entretien courant de l'ouvrage.

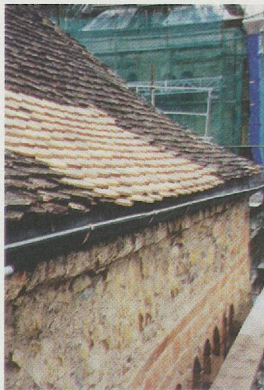
FIG. 163

Tel n'était cependant pas le cas en ce qui concerne le déplacement de l'axe de la flèche avec un dévers relevé sur place, de l'ordre de quelques centimètres dans les directions de l'est et du nord. Afin de procéder au redressement et à la stabilisation de la flèche, une nouvelle structure métallique cruciforme a été placée sous la poutre introduite lors de la dernière restauration. Elle a été reliée à l'ancienne poutraison en chêne par des vérins réglables; le resserrement de ceux-ci, réglé avec le concours et l'observation d'un archéologue-géomètre, a permis de remettre l'axe de la flèche en position parfaitement verticale. Ce dispositif permettra en tout temps de contrôler et, le cas échéant, de corriger la position de la flèche (FIG. 163).

La charpente de la flèche en cours de travaux

En ce qui concerne les faisceaux de chevrons qui composent la charpente de la flèche, ceux-ci ont été stabilisés dans le sens de la torsion par l'introduction, à trois niveaux, d'anneaux métalliques qui figent maintenant la position des chevrons. Toute la charpente massive du clocher, composée de madriers en chêne, avait déjà été renforcée, lors des travaux de restauration du début du XX<sup>e</sup> siècle, au moyen d'une poutre métallique, implantée dans le sens nord-sud et solidement ancrée dans les murs du clocher. L'état inaltéré des témoins en mortier posés à l'époque au droit des fissures des murs montre qu'apparemment la transmission horizontale des charges sur ces maçonneries et les fissurations qu'elle a entraînées, ont pu être arrêtées par cette intervention.

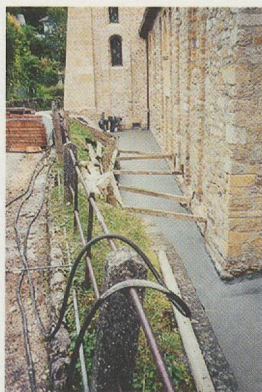
FIG. 165  
Le soubassement nord de l'église en cours d'assainissement

Les travaux d'assainissement des murs de façade au pied du bâtiment étaient de nature différente selon les endroits, l'orientation et la configuration du terrain. Là où les murs pénètrent dans le sol à une faible profondeur le long des façades septentrionales et orientales, les maçonneries ont simplement été dégagées, soigneusement nettoyées, les joints des pierres, si nécessaire, refaits, avant la pose à leur pied, d'un réseau de drains et d'une chemise de drainage composée de boulets ronds lavés et protégés, contre les terres, d'un géotextile non tissé (FIG. 165). Du côté du chevet,

Le long de la façade septentrionale, la galerie de ventilation qui avait été créée au début du XX<sup>e</sup> siècle, a fait l'objet d'un assainissement complet. Ces travaux comprenaient des interventions de diverses natures. Les ouvertures grillagées d'amenée et de sortie d'air ont été agrandies et complétées afin d'améliorer la ventilation naturelle. Les surfaces périphériques de la galerie ont été couvertes d'une étanchéité bitumineuse, recouverte ensuite en surface par une chape au ciment puis, contre le mur de l'église, d'un dallage en pierre calcaire. Un réseau et une chemise de drainage ont été posés ensuite contre l'extérieur de cette galerie. Tous ces travaux d'assainissement des soubassements de l'église ont été exécutés, en toute logique, au tout début de l'opération. Ils conditionnaient, en effet, le montage des échafaudages sur le pourtour de l'église (FIG. 165).

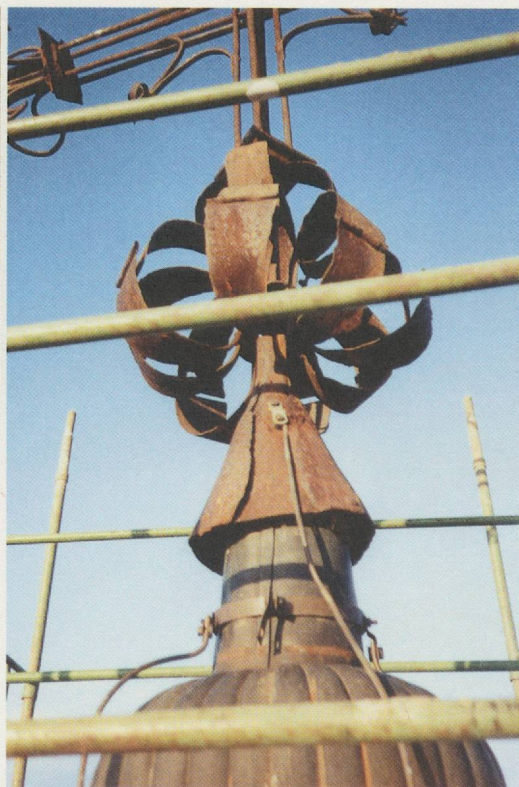
FIG. 166  
L'épi de faitage et la base de la croix de la flèche avant travaux

La remise en état et le traitement des surfaces de la ferronnerie, croix en fer forgé sur manchon et boule qui coiffent la flèche, représentaient une intervention à part. Celle-ci consistait, après la dépose délicate de l'ouvrage et son observation, à remplacer les quelques éléments complètement rouillés, à ressouder toutes les parties qui le composent, puis à nettoyer l'ensemble à la brosse métallique, le munir d'une couche de peinture antirouille, avant l'application d'une peinture de finition de couleur anthracite. Les documents usuels, en l'occurrence ceux qui attestent les travaux de restauration du début du XX<sup>e</sup> siècle, et qui ont été retrouvés à l'intérieur de la boule dans une boîte scellée en étain, y ont été remis, de même qu'une deuxième boîte contenant maintenant des documents comparables relatifs aux travaux de la fin du XX<sup>e</sup> siècle (FIG. 166).
