# CEMENTBULLETIN

OKTOBER 1964

## Sichtbeton an Stützmauern

**Besondere Umstände im Tiefbau. Hauptsächlichste Fehler: Abmagerungen – Kiesnester – Farbunterschiede.**

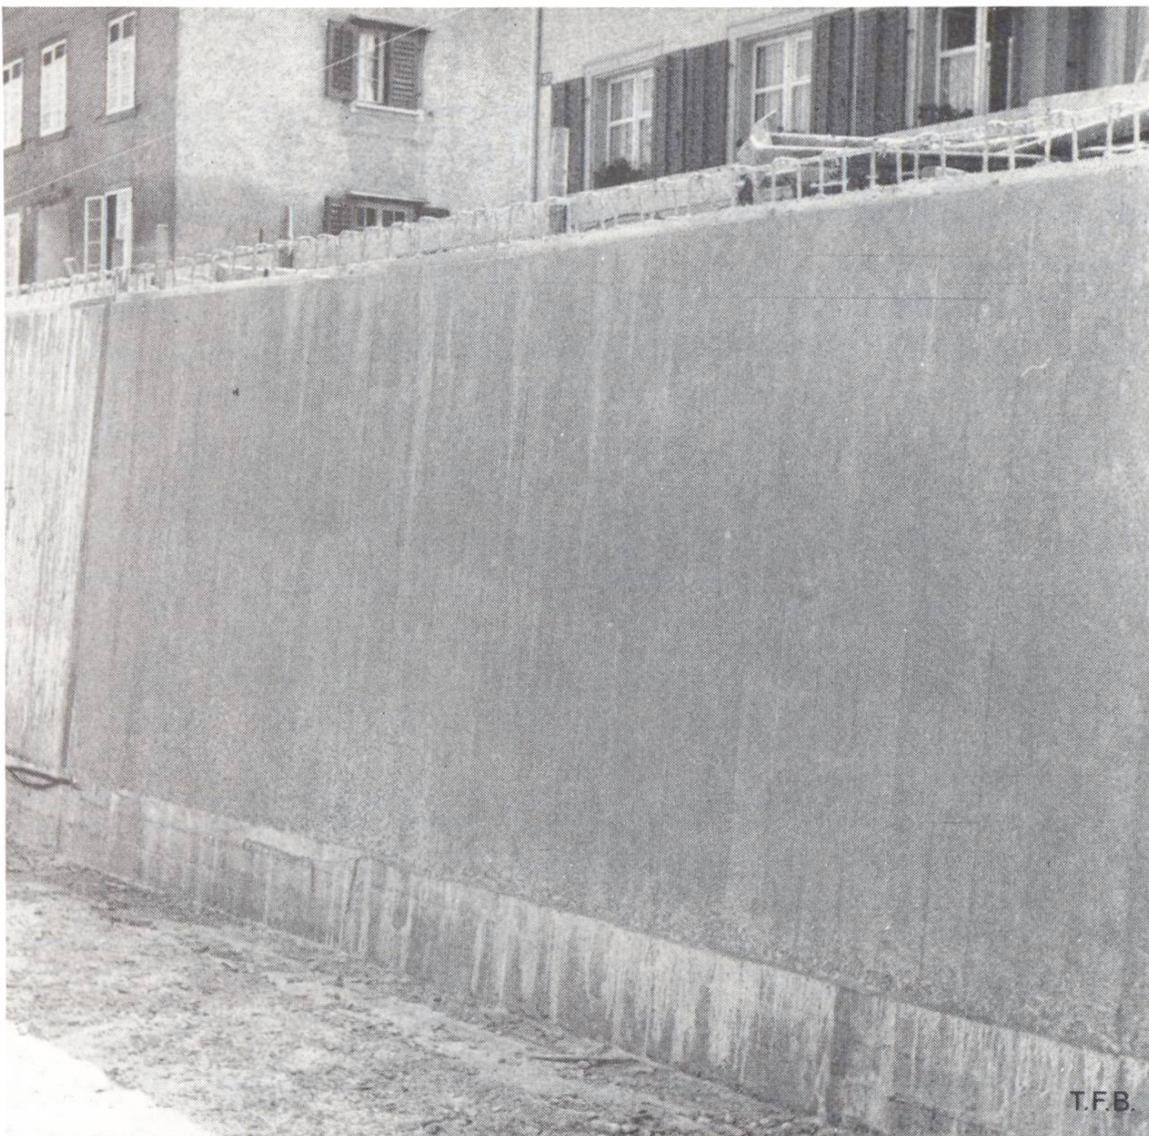
Abb. 1 Futtermauer mit Anzug 1:6. Man erkennt am Fusse Abmagerungen infolge undichtem Schalungsanschluss, Kiesnester sowie eine ungefähr in der Mitte horizontal verlaufende Abgrenzung zwischen hellerem und dunklerem Beton.

- **Abmagerungen** infolge Auslaufens des Zementleims an undichten Stellen, insbesondere beim Anschluss der Schalung an den Fundamentsockel (Abb. 1);
- **Kiesnester** infolge Entmischung und/oder mangelhafter Verdichtung (Abb. 3);
- **ungleichmässige Farbe** des Betons (Abb. 1 und 2).

Ein dichter Schalungsanschluss am Mauerfuss ist deshalb besonders schwer zu erzielen, weil die Sockelkante meistens nicht durchgehend scharf und gerade ausgebildet wird. Wenn die zu betonierende Stützmauer einen Anzug aufweist, kommt dazu, dass die Schalung dem Unterbau nicht flächig anschliesst, sondern ihn nur an der Kante berührt.

**3** Gute Resultate geben möglichst dicke Schaumgummibänder, die man an den Schalungselementen innseitig auf der richtigen, vorher angerissenen Höhe annagelt. Die gute Befestigung ist notwendig, weil der Dichtungstreifen zwischen den auseinanderstrebenden Ebenen keinen guten Halt findet und deshalb durch den bedeutenden hydrostatischen Druck des Frischbetons leicht herausgepresst werden kann. Auch die Verspriessung der Schalung muss derart sein, dass die letztere nicht gleich mehrere Millimeter nachgibt und damit die besten Abdichtungsbemühungen nutzlos gemacht werden.

Es ist schon versucht worden, an der inneren Seite des Schalungsanschlusses Beton vorzulegen und von Hand zu verdichten. Dieses Verfahren kann zum Erfolg führen, wenn eine genau gleiche übliche Betonmischung (besonders hinsichtlich des Wasser-Zement-Verhältnisses) angewandt und spätestens 2 bis 3 Std. danach endgültig betoniert wird. Auch muss für diese Arbeiten in der Schalung genügend Spielraum vorhanden sein, und es sollten gute Lichtverhältnisse herrschen.

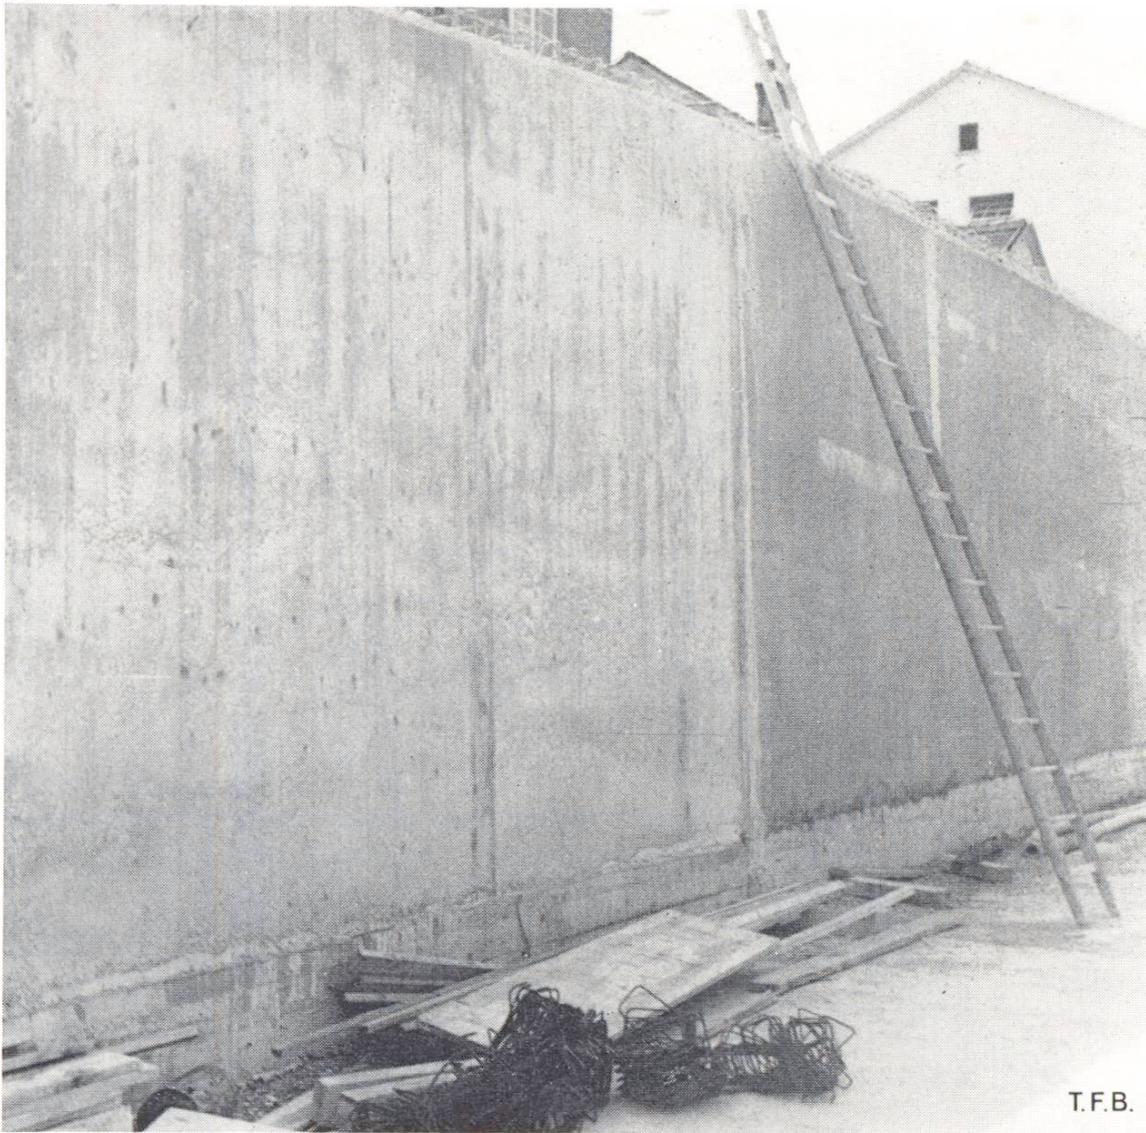
Abb. 2 Unterschiedliche Grautönung des Betons vertikal und horizontal begrenzt infolge kleiner Unregelmässigkeiten des Wasserzementwertes.

Die an grösseren Stützmauern sehr oft beobachtete **ungleichmässige Farbe** des Betons zeigt sich in horizontalen Streifen, die gegeneinander durch leicht wellenförmige Linien abgegrenzt sind. Dieses Bild weist auf die Ursache hin:

Es wurden offenbar Serien von Betonmischungen eingebracht, deren Zusammensetzung nicht gleichwertig waren. Es braucht ja nur eine kleine Änderung des Wasserzementwertes, um bereits auffällige Unterschiede in der Tönung der Betonoberfläche zu erzeugen (s. CB Nr. 21/1963, Abb. 6).

cher Farbfehler. Auf dieselbe Sichtfläche gerechnet, entfällt hier gewöhnlich eine mehrfache Betonmenge, und es sind daran auch entsprechend mehr einzelne Zuschlagslieferungen beteiligt. Daraus aber können die Schwankungen des Wasserzementwertes entstehen. Ändert sich der Feuchtigkeitsgehalt des Zuschlages, so ändert sich der Wasserzementwert des Betons, sofern der Maschinist die Wasserzugabe nicht angleicht.

Gegen Farbänderungen der Betonoberfläche von der hier geschilderten Art ist man noch nicht gänzlich gefeit. Die Massnahmen für ihre Verhinderung ergeben sich aus den Ursachen, aber man erkennt, dass dieser Teil des Betonmischens in der Praxis noch ungenügend beherrscht wird. Ein Trost bildet der Umstand, dass sich diese Farbunterschiede mit der Zeit ausgleichen und zumeist unsichtbar werden. Tr.

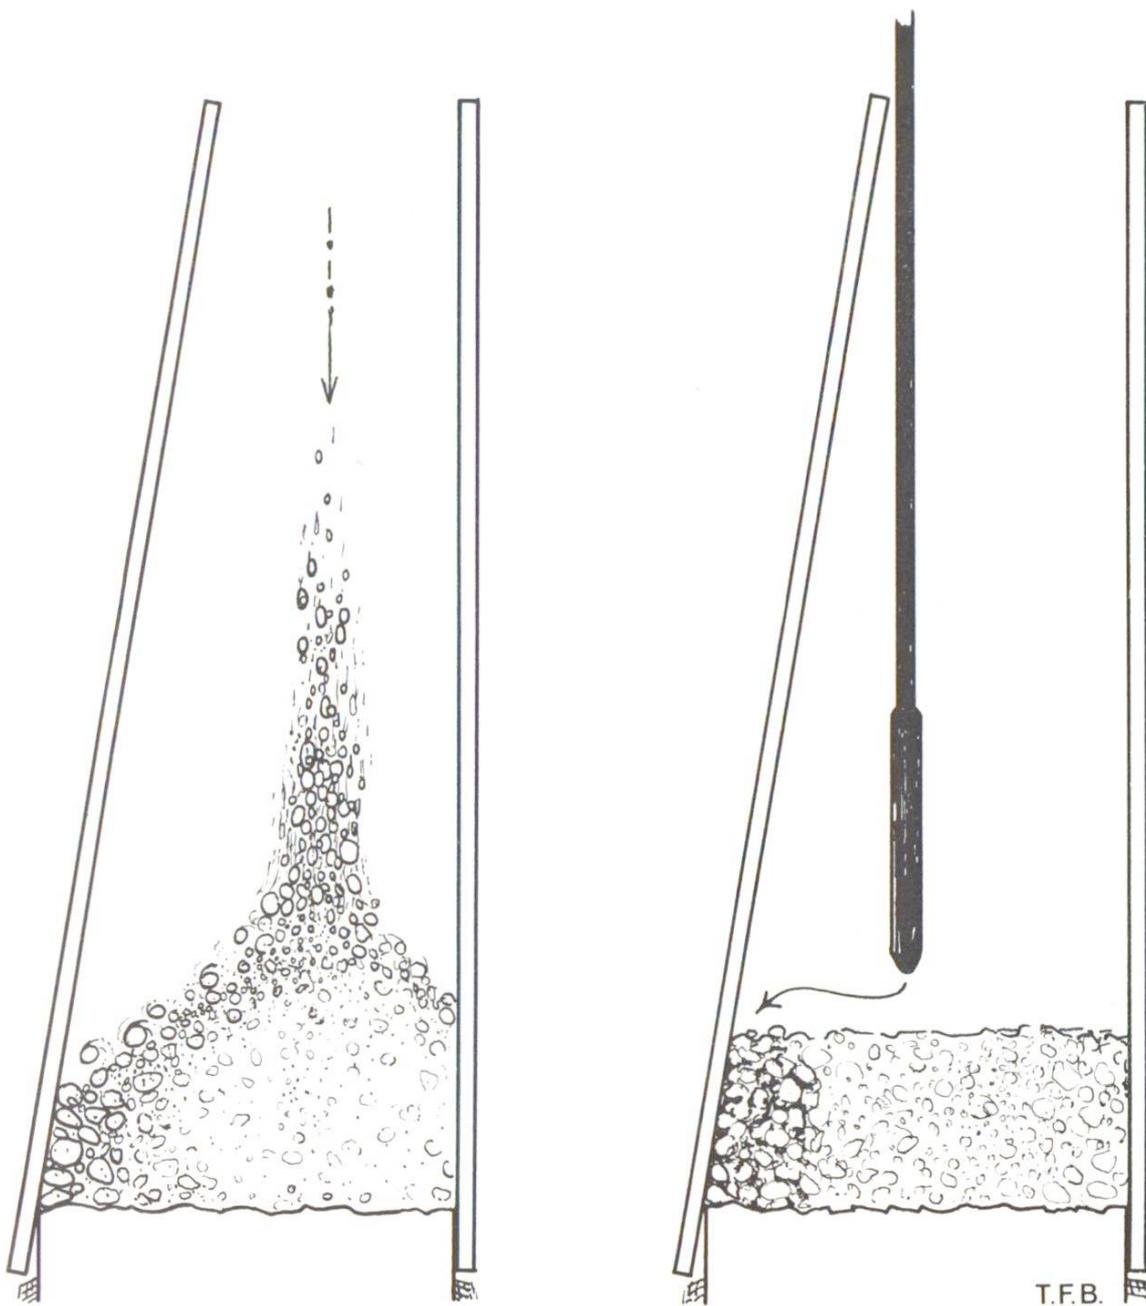
Es ist auffallend, dass die **Kiesnester** jeweils vermehrt in der unteren Hälfte der Mauern entstehen. Dies ist nicht erstaunlich, denn wegen der hohen Fallstrecke entsteht Entmischung, und bei verminderter Überwachungsmöglichkeit wird oft mangelhaft verdichtet. Durch den Anzug der Stützmauern werden die Umstände, die zu diesen Fehlern führen, gerade für die Frontseite bedeutend verstärkt. Beim Einbringen des Betons entsteht ein Schüttkegel, dessen eine Seite gegen die Mauerfront zu besonders ausgeprägt ist. Die Begünstigung der Entmischung infolge des bekannten Abrolleffektes wird dadurch verstärkt (Abb. 1). Ferner ist es ohne spezielle Mühewaltung kaum möglich, die von oben geführten Tauchrüttler im Bereich der Frontseite einzusetzen (Abb. 3).

Abb. 3 Der Anzug der Frontseite verursacht in dreifacher Hinsicht Schwierigkeiten für die Erzielung einer guten Sichtfläche:

- Dichtigkeit des Schalungsanschlusses (unten links)
- Vermehrte Entmischung am Schütkegel (Bild links)
- Die Rüttelflasche gelangt ohne besondere Mühehaltung nicht an die Frontseite (Bild rechts).

Um die Entmischung zu vermeiden, achte man auf eine günstige kontinuierliche Kornabstufung und auf eine steife Betonkonsistenz. Bei Fallhöhen von über 2,5 m verwende man zum Einbringen des Betons Trichterrohre. Zum Führen der Tauchrüttler setze man nur zuverlässige Leute ein, die sich der besonderen Schwierigkeiten bewusst sind. Man versuche durch Schwingen oder mit Hilfe von Latten die Vibratoren an die Frontseite zu bringen. Am besten ist es natürlich, wenn man zur Verdichtung der unteren Lagen zwischen die Schalungen treten kann.
