CEMENTBULLETIN

JANUAR 1966

Vergilbtes Schalungsholz

Ein Versuch zum Nachweis der Einwirkung von vergilbtem Schalungsholz auf die Betonoberfläche.

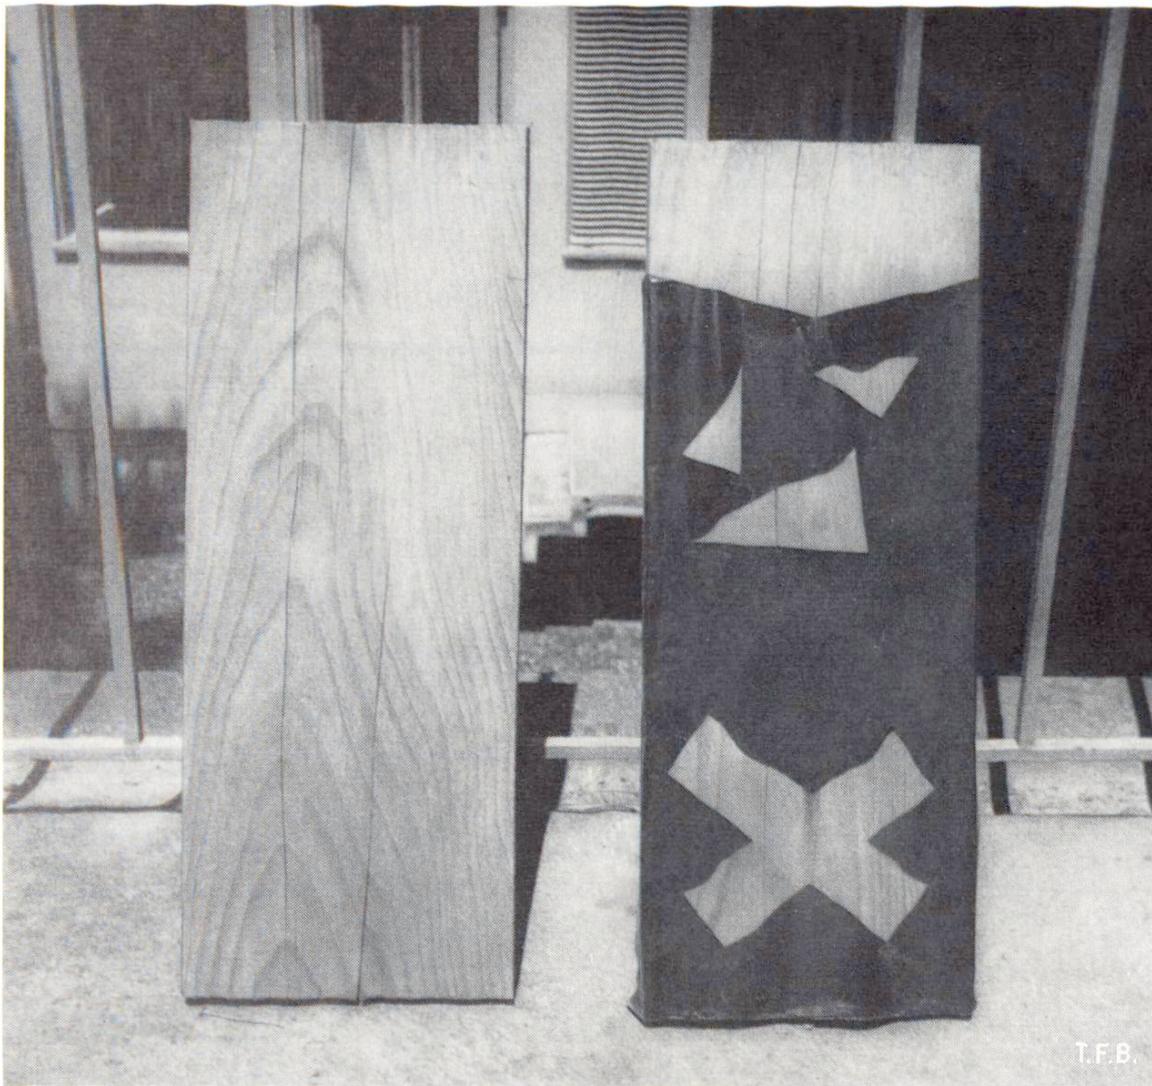
Abb. 1 Bretter A_1 und A_2 während der Belichtung und Bewitterung. Das Brett A_1 (rechts) ist teilweise mit einer undurchlässigen Plastikhaut mit ausgeschnittenen Figuren abgedeckt.

Bretter A_1 und A_2 : im Freien, d. h. Tageslicht, Luft, Regen (Abb. 1)

A_1 und B_1 : teilweise mit einer undurchlässigen Plastikhaut mit ausgeschnittenen Figuren bedeckt (Abb. 1)

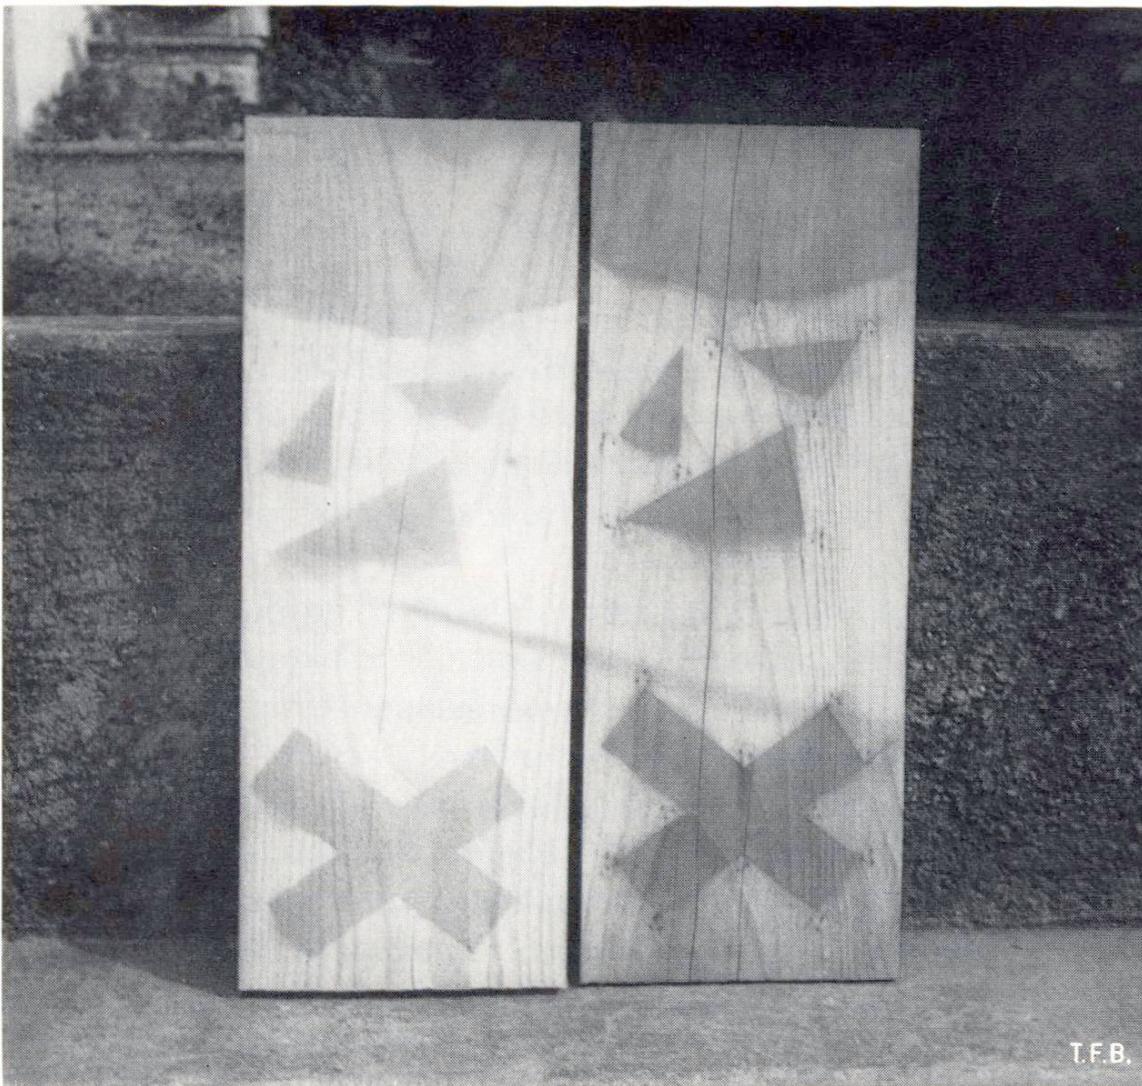
Die exponierten Teile des Holzes wurden in der Folge stark vergilbt, wobei sich die zusätzlich bewitterten Flächen der Bretter A_1 und A_2 etwas dunkler und graustichig verfärbten (Abb. 2 und 3).

Abb. 2 Bretter A₁ und B₁ nach der Exponierung. Das zusätzlich bewitterte Brett A₁ (rechts) zeigt eine dunklere und etwas graustichige Vergilbung.

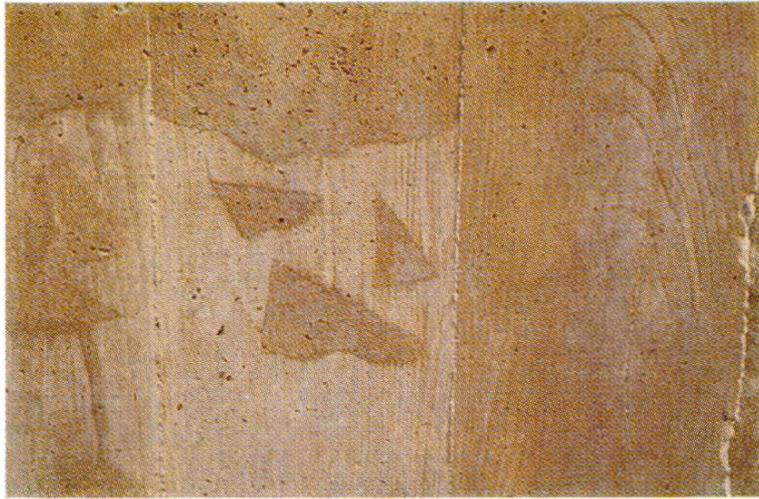
Abb. 4 Ansicht der Bretter nach dem Ausschalen. Im Bereich der Schädigungen bleibt eine Schicht nicht erhärteter, absandender Zement haften.

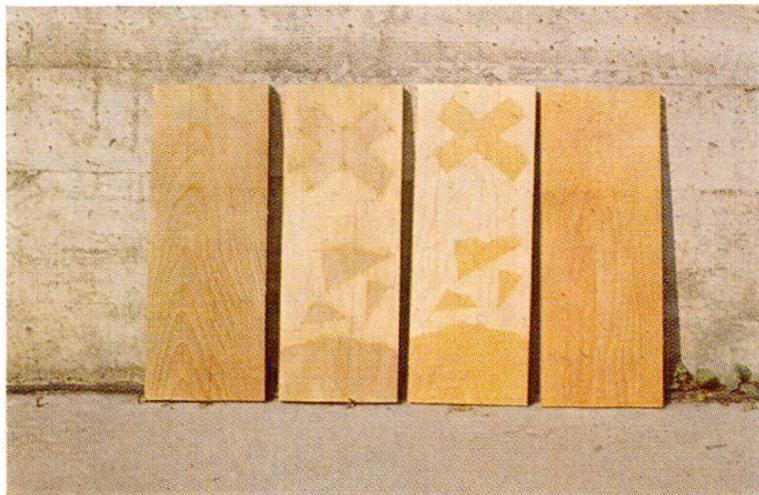
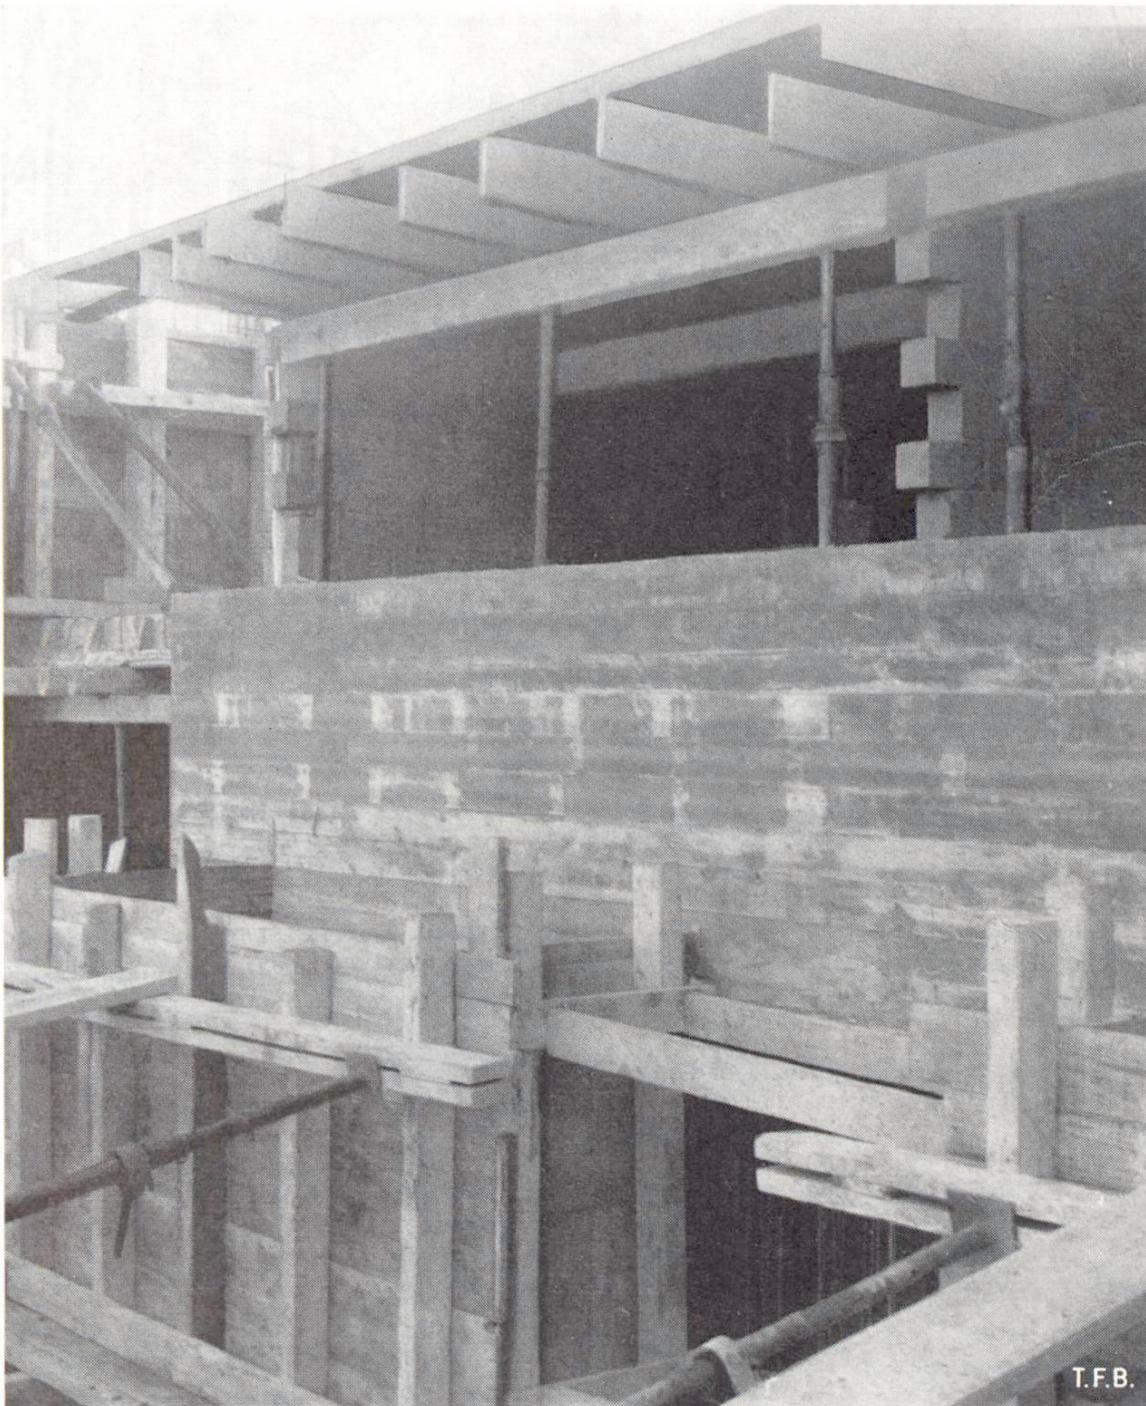
- 5 Abb. 7 Der Effekt in der Praxis: Man erkennt an der ausgeschalteten Betonwand die typischen Abzeichnungen von zwei Schalungsbrettern (das 4. und 6. von oben). Zwischen hellen rechteckigen Stellen in regelmässigen Abständen liegen dunkle breite Zonen. An den hellen Stellen ist die Betonoberfläche hart, an den dunklen ist die Zementhaut geschädigt und zum grössten Teil beim Ausschalen abgerissen worden. Die beiden derartig sich abzeichnenden Bretter waren zuvor schon einmal als Schalungsbretter eingesetzt gewesen, aber mit der anderen Seite gegen den Beton. Dabei vergilbte die äussere Seite, aber nur an den zwischen den Stützbalken liegenden ungeschützten Stellen.

1. Neues Schalungsholz, das am Tageslicht vergilbt ist, übt eine schädigende Wirkung auf die Betonoberfläche aus. Bei Sichtbetonarbeiten sind deshalb neue Schalungsbretter vor Belichtung zu schützen, und insbesondere sollten Schalungen aus neuem Holz nicht längere Zeit zum voraus erstellt werden und leer stehen.
2. Durch Nässen oder, wie es die Erfahrungen gezeigt haben, auch durch Entschalungsmittel lässt sich der Effekt nicht aufheben, hingegen scheint er nach dem erstmaligen Einsatz des Holzes als Schalung nicht mehr aufzutreten.
3. Es handelt sich um eine chemische Beeinflussung der Erhärtungsreaktionen des Zementes ähnlich vielleicht derjenigen, die mit zuckerartigen Stoffen beobachtet werden kann. Beim chemischen Abbau (Spaltung) von Holzsubstanzen durch Lichteinwirkung entstehen offenbar ähnliche Verbindungen, die selbst in kleinsten Mengen eine Wirkung auf den Zement zeigen.
