# CEMENTBULLETIN

OKTOBER 1972

## Einige Alterungserscheinungen an Beton

**Liste möglicher Ursachen. Besprechung von drei mit Fotos vorgestellten Beispielen.**

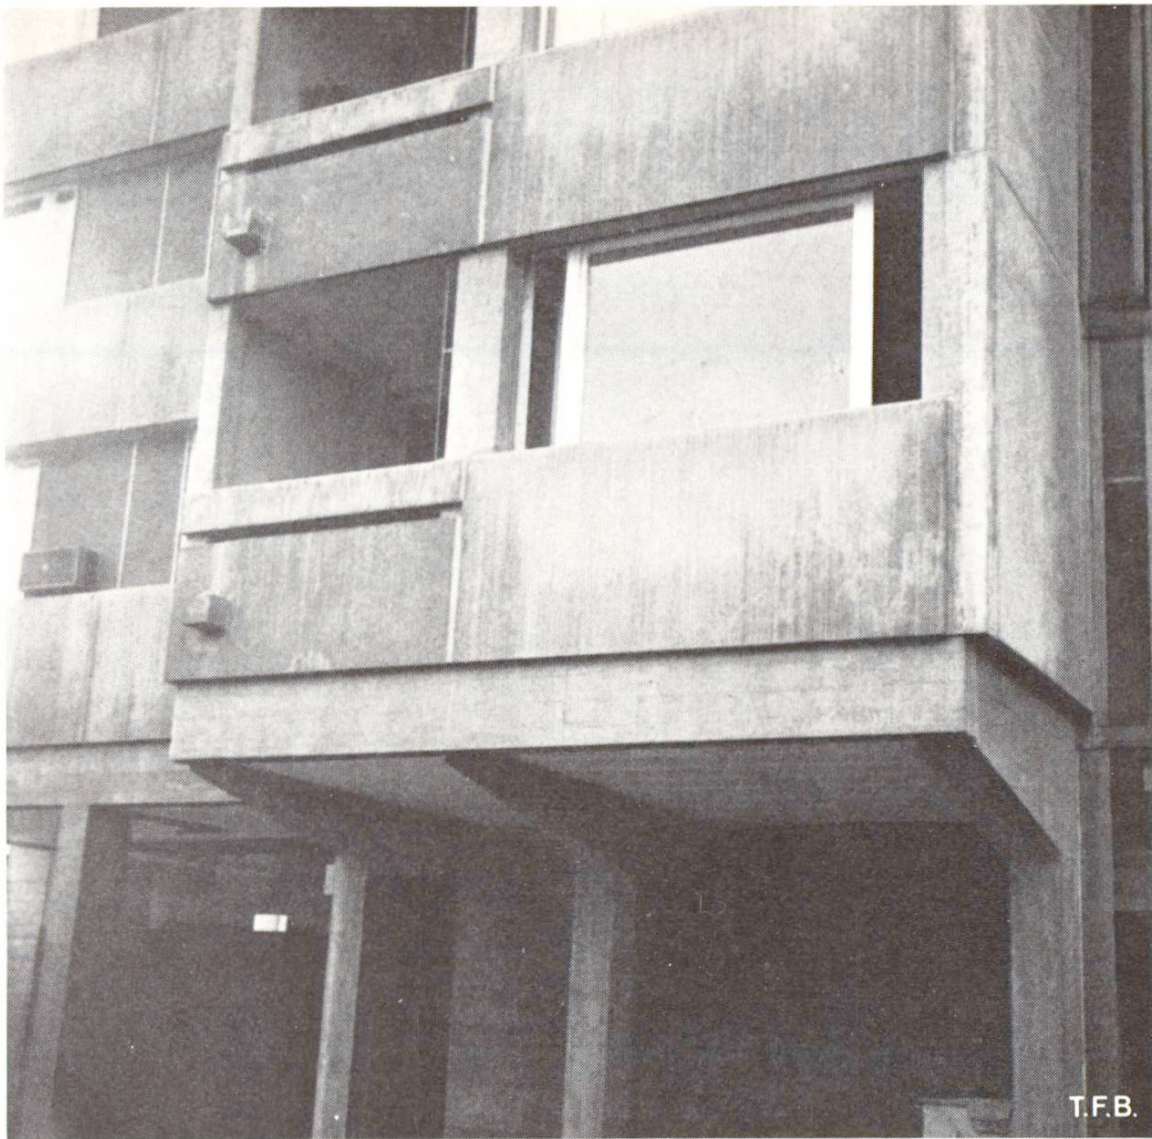
Abb. 1 Brüstungsplatten mit verschiedener charakteristischer Verteilung des Grautones.

Abb. 1 zeigt vorfabrizierte Betonelemente mit Besenstrichstruktur, und zwar zwei kleinere am offenen Balkon und ein grösseres als Fensterbrüstung. Trotz gleicher Witterungsexposition während 5 Jahren hat jedes der drei Elemente eine andere charakteristische Farbverteilung angenommen.

Element I, kleine, obere Balkonbrüstung, zeigt im ganzen helleres Aussehen. Im einzelnen bestehen aber abwechselnd hellere oder dunklere Streifen senkrecht gerichtet wie die Rillen des Besenstriches.

Element II, grössere, untere Balkonbrüstung, ist fast einheitlich dunkel gefärbt. Es sind nur wenige helle Senkrechstreifen zu erkennen, speziell im Bereich der Wasserspeier.

Element III, die Fensterbrüstung, fällt durch die auffällige Verteilung der Grautönung auf. Die unteren und seitlichen Abschnitte sind, im Gegensatz zur übrigen Fläche, einheitlich dunkel gefärbt.

Im ersten Beispiel ist d) als Hauptursache für die entstandenen Farbkontraste anzusehen. Die **Verschmutzung** durch feine Staubteile der Atmosphäre ist an feuchten Stellen naturgemäss stärker. In dieser Beziehung erkennt man, dass das leichte Element I jeweils rascher trocken ist als das schwerere Element II und dass der helle Flächenabschnitt von Element III jeweils wärmer und deshalb weniger feucht ist. Ferner ist bei den Wasserspeiern deutliche Abwaschwirkung (Ursache e) zu erkennen. Dies ist auch der Grund, weshalb Ursache c) (Bewuchs) hier weniger in Frage kommt. Wäre der Wasserspeier aus Metall, so würde in seinem Bereich jeglicher Bewuchs unterbunden, und es entstünde eine ähnliche Zeichnung. Wasser, das mit blanken Metallen in Berührung stand, unterbindet Algen- und Pilzbewuchs. Ursache a) (Kalkausblühung) kommt nur bei Alterungsprozessen innerhalb Wochen- oder Monatsfrist in Frage, und Ursache b) (Kalkauflösung) würde von oben nach unten durchgehende Rinnspurenzeichnungen hinterlassen.

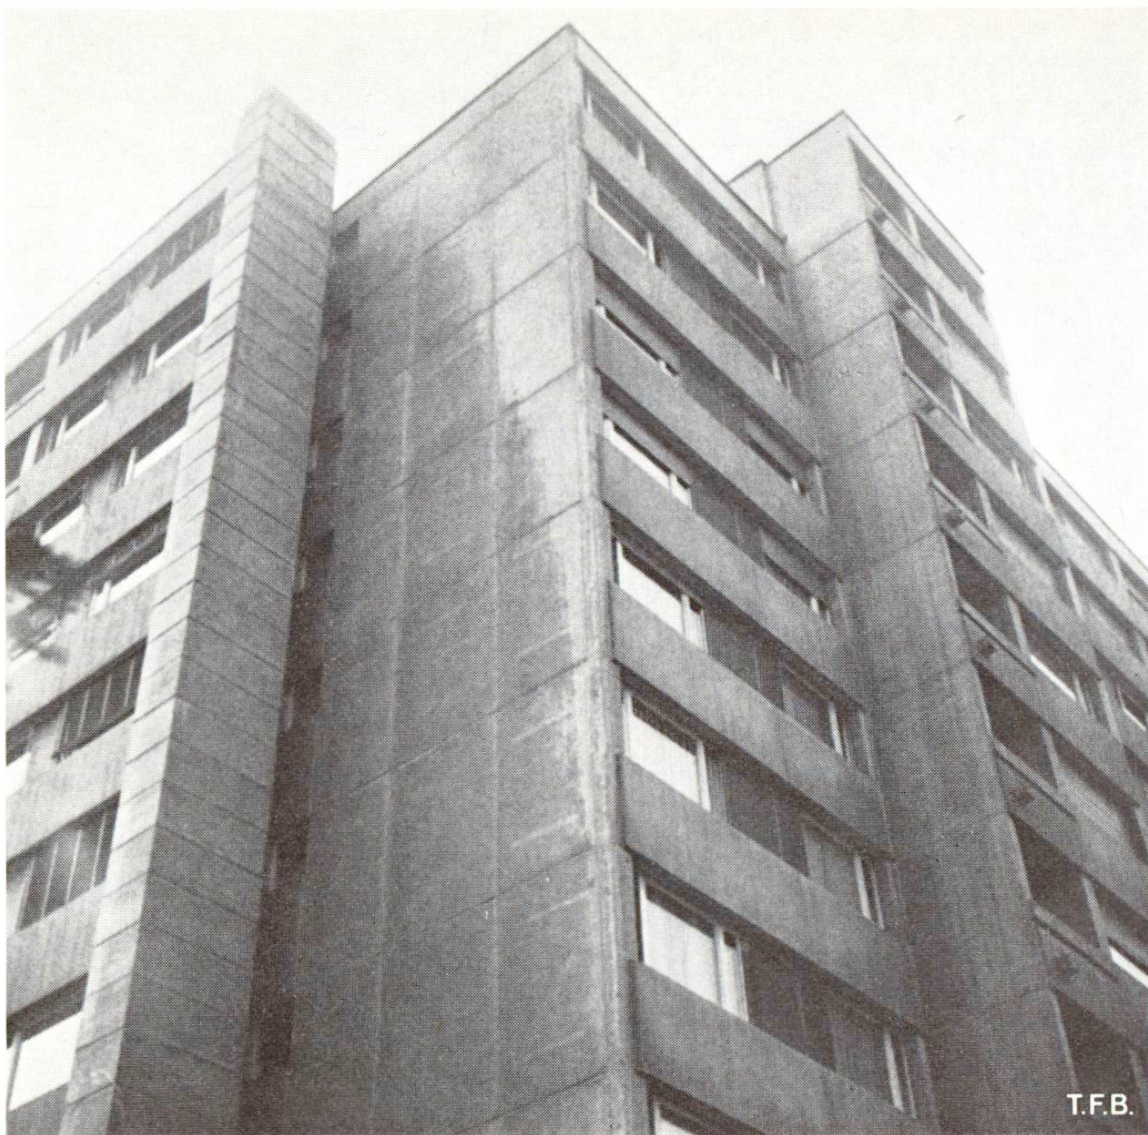
Abb. 2 zeigt einen einspringenden Fassadenteil eines Hochhauses, der mit grösseren glatten Betonplatten belegt ist. Man erkennt eine allgemein hellere Färbung offensichtlich in der dem Regen vermehrt ausgesetzten Zone. Ferner sind an einzelnen Platten je zwei helle Striche festzustellen, verursacht durch Holzlatten, die bei der Lagerung nach der Fabrikation zwischengelegt worden sind.

Dieser grossflächige Graukontrast ist auf Ursache e) (Abwascheffekt) zurückzuführen. Der Schlagregen, der die äussere und obere Seite der Fassade bestreicht, wäscht Verschmutzungen, die sich aus der Atmosphäre niederschlagen, fortwährend ab. Eine sehr eindeutig bevorzugte Regenwindrichtung verursacht eine recht scharfe Begrenzung der verschieden gefärbten Flächenabschnitte. Die «Holzlattenzeichnung» ist vermutlich die Folge des Umstandes, dass in diesen Bereichen eine höhere Porendichtigkeit besteht und deshalb weniger Feuchtigkeit und Staubpartikel aufgenommen werden.

Abb. 2 Fassadenteil mit sichtbarem Einfluss von Schlagregen.

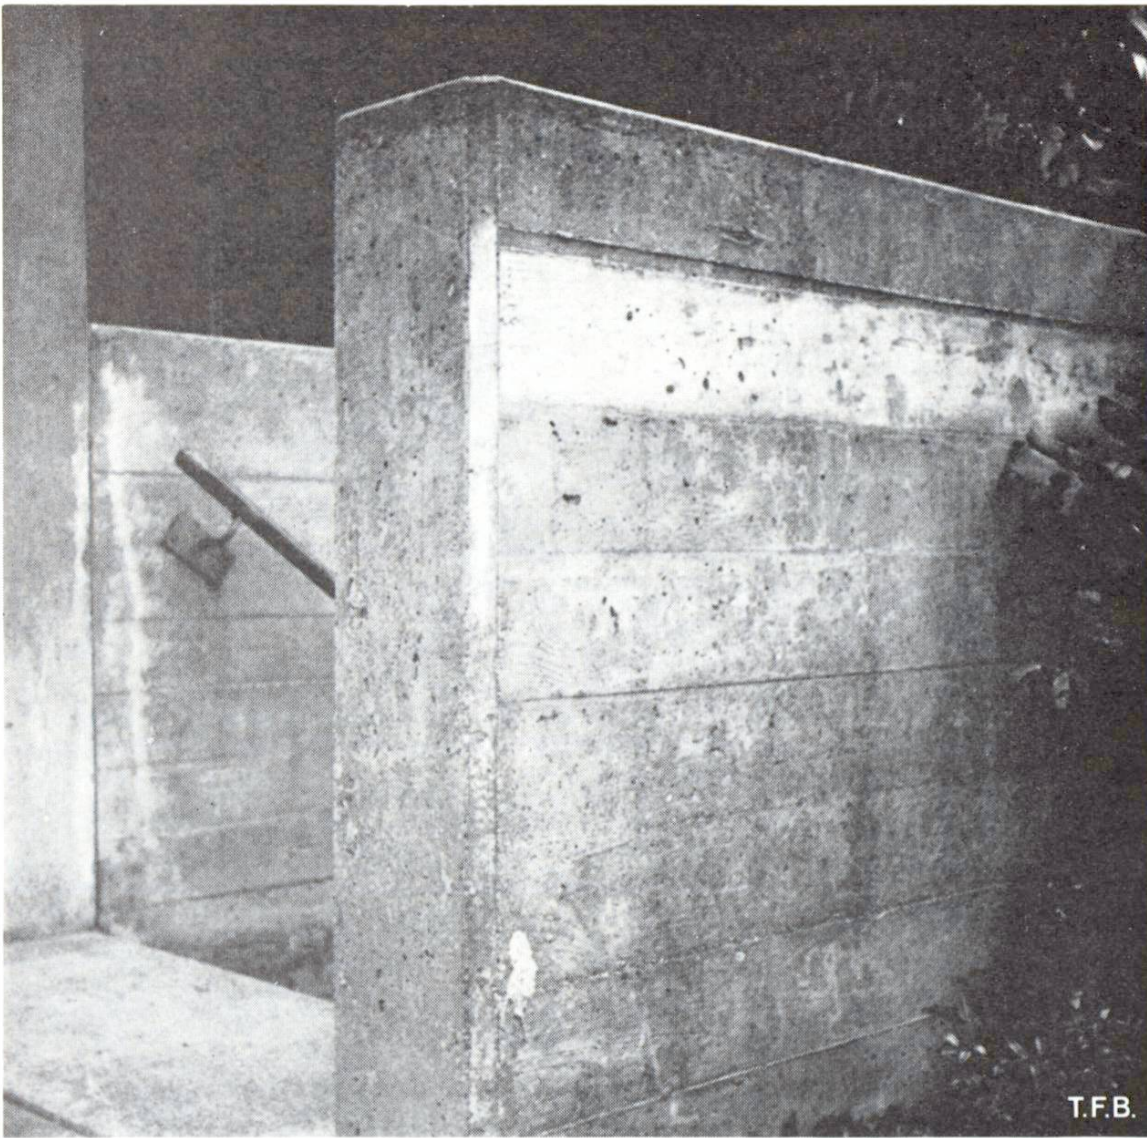
Abb. 3 zeigt eine kleine Abschränkungsmauer, die vor etwa 6 Jahren als Ortsbeton in Bretterschalung erstellt worden ist. Ein Schalungsbrett zeichnet sich ungewöhnlich hell ab, wie auch ein kurzer Abschnitt der Dreieckleiste.

Die Ursache dieses Unterschiedes ist unter c) angeführt und besteht in einem starken Algenbewuchs an den dunkel zeichnenden Flächen. Eine poröse, wenig geschlossene Betonoberfläche hat an diesen Stellen die pflanzliche Besiedelung gefördert. Das hell abzeichnende Schalungsbrett hinterliess im Gegensatz zu den anderen einen sehr dichtgeschlossenen, glatten Beton, der wenig Feuchtigkeit aufnehmen und zurückhalten konnte. Offenbar war dieses Holz selber sehr dicht und glatt. Das vierte Brett von oben hinterlässt im gleichen Sinne die etwas helleren Abzeichnungen des dichten und härteren Spätholzes der Jahrringe. Ein Anzeichen für pflanzlichen Bewuchs sind auch die geschlängelten hellen Spuren, welche von weidenden Schnecken herrühren.

Abb. 3 Alterungserscheinungen an einer kleinen Mauer aus Ortsbeton.
