**Artikel:** Sichtbetonfassade aus den dreissiger Jahren renoviert  
**Autor:** Eppler, Hermann / Erne, Walter  
**DOI:** <https://doi.org/10.5169/seals-153718>

## Sichtbetonfassade aus den dreissiger Jahren renoviert

Technische Aspekte bei der Fassadenrenovation des Verwaltungsgebäudes der Städtischen Werke Baden. Ein Arbeitsbericht.

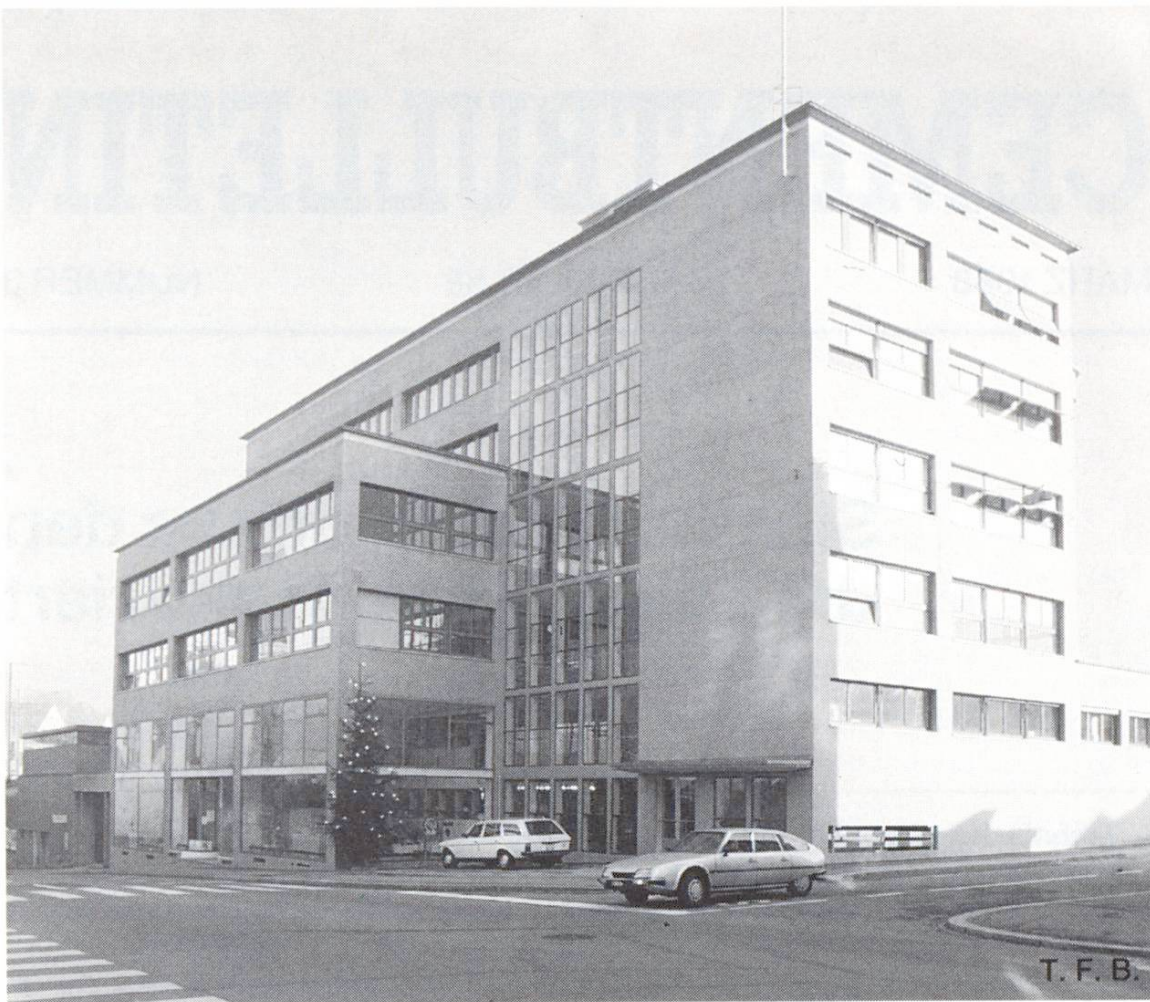
Abb. 1 Verwaltungsgebäude der Städtischen Werke Baden, nach der Fassadenrenovation 1987.

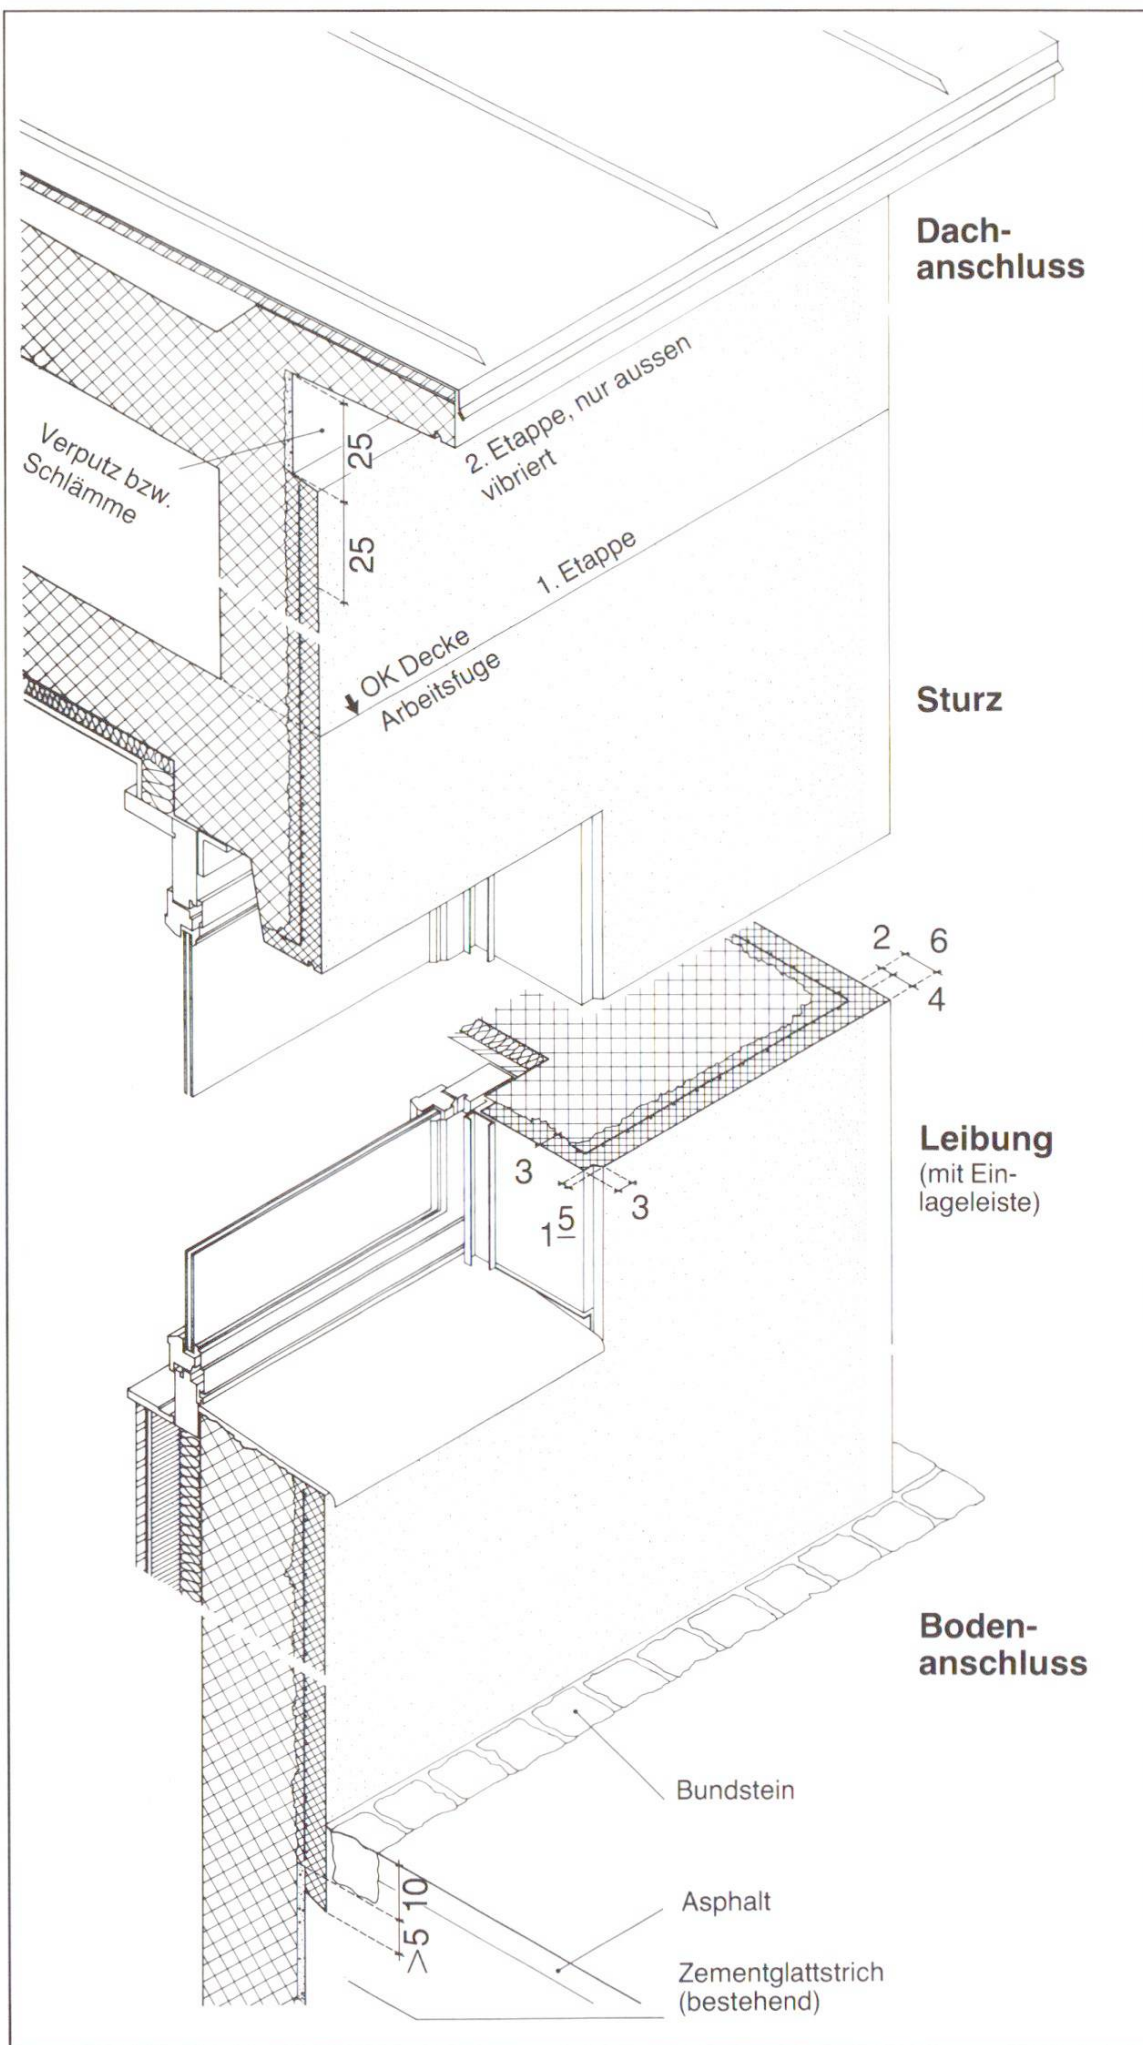
Abb. 2 Sanierung durch Vorbetonieren. Fassadendetails.

Um die Proportionen des Gebäudes durch das Vorbetonieren möglichst wenig zu verändern, wurde die Schichtstärke bei den *Stürzen und Leibungen* auf 30 mm reduziert. Eingelegte Leisten zeigen zudem die alte Pfeilerbreite.

Die neue Betonschicht wird beim *Anschluss an den Boden* ca. 15 cm ins Terrain hinuntergeführt und endet mit einer Tropfnase. Er muss den bestehenden Zementglattstrich auf der Kellerwand überdecken. Ein Bundstreifen aus Granit bildet den Übergang zum Bitumenbelag des Trottoirs.

Beim *Anschluss ans Vordach* war es nicht möglich, den Beton einzubringen. Deshalb wurde dort ein 25 cm hoher Streifen nur mit einem Schlämplputz in der notwendigen Stärke versehen. Damit wird die vorbetonierte Schicht als heutiger Eingriff erkennbar.

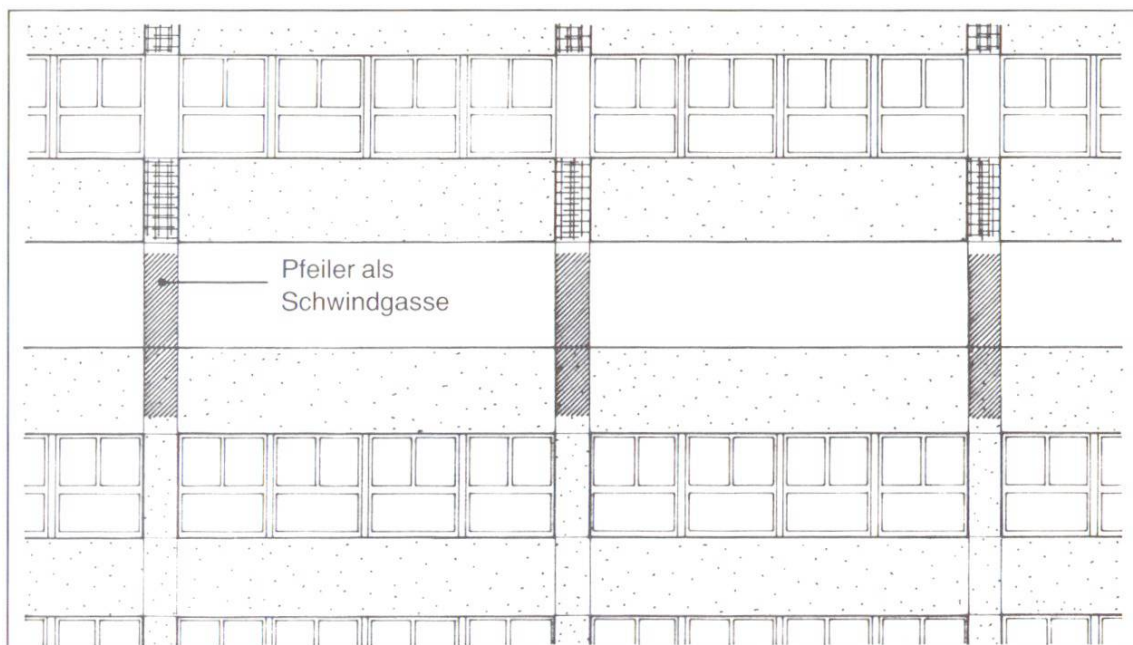
*Fugenausbildung/Schwindgassen:* Das Gebäude weist keine Dilatationsfugen auf. Kein Unternehmer kann unter diesen Umständen die Rissfreiheit garantieren. Eine nachträgliche Dilatation des Gebäudes ist nicht möglich. Das würde eine Veränderung des Tragverhaltens bedeuten. Eventuelle Dilatationsfugen müssten mit Kitt geschlossen werden. Jeder Kitt wird mit den Jahren schadhaft. Das Schadenpotential all dieser Undichtigkeiten ist viel grösser als die Risiken infolge der zu erwartenden Schwindrisse. Wesentlich ist, dass diese durch geeignete Wahl der Betonieretappen möglichst klein und gleichmässig verteilt sind. Bei den Pfeilern werden Schwindgassen vorgesehen und 28 Tage offengelassen. Vor dem Schalen und Betonieren der Schwindgassen werden ihre Flanken

Abb. 3 Schwindgassen im Vorbeton infolge fehlender Dilatationsfugen.

9 sowie die obere Abschalungsfläche der Betonieretappen mit einem Haftmittel bestrichen (Abb. 3).

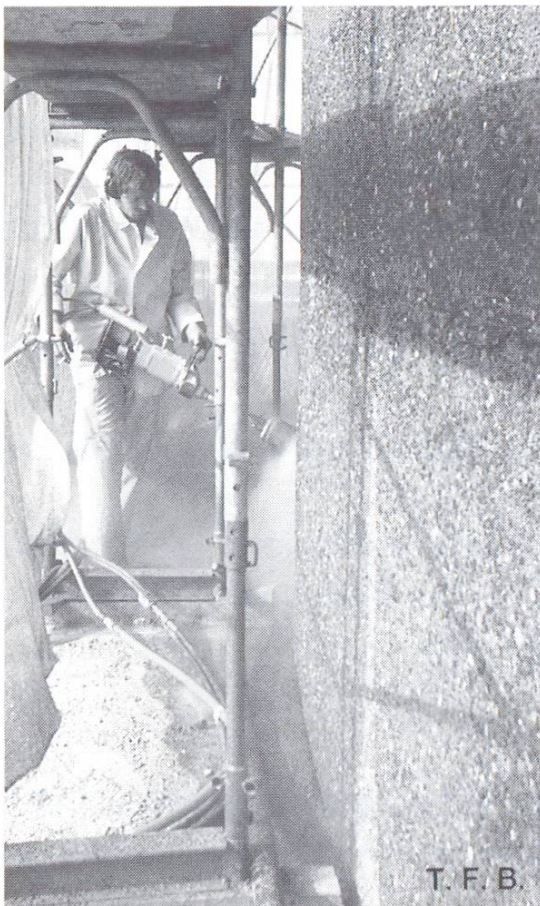
Abb. 4 Betonabtrag an Fassadenflächen: mit Höchstwasserdruck.

*Betonabtrag:* Der Beton wurde hydromechanisch auf eine Tiefe von etwa 5 mm abgetragen. Ursprünglich war eine Tiefe von etwa 30 mm vorgesehen. Durchgeführte Versuche zeigten, dass es freihändig vom Gerüst aus unmöglich ist, gesunden Fassadenbeton hydromechanisch so stark abzubauen. Der bestehende Beton ist zum Teil nur 12 cm dick. Aus Sicherheitsüberlegungen wurde auf einen vollflächigen mechanischen Abtrag in der vorgesehenen Stärke verzichtet; die Bedenken, das bestehende Gefüge allzu stark zu beeinträchtigen, wogen zu stark (Abb. 4–6).

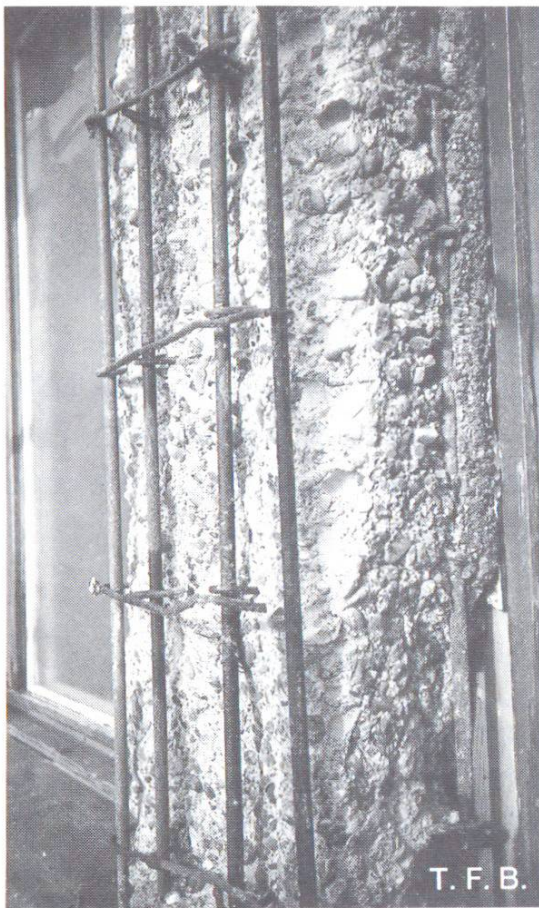
Abb. 6 Pfeiler, zum Einschalen vorbereitet.

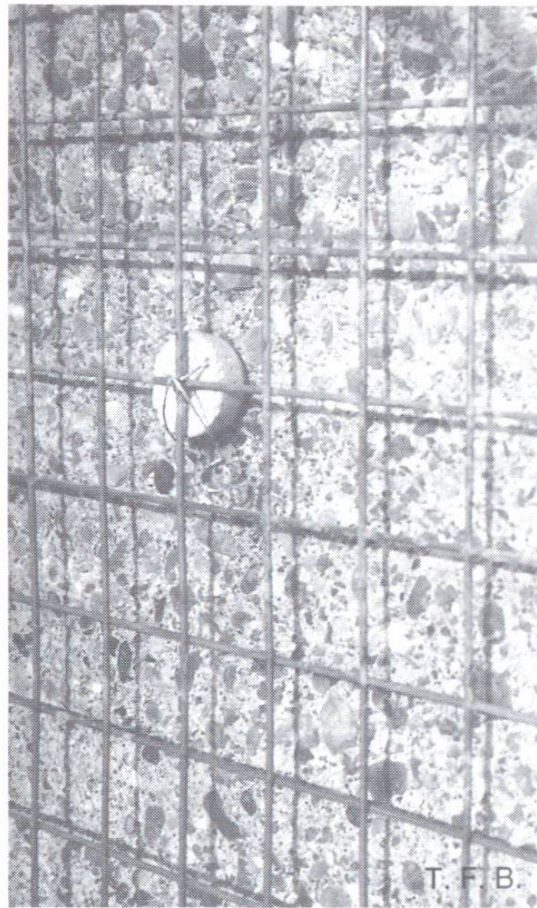
Abb. 7 Netzarmerung des Vorbetons, am bestehenden Beton gesichert.

*Vorbeton*: Die Fassadenfläche wird netzarmiert und 60 mm stark vorbetoniert. Die Flächenhaftung muss genügend gross sein, um den neuen Beton mit dem alten zu verbinden (Netze nicht schubfest befestigen, vgl. Abb. 7).

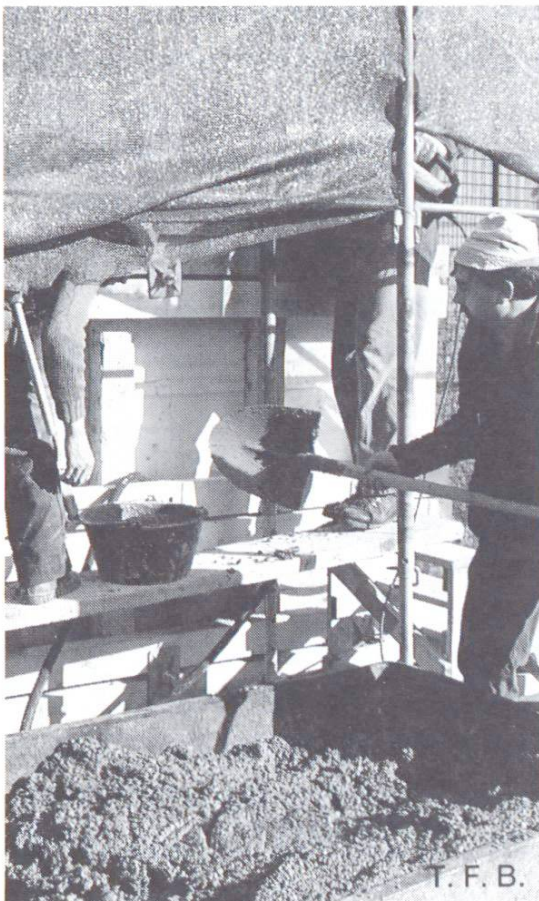
Abb. 8 Transportbeton aus der Mulde in den Kübel zur Schalung.

10 teile mit Isoliermatten geschützt, zeitweise wurde der Luftraum zwischen Fassade und Gerüstvorhang beheizt. Der Beton wurde mit Pflasterkübeln in die Schalung eingebracht und mit 30-mm-Nadeln vibriert (Abb. 8–9). Mit Aussenvibratoren war es nicht möglich, den Beton gleichmässig zu verdichten. Je nach Situation wurde der Beton mit Rolle und Seil, mit einem Dachdeckeraufzug oder mit dem stationären Bauaufzug auf die Gerüstgänge gebracht. Versuche mit kleinkalibrigem Betonpumpen vermochten nicht zu befriedigen. Pro Dreiergruppe konnten im Tag maximal  $1,5\text{ m}^3$  Beton eingebracht werden; das ergab im Schnitt eine Tagesleistung von 10 bis  $15\text{ m}^2$  vorbetonierter Fläche.

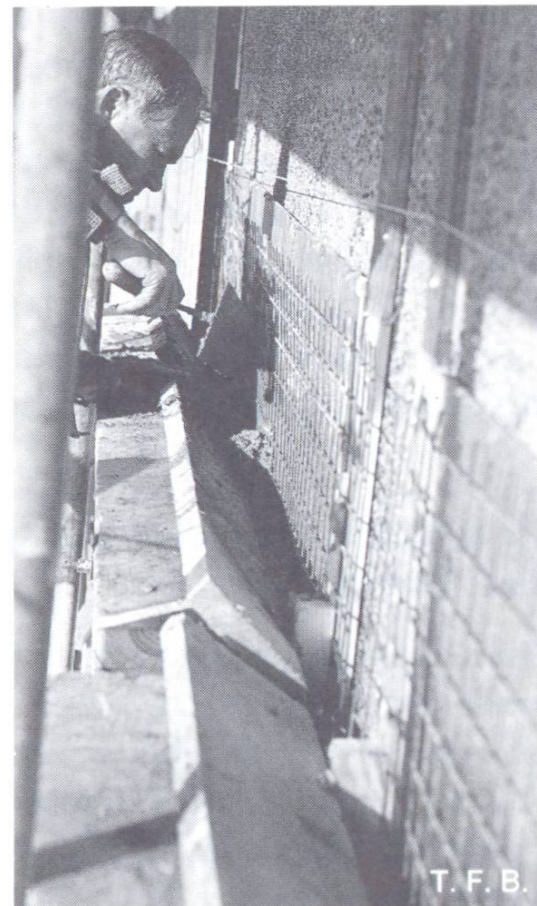
Abb. 9 Einbringen und Verdichten mit Tauchvibrator.
