# Linienstörungen, verursacht durch Rauhreif- und Eisansatz

Zeitschrift: **Technische Mitteilungen / Schweizerische Telegraphen- und Telephonverwaltung = Bulletin technique / Administration des télégraphes et des téléphones suisses = Bollettino tecnico / Amministrazione dei telegrafi e dei telefoni svizzeri**

Band (Jahr): **2 (1924)**

## Linienstörungen, verursacht durch Rauhreif- und Eisansatz.

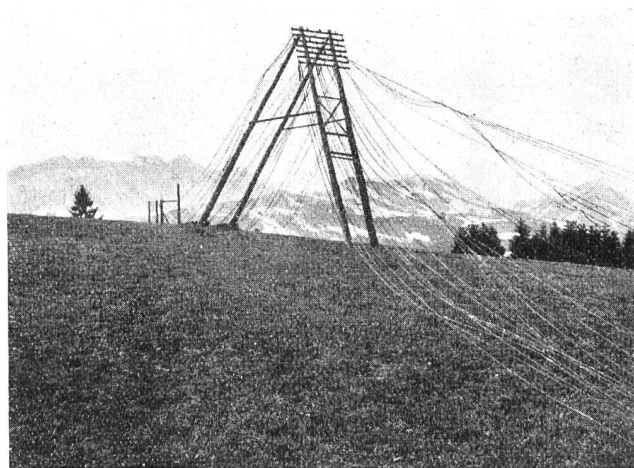
Fig. 1.

Das hervorragendste Merkmal der zerstörten Linienstrecke auf der „Brachweid“ liegt aber offenbar in dem Umstande, dass die drei sehr kräftig gebauten Abspanngestänge (siehe Aufnahmen Nr. 1 bis 3) — ein Tragwerk (Bild Nr. 3) wies sogar *beidseitige* Verstrebungen auf — in dem aufgeweichten Weideland keine genügende Standfestigkeit mehr fanden und trotz richtig eingebauten Steinkränzen durch den gewaltigen Drahtzug glatt aus dem Boden herausgerissen wurden. Wesentliche Beschädigungen an den herausgerissenen und umgeworfenen Abspanngestängen sind keine wahrgenommen worden.

Wenn diese drei Tragwerke dem auf sie einwirkenden einseitigen Drahtzuge standgehalten hätten, wäre wohl die Drahtleitung zerrissen worden, keineswegs aber die übrigen Liniengestänge. Den gemachten Erfahrungen soll nun beim Wiederaufbau der zerstörten Linienstrecke volle Rechnung getragen werden, indem statt drei *vier* Abspanngestänge zum Einbau gelangen werden. Gemäss den neuesten bautechnischen Methoden sollen dabei die sogen. „Choindezsockel“ Verwendung finden. Die Erfahrung wird dann zeigen, inwieweit sich die vorgesehenen Verstärkungen bewähren werden und ob sie die gefährdete Linienstrecke über die Brachweid bei allfällig wieder auftretendem Rauhref- und Nebelwetter vor weiteren Verheerungen zu schützen vermögen.

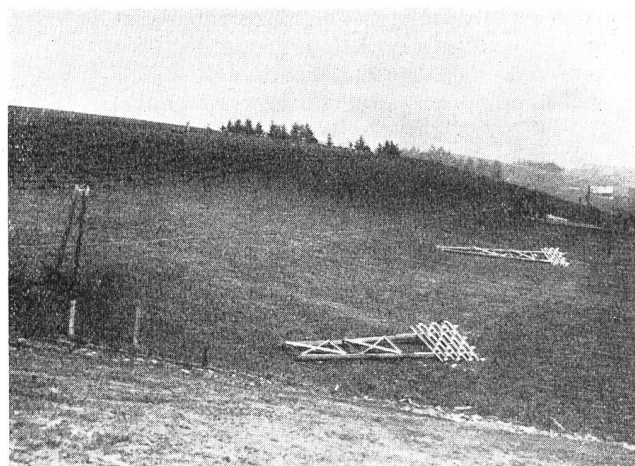
Fig. 4.

In erster Linie vermochte der Eisansatz sämtliche 26 aktiven Drahtleitungen (3 mm Bronze) zwischen zwei Stützpunkten vollständig zu zerreißen. Hernach ist beidseitig dieser Spannweite das Doppelgestänge von dem anormal einseitig auftretenden Drahtzuge zerstört worden, wie dies aus dem Bilde Nr. 4 mit aller Deutlichkeit hervorgeht. Die Zer-

splitterung der Doppelstangen, wie auch die übrigen Brüche der Tragwerke, erfolgten naturgemäss an der Stelle des schwächsten Querschnittes.
