**Zeitschrift:** Technische Mitteilungen / Schweizerische Telegraphen- und Telephonverwaltung = Bulletin technique / Administration des télégraphes et des téléphones suisses = Bollettino tecnico / Amministrazione dei telegrafi e dei telefoni svizzeri

**Artikel:** Kabelbeschädigung durch Nagetiere

## Kabelbeschädigung durch Nagetiere.

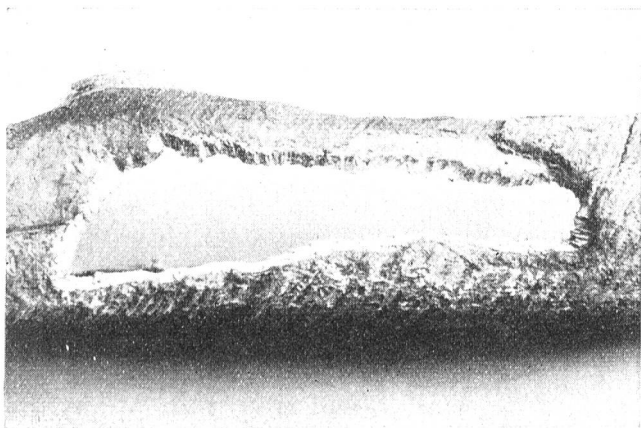
Bild 1.

Bei der Abdeckung des oberen Zoreskanals (Grösse Nr. 4) an der ermittelten und aufgegrabenen Fehlerstelle zeigte sich, dass der 2,5 mm starke Bleimantel des  $60 \times 2 \times 0,8$  mm-adrigen unarmierten Abonnenten-Kabels auf eine Länge von 14 cm und eine max. Breite von 3,2 cm vollständig durchgefressen war (siehe Bild 1). Im ganzen lagen 14 einzelne Adern bloss, die nur von einzelnen Bleispänchen bedeckt waren. Auf letzteren Umstand ist die zeitweise Verwicklung zurückzuführen.

Der Nager selbst konnte nicht gefunden werden. Vermutlich ist er irgendwo zugrunde gegangen. Interessant wäre es allerdings gewesen, wenn die Art des Nagers genau hätte festgestellt werden können. Am beschädigten Kabelstück wurde deutlich eine maximale Zahnbreite von 1,1 mm gemessen. Es lässt sich daraus schliessen, dass die Beschädigung durch eine kleinere Ratte oder eine grössere Wühlmaus erfolgt sein muss. Bei einem früheren Defekt, wo die Beschädigung bestimmt auf Hausmäuse zurückgeführt werden konnte, betrug die grösste Zahnbreite nur etwa 0,4 mm.

Das beste Mittel, solche Kabelbeschädigungen zu vermeiden, ist der nagesichere Abschluss der Kabel. Dieser Zweck wurde früher durch Anbringen eines Betonbodens in den gemauerten Schächten von Zoresleitungen erreicht. In neuerer Zeit sind an Stelle der Schächte eiserne Schutzkanäle getreten. Dabei sind alle Kehr- und Spleißschächte bei Zoreskanälen durch Bogen- und T-Stücke und Kabelschutzmuffen mit Zoresanschluss zu ersetzen. Bei allen anderen Kanalarten ist immer darauf zu achten, dass keine Nager eindringen können (hartes Schutzmaterial verwenden). Die Schächte sind allseitig gut zu vermauern. Wenn dann auch noch die Kabelmonteure dafür sorgen, dass Stossöffnungen vermieden werden, so dürfte diese Gefahr von Kabelbeschädigung grösstenteils abgewendet sein. D.

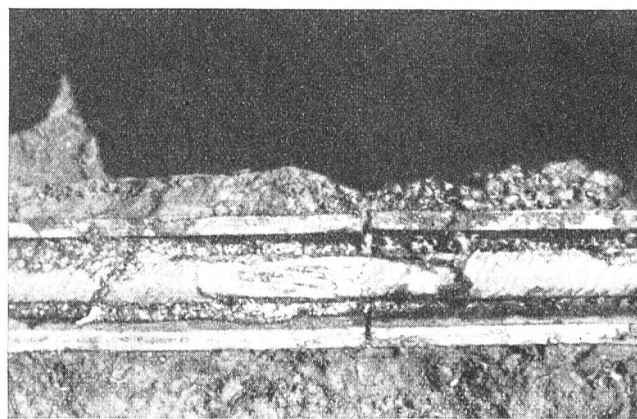
Bild 2.

Warum die Maus an der Stelle, wo das Kabel ganz gerade im Kanal liegt, die Vernichtungsarbeit besorgt hat, scheint folgende Ursache zu haben: Aus Bild 2 ist ersichtlich, dass der untere Kanal eine Stossfuge von zirka 7 mm besass. Der Nager, der diese Oeffnung wahrnahm, glaubte offenbar, dass sich unter dem Kabel noch eine grössere Oeffnung vorfinde.
