**Artikel:** Kabelfehler und ihre Ursachen

**Autor:** Gertsch, Rud.

## Kabelfehler und ihre Ursachen.

Von Rud. Gertsch, Bern.

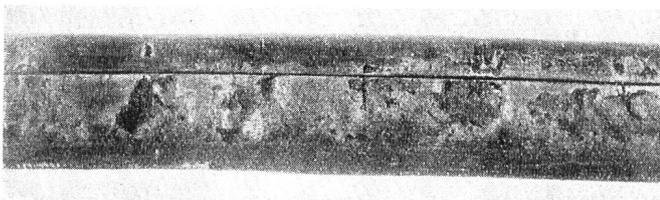
Bild 2.

Bild 2 zeigt ein Bleimantelrohr, das in der Längsrichtung einen Riss aufweist. Dieser Defekt rührt von einem Mangel bei der Bleipressung in der Fabrik her (zu niedrige Temperatur des Bleis oder ein das Blei verletzender Gegenstand in der Presse). Die Verlegung des Kabels erfolgte im Jahre 1902. Die durch den Defekt verursachte Isolationsstörung trat erst im Jahre 1928 auf.

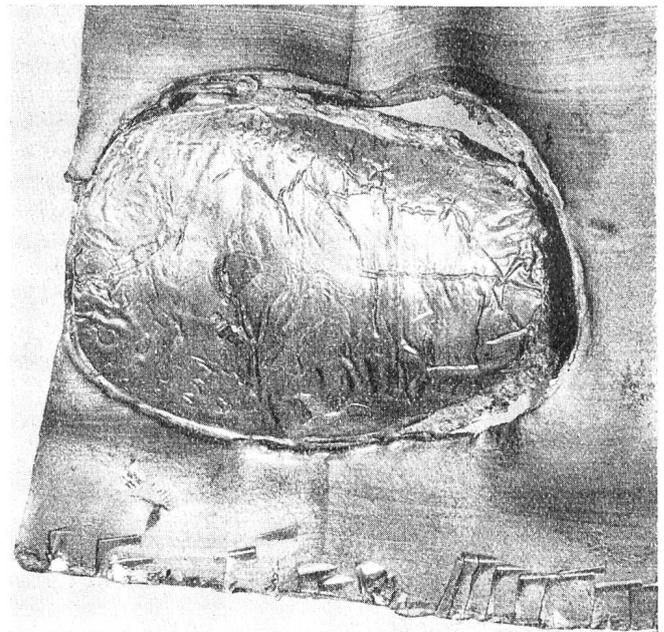
Bild 1.

Das Kabel, wovon in Bild 1 ein Bleimantelausschnitt (Innenansicht) mit einem eingelöteten Bleieinsatzstück veranschaulicht ist, wurde im Jahre 1900 verlegt und im Jahre 1926 ersetzt. Seine Wiederverwendung war des Fehlers wegen natürlich nur noch in beschränktem Masse möglich. Nach den Lieferungsvorschriften dürfen Kabel mit Lötstellen nicht abgeliefert werden. Enthaltene Kabelmäntel dennoch Flickstellen, so können diese bei der Abnahme

Bei diesen typischen Fabrikationsfehlern ist die Tatsache interessant, dass Störungen erst fast drei Jahrzehnte nach der Kabellegung auftraten. Ähnliche Feststellungen sind, wie übrigens die Statistik beweist, gar nicht selten; sie zeigen, dass die Garantiedauer von 3 bzw. 5 Jahren, während welcher die Lieferanten für alle durch derartige Mängel entstehenden Schäden aufzukommen haben, keineswegs zu lang ist. Es ist nach dem Vorstehenden erwiesen, dass Fehlerursachen an Kabeln, die mit einer dicht schliessenden und haltbaren asphaltierten Jutehülle versehen sind, viele Jahre verborgen bleiben können. Trockenes Erdreich ist besonders geeignet, das Erkennen solcher Fehler zu verzögern.

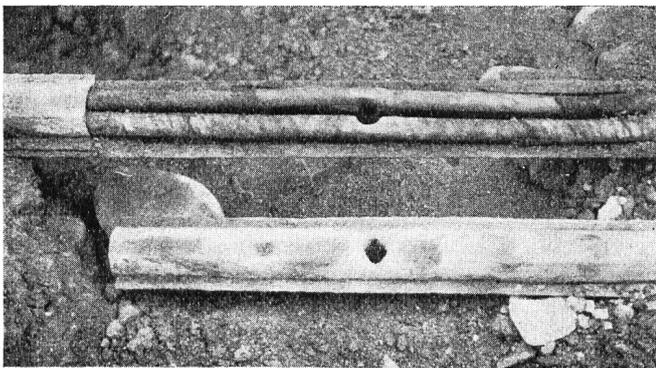
Bild 3.

In den meisten Fällen hat es sich gezeigt, dass vor Beginn der Grabarbeiten die Trassepläne der beschädigten Leitungen nicht zu Rate gezogen worden waren. Bei solch unvorsichtigem Vorgehen mussten Grabarbeiten in unmittelbarer Nähe der Kabel begreiflicherweise Beschädigungen zur Folge haben. Bild 3 zeigt zwei Kabel, die durch einen Zoresisenkanal hindurch mit einem Druckluftbohrer beschädigt wurden.

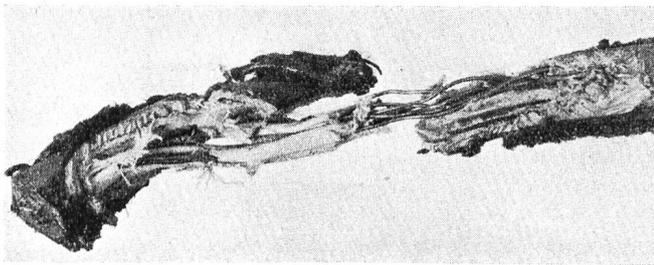
Bild 4.

Einer der interessantesten Fälle sei hier näher beschrieben. Bild 4 zeigt einen Ausschnitt des arg zugerichteten Kabels.

Nicht nur der Bleimantel von 2 mm Dicke, sondern sogar die Kupferdrähte von 0,8 mm Durchmesser wurden beschädigt. Der Bleimantel war auf einer Länge von 11 cm bis auf ein Drittel vollständig abgenagt und von den 10 Adern waren 4 unterbrochen. Am angegagten Bleimantelrand und an den Drähten sind deutlich die Zahnsuren des Nagers zu erkennen.

Das Kabel war im Innern einer Ortschaft in einem Zoreskanal Nr. 4 verlegt, der einerseits in einem Gebäude endete und andererseits in einen Zoreskanal Nr. 8 einmündete. Diese Einmündung wurde vor Einführung der T-förmigen gusseisernen Verbindungsstücke und leider ohne Errichtung eines Abzweigschachtes ausgeführt. Die Einmündungsstelle wurde mit Blei abgedichtet. Der Zoreskanal Nr. 4, der zum Gebäude führt, war von der Hauseinführung hinweg mit einer Richtungsänderung von ca. 45° durch einen Kanal aus Kabelschutzeisen Nr. 5,2 weitergeführt. An dieser Stelle, die nicht dicht war, wird nun aus dem Innern des Gebäudes ein Nager

in den Zoreskanal Nr. 4 eingedrungen sein und bis zu dessen Einmündung in den Kanal Nr. 8 einen Weg gefunden haben. Es ist anzunehmen, dass ihm dort das vom Kanal Nr. 8 in den Kanal Nr. 4 abzweigende 10adrige Kabel den Durchgang versperrte. Der Nager wird hier die Ausgangsmöglichkeit an der Kanalabzweigstelle gewittert haben, und es scheint, dass ihm die Flucht aus dem Kanal gelungen ist, denn ausser dem Kabel war an der Stelle, wo der Zweigkanal in den Hauptkanal einmündet, auch das Dichtungsbleiblech zernagt.

In neuerer Zeit wird das Eindringen solcher Schädlinge in Kabelkanäle durch die Verwendung von gusseisernen Bogen und Verteilstücken verunmöglicht. Früher haben undichte Stoss-Stellen von Kanälen und das Fehlen von Betonböden in Schächten den Zugang zu den Kabeln möglich gemacht.

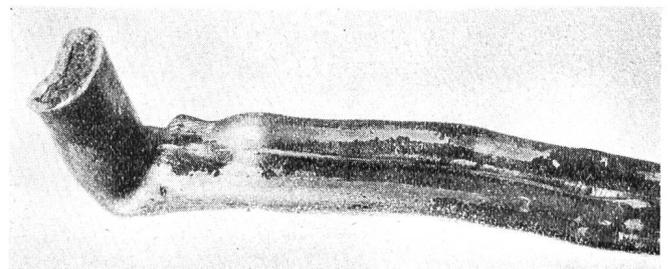
Bild 5.

Eine seltene Beschädigung, die im Winter 1927-1928 in St. Moritz erfolgte, muss, den gemachten Beobachtungen nach zu schliessen, auf Eisbildung in einem Zoreskanal zurückgeführt werden. Bei Erdarbeiten war im Herbst 1927 wahrscheinlich Wasser in den Kanal eingedrungen. Als es dann im Winter gefror, wurde das Kabel gequetscht und der Bleimantel der Länge nach aufgerissen.

gekommen. Dort wurde ein  $10 \times 2$ adriges, armiertes Kabel, das in einem Gasrohr  $1\frac{3}{4}$ " verlegt war, auf einer Länge von 3 m gequetscht. Der Bleimantel wurde ebenfalls aufgerissen. Zum Ausziehen des Kabels musste das Gasrohr vorerst aufgetaut werden. Im Bild 5 ist die Beschädigung dieses Kabels wahrnehmbar. Zur bessern Veranschaulichung der Quetschung ist das Kabel umgebogen.

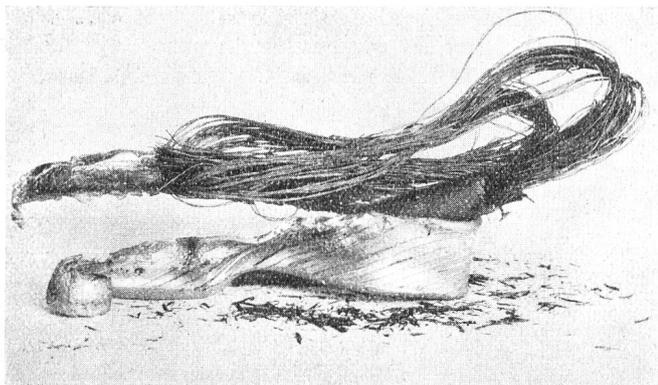
Bild 6.

Während der Kälteperiode des letzten Winters war die Abwasserleitung eines Hotels in Reichenau eingefroren. Diese Leitung mündet in einen Schachschacht, welcher in die vorbeiführende Staatsstrasse eingebaut ist. Um die Leitung aufzutauen, wurde in diesem Schacht während eines ganzen Tages ein starkes Holzfeuer unterhalten. Am folgenden Tage trat auf einem Kabel, das in der Nähe des ausgeheizten Schachtes vorbeiführt, eine Störung auf. Die Messergebnisse zeigten den Fehlerort in der Nähe dieses Schachtes an. Aufgrabungen ergaben, dass das Kabel, welches 80 cm vom erwähnten Schacht unter einer Deckplatte der Abwasserleitung hindurchführt, durch Feuer vollständig zerstört worden war. Der Bleimantel war abgeschmolzen, das Isolierpapier verbrannt oder verkohlt und die Kupferadern waren ganz geschwärzt. Die Ursache war naheliegend. Vom Abwasserleitungsschacht gegen die Kreuzungsstelle hin muss ein starker Luftzug das Feuer in die Abwasserleitung hineingezogen haben. Der aus Kabelschutzblei bestehende Kabelkanal und die Armaturdrähte wurden in der Folge so stark erhitzt, dass das Kabel zugrunde ging. Bild 6 zeigt ein Stück des beschädigten Kabels. Im zusammengeschmolzenen Bleimantel sind deutlich die durch die eingedrückten Armaturdrähte verursachten Rinnen sichtbar.

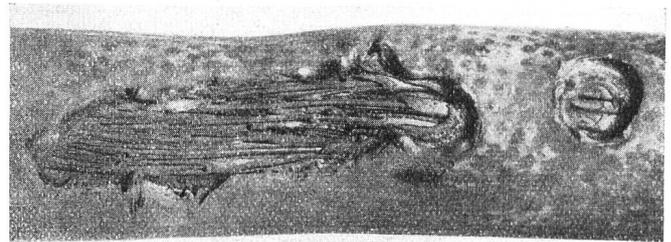
Bild 7.

In Bild 7 wird ein Bleimantel von 2,5 mm Dicke mit einem Loch von  $8 \text{ cm}^2$  gezeigt. Dieser Schaden war ebenfalls die Folge eines Erd- oder Kurzschlusses in einem Starkstromnetz. Die Störungen traten indessen erst einige Zeit nach der Beschädigung auf, so dass eine Rekonstruktion des Vorganges anhand der Störungskontrolle der Starkstromunternehmungen nicht mehr möglich war. Das Telephonkabel lag unter den Schienen einer Strassenbahn in einem Zoreskanal neben zwei in einem besondern Kanal geführten Starkstromkabeln. Unweit davon befinden sich elektrische Anlagen der Schweiz. Bundesbahnen. In einer dieser Anlagen (Bundes- oder Strassenbahn) oder in den Starkstromkabeln muss ein Erd- oder Kurzschluss entstanden sein und den Stromübergang auf das Telephonkabel bewirkt haben.

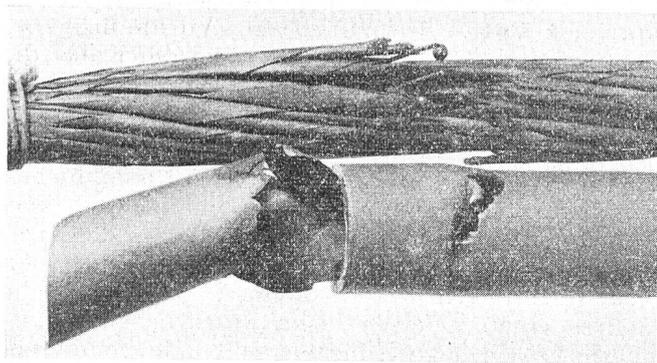
Bild 8.

Die durch Blitzschläge verursachten Kabelschäden bestanden in durchgeschmolzenen Bleimänteln, Isolationsdefekten und Aderunterbrüchen. Bild 8 zeigt ein vom Blitz beschädigtes Kabel (Bleimantel und Aderbündel nebeneinander). Der Bleimantel ist durchgeschlagen, das Isolierpapier teilweise verbrannt und es sind einige Kupferadern durchgeschmolzen. An den Drahtenden sind kleine Kupferklümpchen sichtbar, die sich beim Durchschmelzen der Adern bildeten.

In einigen Fällen entstand der Blitzschaden zufolge schlechter Erdverbindungen der Sicherungskasten. Es sind Erdleitungswiderstände bis zu 82 Ohm gemessen worden, während der höchstzulässige Widerstand nach Vorschrift 25 Ohm beträgt. Bei zwei Beschädigungen wurden in den Sicherungskasten sogar Sicherungsfedern geschmolzen.

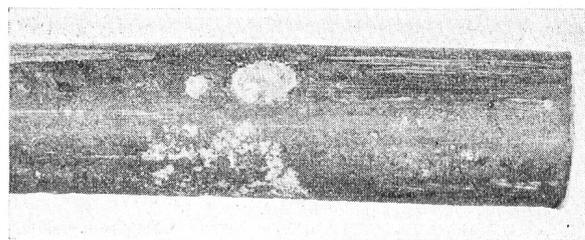
Bild 9.

Es wurden im Zeitraum von drei Jahren 8 Kabelschäden gemeldet, die bestimmt oder sehr wahrscheinlich durch elektrolytische Korrosion verursacht worden sind. Die beschädigten Kabel waren in Abständen von 60 cm bis zu einigen Metern von den Schienen von Gleichstrombahnen entfernt in eisernen Schutzkanälen verlegt. Die Korrosionserscheinungen erstreckten sich zum Teil auf Längen von mehr als 100 m. Das Alter der beschädigten Kabel betrug im Zeitpunkte ihrer Auswechslung 5, 20, 25, 26, 27 und in zwei Fällen 31 Jahre. Bei einem der Kabel ist das Verlegungsdatum unbekannt. Bild 9 zeigt einen Bleimantelausschnitt von einem korrodierten Kabel, das, nach dem Ergebnis der elektrischen Messungen zu schliessen, durch vagabundierende Ströme einer Strassenbahn zerstört wurde.

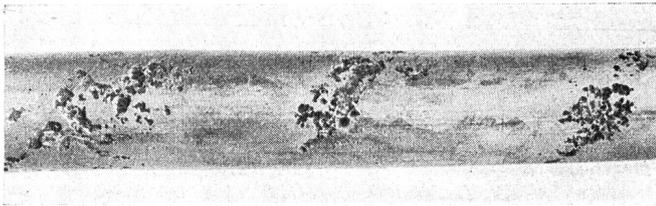
Bild 10.

Es sind 12 Schadenfälle gemeldet worden. Bild 10 veranschaulicht einen Bleimantel, der durch chemische Korrosion beschädigt wurde. Die kraterförmigen Vertiefungen, die durch Säuren und Salze ausgefressen wurden, treten deutlich in Erscheinung.

Chemische Korrosion ist überall dort möglich, wo in feuchtem Erdreich aggressive Stoffe wie Säuren und Salze reichlich vorhanden sind. In der Nähe von undichten oder überlaufenden Jauchegruben, Lagerplätzen von Stalldüngern und defekten Abwasserleitungen ist die Gefahr der chemischen Korrosion sehr gross. Aus dieser Erkenntnis heraus hat die Obertelegraphendirektion ihren Bauämtern besondere Weisungen betreffend das Verlegen von Kabeln in solchen Gebieten erteilt.

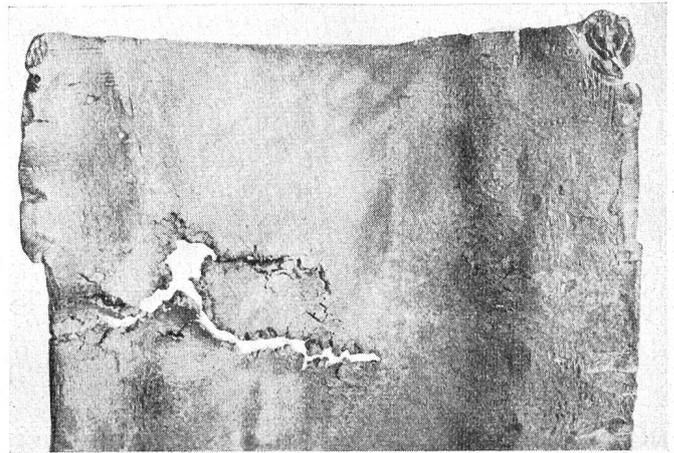
Bild 12.

Im Jahre 1928, also 3 Jahre nach der Auslegung, trat auf diesem Kabel eine Störung auf, als deren Ursache zu beiden Seiten einer Holzbride interkristalline Korrosion des Bleimantels festgestellt wurde. Während oberhalb der Bride, also bergwärts, nur geringe Korrosion stattgefunden hatte, war das Kabel unterhalb der Bride, wo es ziemlich grosses Gefälle aufweist, stark beschädigt. Die grössere Beschädigungsstelle ist im Bild 12 gezeigt. Fast auf der ganzen Fläche des ausgeschnittenen Bleimantelstückes sind kleine Risse sichtbar.

Durch das Hin- und Herschwingen des Kabels und die gleichzeitige Zugbeanspruchung — diese muss im vorliegenden Falle als mitbestimmender Faktor eingesetzt werden — ist der Bleimantel innert 3 Jahren defekt geworden.

Zur Vermeidung weiterer solcher Beschädigungen wurden alle Holzbriden durch Kabelstrümpfe (zylindrische Stahldrahtgeflechte), wie sie für den Kabelzug verwendet werden, ersetzt. Dadurch hat das Kabel eine elastische Arretiervorrichtung erhalten. Die Dehnungsmöglichkeit der Kabelstrümpfe gegenüber der früheren nicht dehnbaren Arretierung ist so bedeutend, dass die Gefahr interkristalliner Korrosion nun wesentlich geringer ist. Die Zugkräfte verteilen sich jetzt auf eine Länge von ungefähr 1 m des Kabels statt wie früher auf 20 cm.

Ueberdies wird ein Teil des Zuges durch die Dehnung des Drahtgeflechtes der Kabelstrümpfe ausgeglichen.
