**Artikel:** Kabelkorrosion infolge Elementbildung = Corrosion de câble par formation d'élément galvanique

## Kabelkorrosion infolge Elementbildung

Von Hans Meister, Bern

**Zusammenfassung.** Der Autor beschreibt einen interessanten Fall, bei dem der Bleimantel eines Kabels infolge Elementbildung zwischen zwei verschiedenen Materialien des Kabelkanals korrodierte.

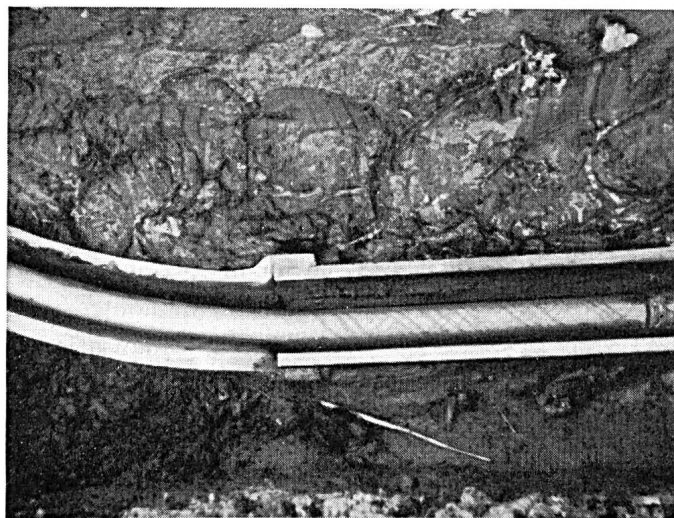
Anlässlich von Grabarbeiten stellte die Telephon-direktion Olten an dem 1940 verlegten Bezirkskabel Aarau—Reinach Korrosionsspuren fest. Der Fall erschien deshalb interessant, weil sich die korrodierten Stellen nur in den geraden, geteerten Zoreskanälen befanden, während der Bleimantel in den verzinkten Formstücken absolut unversehrt war (Fig. 1).

Fig. 1.  
Korrosionsspuren an dem im  
geteerten Zoreskanal gelegenen  
Teil des Bleimantels.  
(Photo H. Basler, Olten)

Au cours de travaux sur le réseau des câbles, les organes de la direction des téléphones d'Olten observèrent des traces de corrosion sur le câble régional Aarau—Reinach posé en 1940. Le cas parut d'emblée intéressant, du fait que les endroits attaqués se trouvaient dans les parties rectilignes des canalisations en fers zorès goudronnés; à l'intérieur des pièces moulées et zinguées, la gaine de plomb était intacte (fig. 1).

Fig. 1.  
Traces de corrosion sur la gaine  
de plomb d'un câble placé dans  
des fers zorès goudronnés  
(Photo H. Basler, Olten)

Durch mikroskopische Untersuchung wurde festgestellt, dass die Anfressungen auf eine Elektrolyse zurückzuführen sind. Sie verlaufen mit dem Drall der Jute schraubenförmig um den Mantel, weil sich der Stromübergang auf die Berührungspunkte der nassen Jute mit dem Bleimantel konzentriert. Die Korrosion ist allerdings nicht sehr stark; die stärksten Anfressungen haben eine Tiefe von etwa 0,3 mm. Die Untersuchungen wurden deshalb in Richtung auf eine Elementbildung gelenkt. Messungen lassen sich in einem Zoreskanal nur schlecht realisieren. Es wurde deshalb ein Modellversuch durchgeführt.

L'examen microscopique permet de constater que la corrosion était due à l'électrolyse. Les points attaqués suivent l'enroulement du jute en hélice sur la gaine, le passage du courant ayant lieu principalement aux points de contact du jute mouillé avec le plomb. La corrosion n'est pas très prononcée; les traces ont une profondeur maximum de 0,3 mm. Les recherches ont porté par conséquent sur la formation d'éléments galvaniques. Les mesures dans une canalisation zorès présentent certaines difficultés, aussi a-t-on dû les exécuter sur un modèle d'essai.

Im Zoreskanal entsteht zwischen verzinkten und unverzinkten Teilen ein galvanisches Element. Der Strom fliesst vom Eisen über den metallischen Kontakt am Stoss zum Zink, tritt dort in das den Elektrolyt bildende Bodenwasser aus und benützt den Bleimantel als metallischen Zwischenleiter. In dem im geteerten Eisenkanal gelegenen Teil des Kabels tritt der Strom wieder über die feuchte Jute gegen das Eisen aus. In diesem Kreis wirken die Verzinkung und der im geteerten Kanal liegende Teil des Kabels als Anode und werden elektrolytisch abgebaut.

Dans la canalisation zorès, il se produit un élément galvanique entre les parties zinguées et non zinguées. Le courant passe du fer au zinc par le contact métallique du joint, puis dans le sol, dont l'eau agit comme électrolyte, et utilise la gaine de plomb comme conducteur métallique intermédiaire. Dans la partie du câble placée dans la canalisation goudronnée, il retourne au fer à travers le jute humide. Dans ce circuit, le zinc et la gaine de la partie du câble placée dans les fers zorès goudronnés fonctionnent comme anode et se dégradent par électrolyse.

Die Korrosionen sind überall zu erwarten, wo verzinkte Formstücke verwendet werden und der Boden genügend nass ist. Sie können unter ungünstigen Bedingungen in einigen Jahrzehnten zum Durchbruch des Bleimantels führen. Der Liniendienst hat sich deshalb entschlossen, nach dem Aufbrauchen der Vorräte nur noch geteerte Formstücke zu verwenden.

De telles corrosions peuvent se produire partout où des pièces moulées zinguées sont utilisées et où le sol est suffisamment humide. Dans des conditions particulièrement défavorables, elles peuvent provoquer le percement de la gaine de plomb au bout de quelques dizaines d'années. En conséquence, le service des lignes a décidé de ne plus employer que des pièces moulées goudronnées après épuisement des stocks actuels.

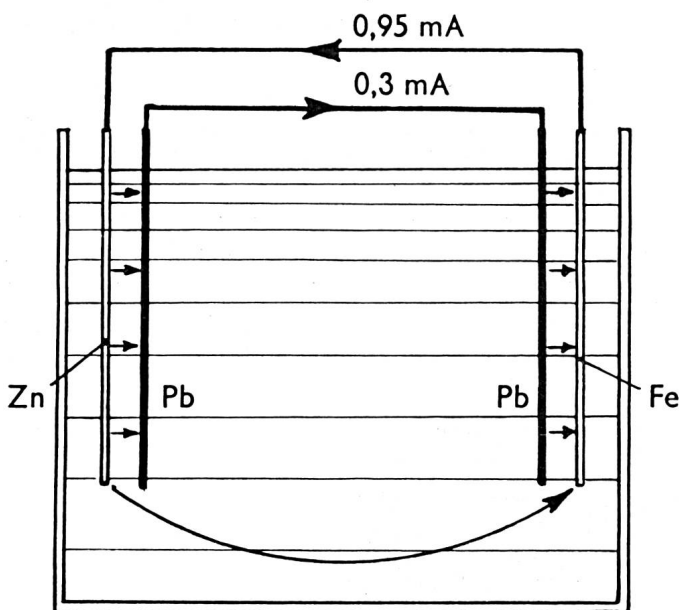
Wird die Eisenelektrode mit der Zinkelektrode verbunden, so fliesst ein Strom von 0,8 mA. Durch ihn entsteht im Elektrolyt ein Potentialgefälle, so dass zwischen den Bleielektroden eine Spannung von 190 mV auftritt. Werden die Bleielektroden auch noch unter sich verbunden, so fliesst zwischen ihnen ein Strom von 0,3 mA. Durch den verkleinerten Rückleitungswiderstand im Elektrolyt wächst der Strom zwischen Eisen und Zink auf 0,95 mA (Fig. 3).

Fig. 3. Korrosionsmodell. Stromverhältnisse in den geschlossenen Stromkreisen  
Modèle d'essai. Courants dans les circuits fermés

Si l'électrode de fer est reliée à l'électrode de zinc, un courant de 0,8 mA circule dans le conducteur. Il provoque une chute de potentiel dans l'électrolyte et une tension de 190 mV s'établit entre les électrodes de plomb. Si l'on relie encore ces électrodes entre elles, un courant de 0,3 mA circule dans le conducteur. Etant donnée la faible résistance du conducteur de retour constitué par l'électrolyte, le courant entre le fer et le zinc s'accroît et atteint 0,95 mA (fig. 3).

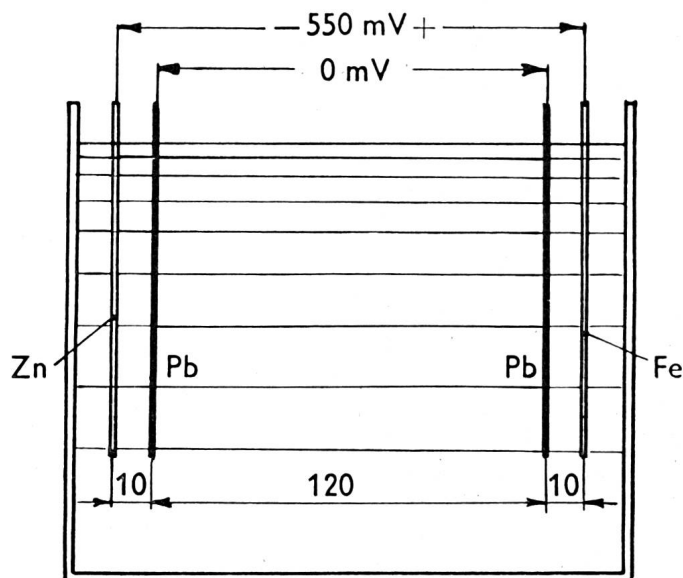
Grösse  $30 \times 80$  mm nach Fig. 2 angeordnet, wobei sich die angegebenen Spannungen einstellen. Man erkennt, dass sich, wie erwartet, zwischen Eisen und Zink ein Element bildet, während zwischen den Bleielektroden keine Spannung herrscht.

Fig. 2. Korrosionsmodell. Spannungsverhältnisse in den offenen Stromkreisen  
Modèle d'essai. Tensions dans les circuits ouverts

dans un récipient rempli d'eau (fig. 2), produisant les tensions indiquées sur la figure. On remarque que, ainsi qu'il était prévu, un élément s'est formé entre le fer et le zinc, tandis qu'aucune tension ne se manifeste entre les électrodes de plomb.
