**Artikel:** Betriebserfahrungen mit dem Koaxialkabel Zürich - Lugano = Esperienze d'esercizio con il cavo coassiale Zurigo - Lugano

**Autor:** Ammann, W.

## Betriebserfahrungen mit dem Koaxialkabel Zürich–Lugano

**Zusammenfassung.** Die vorliegende Arbeit vermittelt einen Überblick über die während fünf Jahren gemachten Betriebserfahrungen mit einer Koaxialkabelanlage. Die aufgetauchten Probleme, die vorgekommenen Betriebsstörungen und der Unterhalt an einer solchen Übertragungsstrecke werden beschrieben.

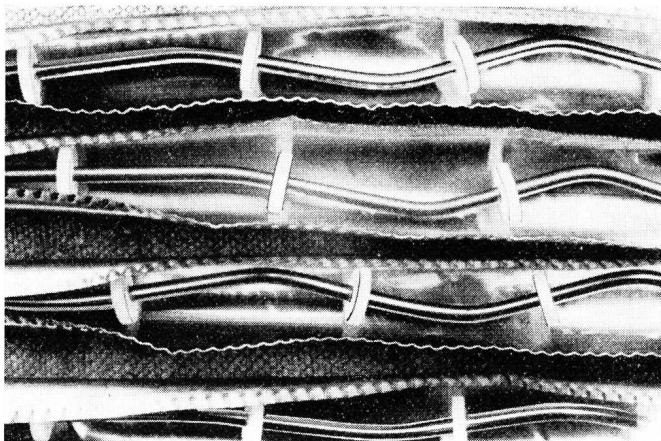
Fig. 4. Stauchungen. Aufgeschnittene Koaxialrohre. Die vier Innenleiter sind stark gestaucht und berühren teilweise den Innenleiter

Compressioni longitudinali. Tubi aperti per mostrare le deformazioni subite dai conduttori centrali e i cortocircuiti tra i conduttori

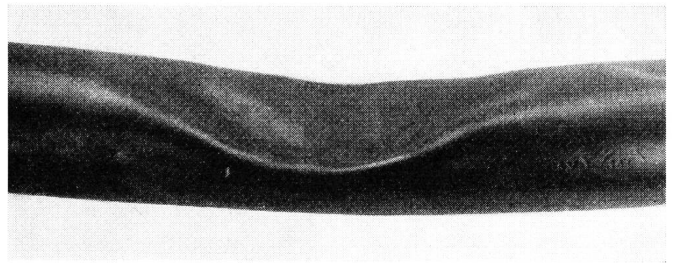
*Schiacciamenti:* Le cause sono di varia natura e l'importanza delle avarie è più o meno grande secondo i casi. Le piccole ammaccature di un solo tubo non richiesero alcuna riparazione; altri casi più gravi provocarono il cortocircuito di tutti e quattro i tubi.

Fig. 2. Eingedrücktes Koaxialkabel  
Cavo coassiale schiacciato

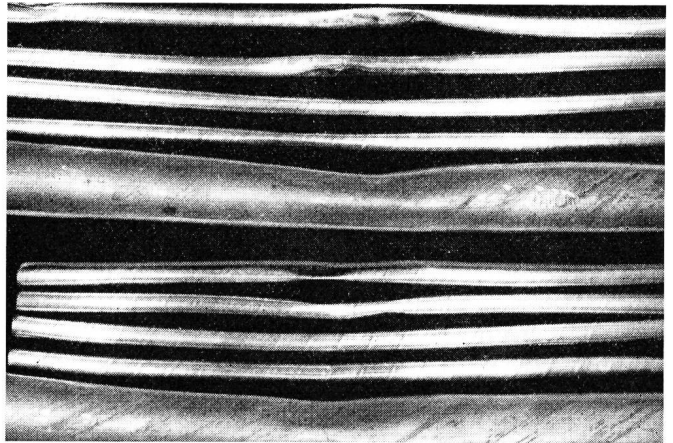
Fig. 3. Eingedrückte Koaxialkabel mit den entsprechenden Einbuchtungen an den Rohren  
Avarie dei tubi coassiali causate da schiacciamenti del cavo

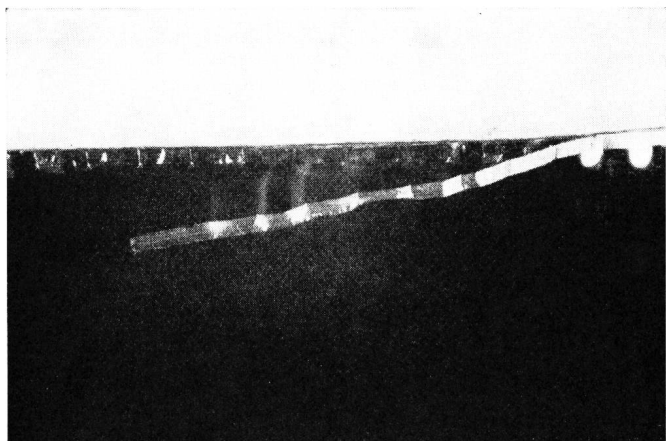
*Fabrikationsfehler (Fig. 7 und 8)*:

- defekte Papierisolationen;
- Unreinigkeiten zwischen Innen- und Aussenleiter, besonders von der Kupferbandfabrikation herführende Späne.

*Difetti di fabbricazione (fig. 7 e 8)*:

- Difetti dell'isolazione di carta;
- Impurità tra conduttore tubolare ed anima centrale, in particolare sbavature causate dalla fabbricazione del nastro di rame.

Fig. 8. Kupferspan an einem Aussenleiter (aus Kupferband)  
Truciolo di rame su un conduttore esterno (confezionato con nastro di rame)

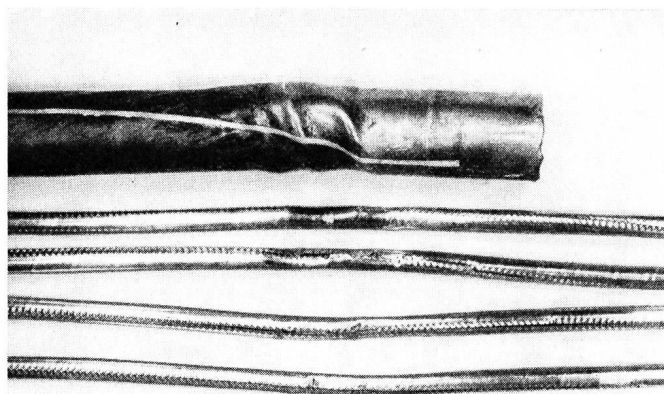
*Torsionsschäden (Fig. 5 und 6)*: Durch Torsion entstehen Rohrdefekte oder es zerreißen Isolierpapiere; dadurch entsteht ungenügende dielektrische Festigkeit und ungenügende Isolation.

*Torsioni (fig. 5 e 6)*: Ne risultano deformazioni dei tubi o strappi dell'isolazione di carta, con conseguente diminuzione della rigidità dielettrica e dell'isolamento.

Fig. 5. Durch Verdrehung (markiert durch weisse Linie) zerstörtes Kabel mit den entsprechenden Schäden der Rohre  
Torsione (marcata dalla linea bianca) del cavo e dei tubi interni

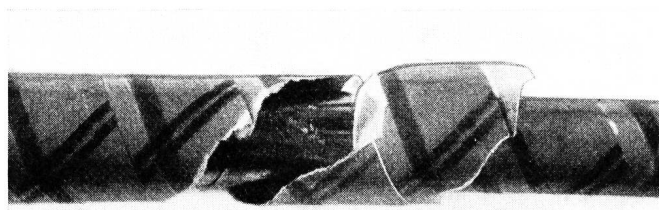
Fig. 6. Zerrissene Papierisolation als Folge von Torsion  
Isolazione di carta strappata

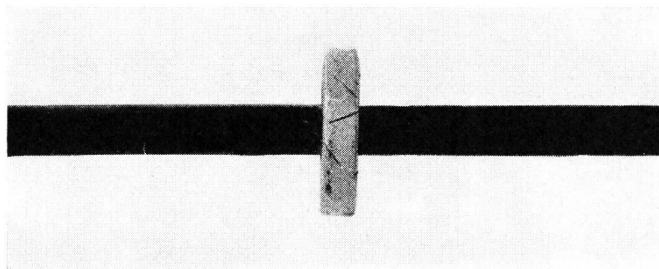
*Difetti diversi (fig. 9)*: Impurità od ossidazione dei giunti.

Fig. 9. Deutlich sichtbare Verunreinigungen (Späne) auf einer Isolierscheibe  
Impurità (trucioli) visibili su un disco isolante

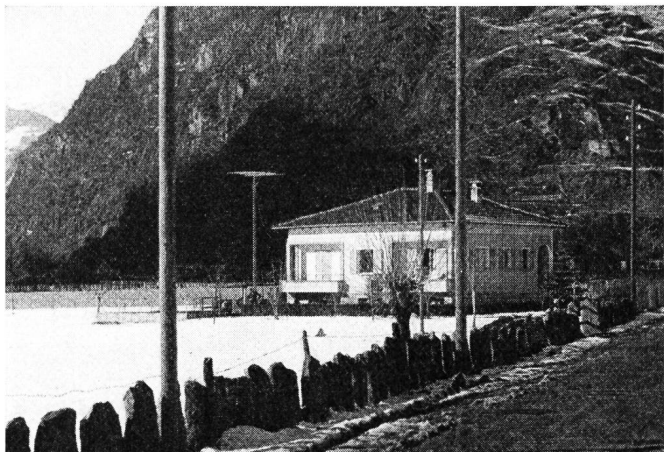
Fig. 10. Liegenschaft, bei der sich der Blitzschlag ereignete  
Proprietà colpita dal fulmine

- Avarie provocate dal fulmine. Uno spostamento del cavo rese necessaria la commutazione su un tubo di riserva che all'esame risultò in cortocircuito. Il guasto fu localizzato presso un'abitazione (fig. 10) sulla quale un fulmine s'era scaricato circa 10 mesi prima. Secondo le dichiarazioni del proprietario della villa, il fulmine aveva causato gravi danni all'impianto telefonico ed elettrico. (fig. 11). Doveva quindi trattarsi di una scarica dalla tubazione dell'acqua o dal cavo a corrente forte al ferro zores contenente il cavo coassiale. La condotta d'acqua e il cavo d'introduzione della corrente forte s'incrociano con il nostro cavo in prossimità

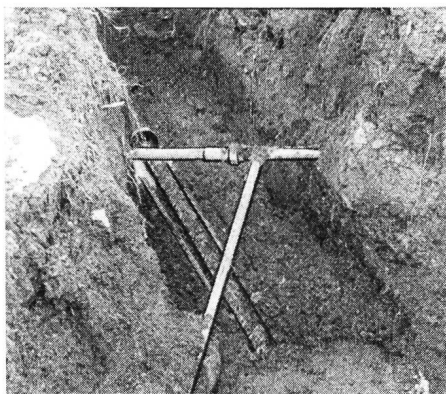
Fig. 13. Kreuzung der Wasserleitung (oben) mit dem Koaxialkabel in Zores (unten)  
Incrocio della condotta d'acqua (sopra) con il cavo coassiale in ferri zores (sotto)

leitung und Starkstromkabel (Einführungskabel zum Haus) kreuzen in unmittelbarer Nähe des Fehlerortes das Koaxialkabel im Abstand von 25 beziehungsweise 35 cm (Fig. 12 und 13). Eine Potentialerhöhung zwischen Armatur und Bleimantel führte zum Durchschlag und zur Einbuchtung des Bleimantels durch den Gasdruck, der durch die explosionsartige Verbrennung der Jute entstand. Das Kabel wies am Fehlerort im Abstand von etwa 1 m zwei derartige Beschädigungen auf, wovon die eine kleiner war (Fig. 14 und 15).

immediata del luogo del guasto, a una distanza di 25, risp. 35 cm. (fig. 12 e 13). L'aumento di potenziale tra l'armatura e il manto di piombo causò una scarica; la pressione dei gas di combustione della juta provocò due schiacciamenti della guaina di piombo, di cui uno molto piccolo, alla distanza di circa un metro l'uno dall'altro. (fig. 14 e 15).

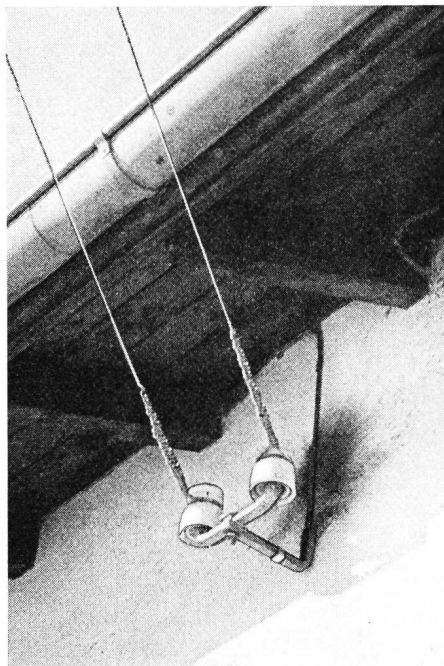
Fig. 11. Brandspuren an der Telephonzuführung, von Blitzschlag herrührend. Die Isolatoren waren damals nirgends mehr zu finden  
Tracce d'incendio sull' introduzione della linea telefonica. Causate dal fulmine. Non fu possibile ritrovare gli isolatori

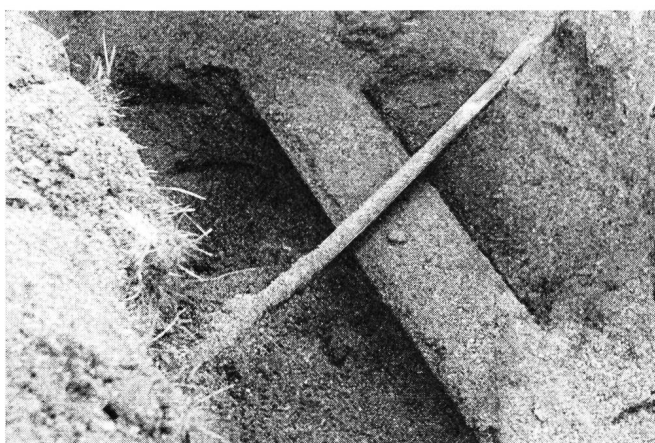
Fig. 12. Kreuzung der Starkstromzuführung (oben) mit dem Koaxialkabel (unten) in Zores  
Incrocio della linea a corrente forte (sopra) con il cavo coassiale in ferri zores (sotto)

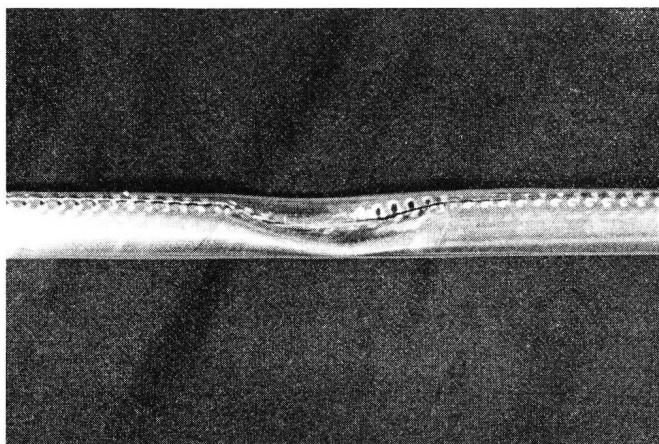
Fig. 15. Einbuchtungen eines Rohres  
Schiacciamento di un tubo

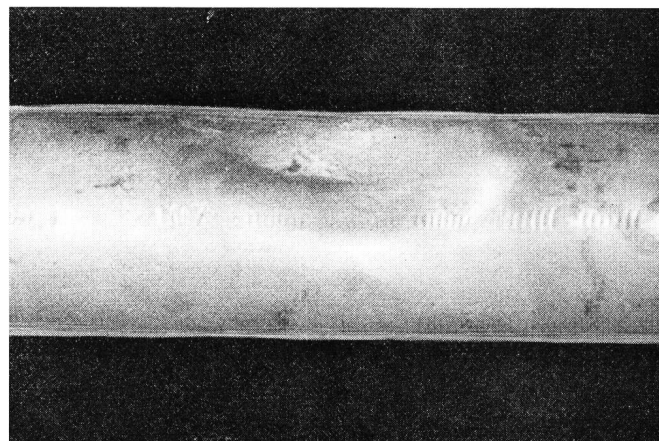
Fig. 14. Einbuchtung des Kabels durch Explosionsdruck bei Blitzeinschlag  
Schiacciamento del cavo cagionato dalla pressione dell'esplosione provocata dal fulmine

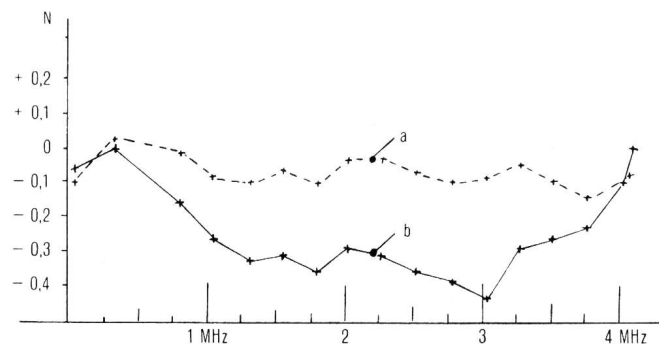
Un fastidioso influsso della temperatura è stato notato nei correttori di linea. Per meglio proteggerne gli elementi, questi correttori erano completamente immersi, in corso di fabbricazione, in resine sintetiche. Ogni estate, durante la canicola, si osservavano variazioni della frequenza pilota causate da sottilissime screpolature nelle resistenze immerse nella resina. Con molta pazienza si riuscì a scoprire la causa del difetto e qualche volta dovemmo riscaldare artificialmente una stazione dopo l'altra. I correttori difettosi furono normalmente sostituiti durante la notte, senza interrompere l'esercizio. Le variazioni di livello venivano corrette approssimativamente nelle stazioni principali. Nell'anno corrente tutto il tratto Zurigo-Lugano subirà una revisione, appena sarà possibile commutare sul sistema II a 6 MHz. I correttori saranno allora sostituiti con nuove unità di tipo differente. Ciò permetterà inoltre di correggere la curva di risposta del sistema I che si è spostata lentamente con l'andar del tempo, nel senso Zurigo-Lugano (*fig. 16*).

Fig. 16. Frequenzgang der Koaxialleitung Zürich–Lugano  
a) bei der Einschaltung b) nach 5 Jahren  
Curva di risposta della linea coassiale Zurigo–Lugano  
a) alla messa in esercizio b) 5 anni dopo
