# Korrosion von Bleimantelkabeln in Kunststoffrohrblockanlagen

(1. Teil)

Armin BRUNOLD, Bern

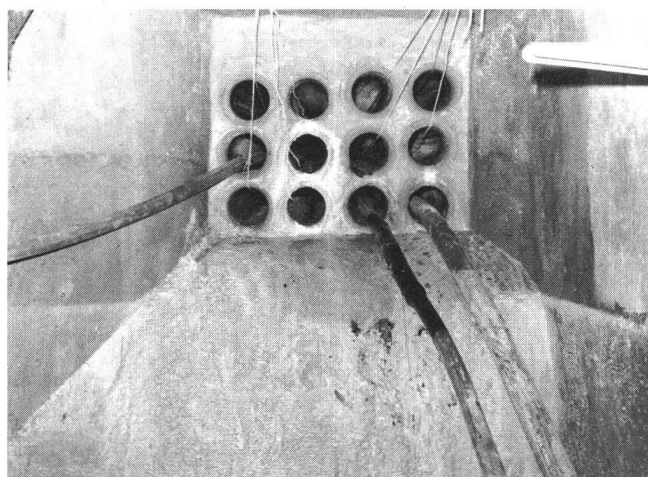
Die Fehlerstelle wurde am 29. März 1971 besichtigt. Der kontrollierte Abschnitt der Anlage liegt unter der Asphaltdecke einer Nebenstrasse, die durch gegen den Neuenburgersee abfallendes Reb Gelände führt. Es ist also auf der ganzen Strecke mit Handdruckwasser zu rechnen. Die Schächte der Rohranlage sind deshalb durch ein Drainagesystem entwässert. Der im April 1970 für den Anschluss der Rohrleitung umgebaute Schacht Nr. 134 füllte sich trotzdem vorübergehend so hoch mit eindringendem Wasser an, dass dieses durch die unterste Rohrzugreihe des 12tubigen Rohrblocks in den nächsten, tiefer gelegenen Schacht Richtung Colombier abfließen konnte. Im Zeitpunkt der Besichtigung war der Schacht wieder weitgehend entleert. Der maximale Wasserstand konnte jedoch durch die zurückgebliebenen Niveauspuren an den Schachtwänden deutlich festgestellt werden. Wie uns dazu erklärt wurde, versagte das Entwässerungssystem in diesem Schacht, weil das Abflussrohr durch ausserordentlich starke Schlammablagerungen verstopft war. Trotz der erfolgten Reinigung konnten bereits wieder erhebliche Mengen feinen Kalkschlamm auf dem Schachtboden beobachtet werden. Dicke Krusten von ausgeschiedenem Material waren vor allem auf der unteren Wölbung des Betonmündungstrichters abgelagert, durch den die Kabel von Neuenburg her in den Schacht treten, wie die *Figur 1* zeigt. Dabei konnte auch eindeutig erkannt werden, dass das in reichlicher Menge über die Trichterwölbung fließende Wasser hauptsächlich durch die untere Verbindungsfuge, zwischen Mündungstrichter und Rohrblock, in den Schacht eindringt. Teilweise fließt aber auch Wasser durch die Kunststoffrohre in den Schacht. Wie aus *Figur 1* ersichtlich ist, sind von den 12 Rohrleitungen nur 3 mit je einem Kabel belegt. Durch Ausleuchten der einzelnen Rohre konnten diese bis auf etwa 3 m Tiefe überblickt werden. Dabei musste festgestellt werden, dass von den 12 Rohrtuben nur 5 schlammfrei und trocken waren, während 6 Rohre, soweit man sehen konnte,

**Fig. 1**  
**Rohrblockanlage Auvernier, Fehlerstelle — Installation en tubes de matière synthétique d'Auvernier, déféctuosité**  
 Wasser dringt vorwiegend durch die untere Fuge zwischen Rohrblock und Betonmündungstrichter in den Schacht. Auf der Wölbung des Trichters sind dicke Kalkschlamm-schichten abgelagert. Die schwarzgestrichene, verdickte Stelle zeigt, wo der durchkorrodierte Bleimantel geflickt werden musste — L'eau pénètre surtout dans la chambre par le joint d'assemblage inférieur entre l'embouchure en béton et le bloc de tubes. D'épaisses couches de boue calcaire se sont déposées sur la paroi de l'embouchure. La partie plus épaisse, peinte en noir, est le point où la gaine de plomb perforée par la corrosion a été réparée

Tandis que le câble Neuchâtel-Areuse est tiré dans un tube propre et sec (rangée du milieu à gauche) et ne présente de ce fait aucune trace de corrosion, les tubes du CR 20084 et du CI 20010 (rangée d'en bas, tubes 3 et 4) contiennent un peu d'eau. Les gaines de plomb de ce câble sont cependant moins corrodées dans les tubes mêmes qu'à l'endroit où les câbles sortent du bloc de tubes, c'est-à-dire surtout sur la partie où les gaines épousent la courbure de l'embouchure en béton. Le câble rural était entièrement perforé par la corrosion à cet endroit et dut être réparé à l'aide d'un manchon de plomb. La gaine de plomb du câble interurbain est attachée sur une profondeur d'environ 1 mm au point de contact avec l'embouchure, mais elle n'est pas encore perforée. Dans les trois autres chambres, qui se succè-

Während das Kabel Neuenburg—Areuse in einem sauberen und trockenen Rohr liegt (mittlere Reihe links) und deshalb auch keine Korrosionsspuren aufweist, führen die Rohrleitungen des BK 20084 und des FK 20010 (untere Reihe Rohr 3 und 4) etwas Wasser. Die Bleimäntel dieser Kabel sind aber weniger im Bereich der Rohre korrodiert als vielmehr direkt nach dem Austritt aus dem Rohrblock und vorwiegend auf der kurzen Strecke, wo die Kabelmäntel auf der Wölbung des Betonmündungstrichters aufliegen. Das BK war an dieser Stelle durchkorrodiert und musste mit einem Bleirohreinsatz geflickt werden. Der Bleimantel des FK ist an der Berührungsfläche mit dem Mündungstrichter etwa 1 mm tief angegriffen aber noch nicht perforiert. Auch in den in leichtem Gefälle Richtung Colombier folgenden drei Schächten ist Hangdruckwasser eingedrungen. So zeigt zum Beispiel *Figur 2* die Einmündung der Rohre in einen dieser Nachbarschächte. Die weissen Kalkablagerungsspuren lassen erkennen, dass das Wasser hier durch alle Verbindungsfugen zwischen Rohrblock und Betonmündungstrichter sowie zwischen den Kunststoffrohren und dem umgebenden Beton durchsickert.

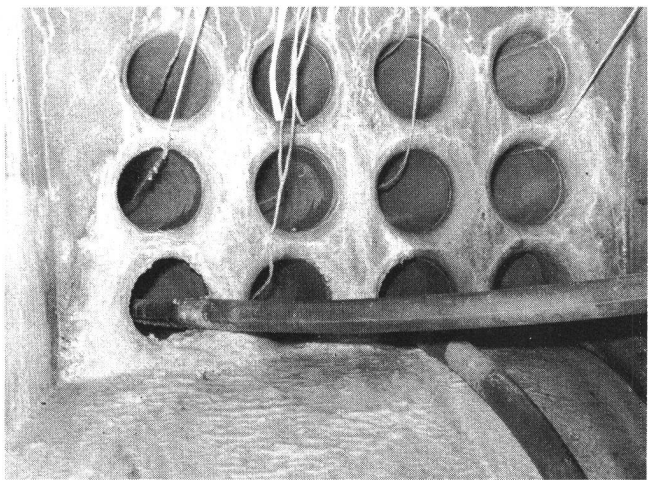
**Fig. 2**  
Rohrblockanlage Auvernier — Installation en tubes de matière synthétique d'Auvernier

Auch in einem der Fehlerstelle benachbarten Schacht dringt kalkausscheidendes Wasser durch alle Fugen ein, wie dies die weissen Spuren zeigen — De l'eau à teneur calcaire pénètre aussi par des interstices dans une chambre voisine de celle où le défaut a été constaté, comme le montrent les traces blanches

dent en direction de Colombier, on observa également de l'eau qui s'était infiltrée après accumulation dans le terrain en pente. Ainsi, la *figure 2* montre l'introduction des tubes dans l'une de ces chambres voisines. Les dépôts de calcaire blancs révèlent qu'ici l'eau a pénétré par tous les joints entre le bloc de tubes et l'embouchure en béton ainsi que par infiltration entre les tubes de matière synthétique et le béton qui les enrobe.

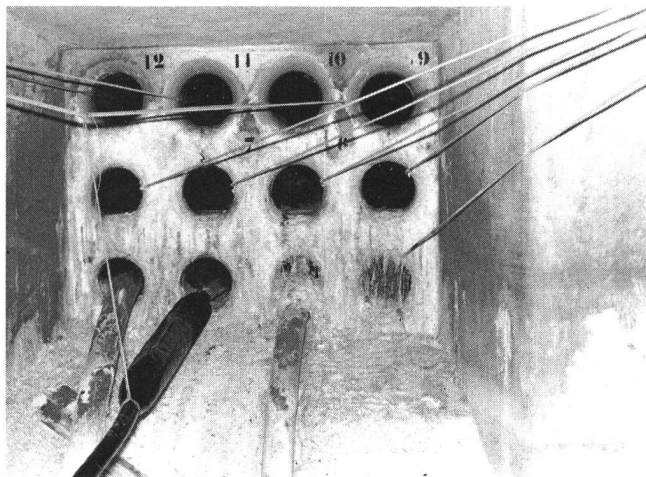
Die Multiblockanlage wurde etwa ein Jahr vor dem Kabeleinzug fertiggestellt. Der 2 mm dicke Bleimantel des TK ist in weniger als zwei Jahren durchkorrodiert. Die Figuren 3 und 4 zeigen den am 24. 8. 1972 angetroffenen Zustand im Fehlerschacht E. 6. Die Mündungen der von der Zentrale her kommenden Rohrzüge sind in *Figur 3* abgebildet. Der Rohrzug 2 ist mit dem Bezirkskabel 60139 St. Gallen—Arbon—Romanshorn besetzt. Die Rohrzüge 3 und 4 enthalten Teilnehmerkabel. Der Korrosionsdurchbruch am 100er-TK ist mit einem Bleirohrflick repariert, wie aus der Abbildung zu ersehen ist. Durch die gegenüberliegende Schachtwand (*Fig. 4*) werden

**Fig. 3**  
Rohrblockanlage Arbon, Fehlerstelle — Installation en tubes de matière synthétique d'Arbon, défectuosité

Die Stirnseite des Rohrblocks ist grösstenteils mit einer dicken Kalkkruste bedeckt. Stellenweise sind Stalaktitgebilde entstanden. Zwischen den Kalkschichten und in den Stalaktitröhrchen fliesst stark basisches Wasser in den Schacht. Alle Kabel sind an der Berührungsfläche mit der Wölbung des Betontrichters korrodiert. Die schwarzgestrichene Verdickung zeigt die Flickstelle am durchkorrodierten Kabel — La partie frontale du bloc de tubes est fortement encroûtée de calcaire. A certains endroits, on observe la formation de stalactites. De l'eau fortement basique coule dans cette chambre à travers des couches de calcaire et les stalactites creux. Tous les câbles sont corrodés à l'endroit où la gaine épouse l'arrondi de l'embouchure en béton. Les parties peintes en noir plus épaisses montrent les points de réparation sur le câble corrodé

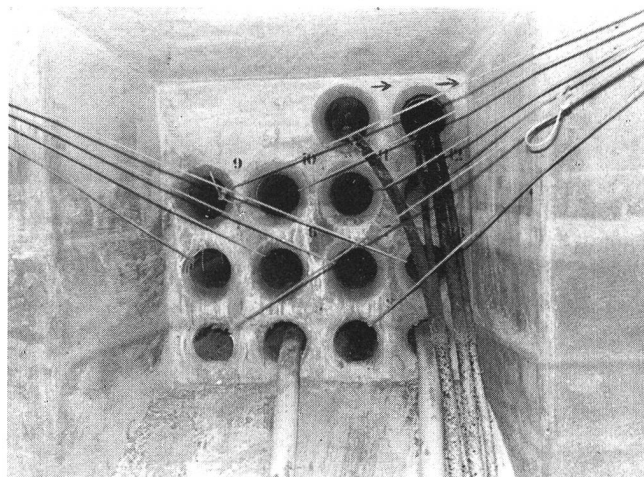
**Fig. 4**  
Rohrblockanlage Arbon — Installation en tubes de matière synthétique d'Arbon

An der der Fehlerstelle gegenüberliegenden Rohrblockmündung zeigen weisse Kalkspuren, dass zeitweise wenig Wasser zwischen den Kunststoffrohren und dem Betonblock durchgesickert ist. Auf der Wölbung des Betontrichters und auf den Kabeln liegt aus dem im Schacht gestandenen Wasser durch Luftkohensäure ausgefällter Kalkschlamm — Les traces blanches de calcaire que l'on voit aux embouchures des blocs de tubes situés à l'opposé du point de réparation montrent qu'une faible quantité d'eau s'est parfois infiltrée entre les tubes de matière synthétique et le bloc de béton. La boue déposée sur l'embouchure en béton et sur les câbles est du calcaire que contenait l'eau de la chambre et précipité par l'anhydride carbonique de l'air

d'abonnés. Comme on peut l'observer sur la figure, la perforation due à la corrosion du câble d'abonnés à 100 paires a été réparée par un manchon de plomb soudé. Le câble rural et un câble d'abonnés à 800 paires quittent la chambre sans changement par le côté opposé et en empruntant les tubes portant les mêmes numéros alors que le câble d'abonnés a été subdivisé en 4 câbles plus petits du type B, qui pénètrent dans l'installation multiblocs par deux entrées non numérotées (*fig. 4*).

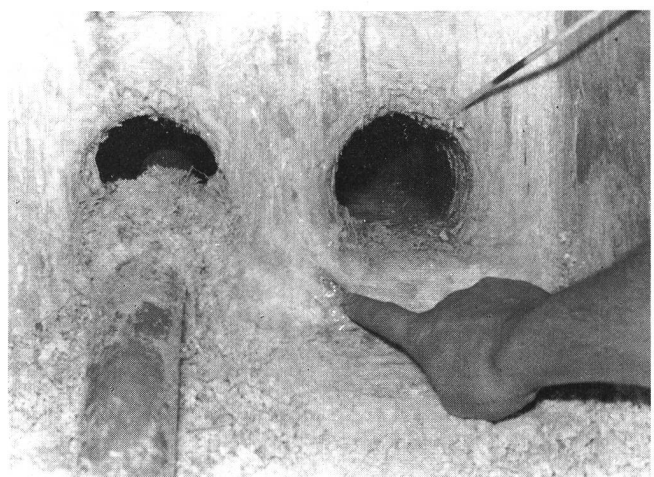
**Fig. 6**  
Rohrblockanlage Arbon, Fehlerstelle — Installation in tubes de matière synthétique d'Arbon, défautuosité

Hier wird auf eine «Wasserquelle» gezeigt, die nach dem Wegwischen der Stalaktite zum Vorschein gekommen ist. Das stark basische Wasser (pH 12,6) quillt zwischen dem Kunststoffmündungstrichter und der Betonumpackung hervor — On voit ici la véritable «source d'eau» qui est apparue après l'enlèvement des stalactites. L'eau fortement basique (pH 12,6) s'échappe de l'interstice existant entre les embouchures en matière synthétique et l'enrobage en béton

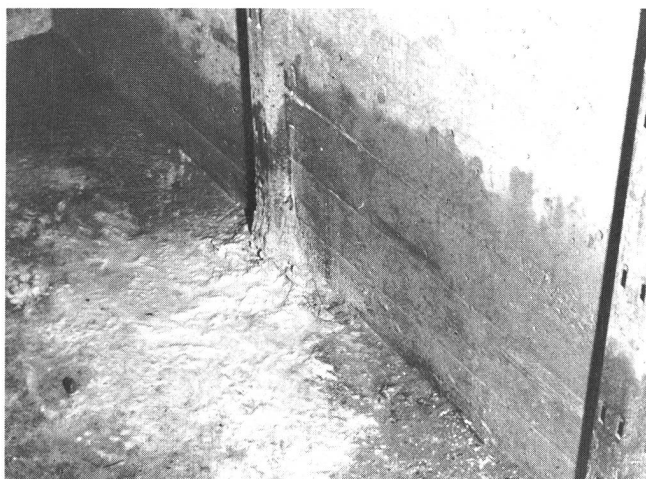
**Fig. 7**  
Rohrblockanlage Egnach — Installation en tubes de matière synthétique d'Egnach

In diesem Schacht ist Wasser an der Stelle eingedrungen, wo die Stahlschiene in den Schachtboden eingelassen ist, wie dies aus der Kalkkrustenbildung zu erkennen ist — De l'eau s'est introduite dans cette chambre à l'endroit où les montants d'acier sont scellés dans la dalle de fond, comme le prouvent les dépôts de calcaire

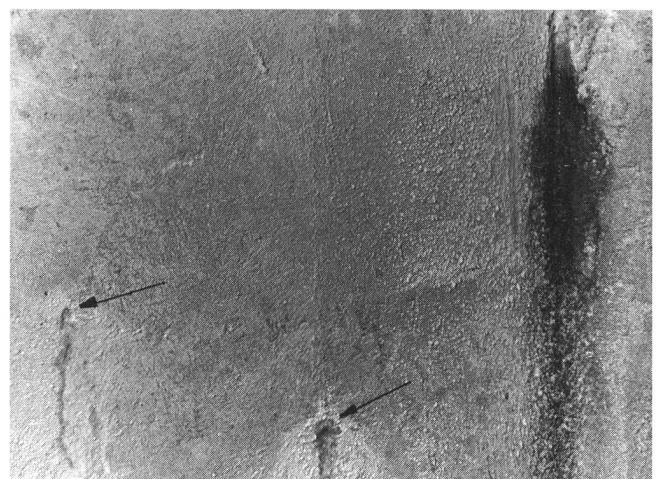
**Fig. 8**  
Rohrblockanlage Egnach — Installation en tubes de matière synthétique d'Egnach

In einem andern Schacht durchdringt stark basisches Wasser die Betonmasse an zwei durch Pfeile markierten Stellen einer Längswand — Dans une autre chambre, de l'eau fortement basique a filtré à travers un mur en béton aux deux endroits désignés par des flèches

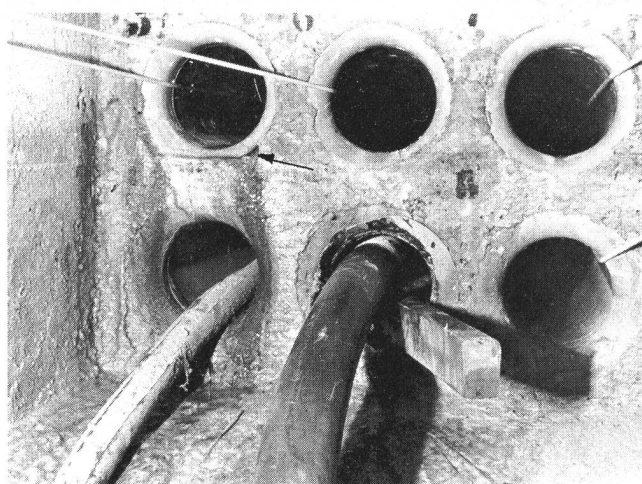
Fig. 9  
Rohrblockanlage Egnach — Installation en tubes de matière synthétique d'Egnach

Im gleichen Schacht, von dem auch die *Figur 8* stammt, fliessen etwa 5 Liter Wasser in der Stunde beim Rohrzug Nr. 5 zwischen dem Kunst-stoffrohr und der Betonum-packing in den Schacht (Pfeil) — Dans cette chambre, la même qu'à la figure 8, de l'eau pénètre à un débit d'en-vi-ron 5 l/h vers le tube N° 5, entre le tube en matière synthétique et l'en-robage en béton (flèche)
