Zeitschrift: **Eclogae Geologicae Helvetiae**

Rutschgebiet Gufler–Schluchen (Weesen, Kanton St. Gallen)

Ein Kriechhang befördert sich vorübergehend zum Rutschhang

Von RUDOLF WULLIMANN und FRITZ MADSEN¹⁾

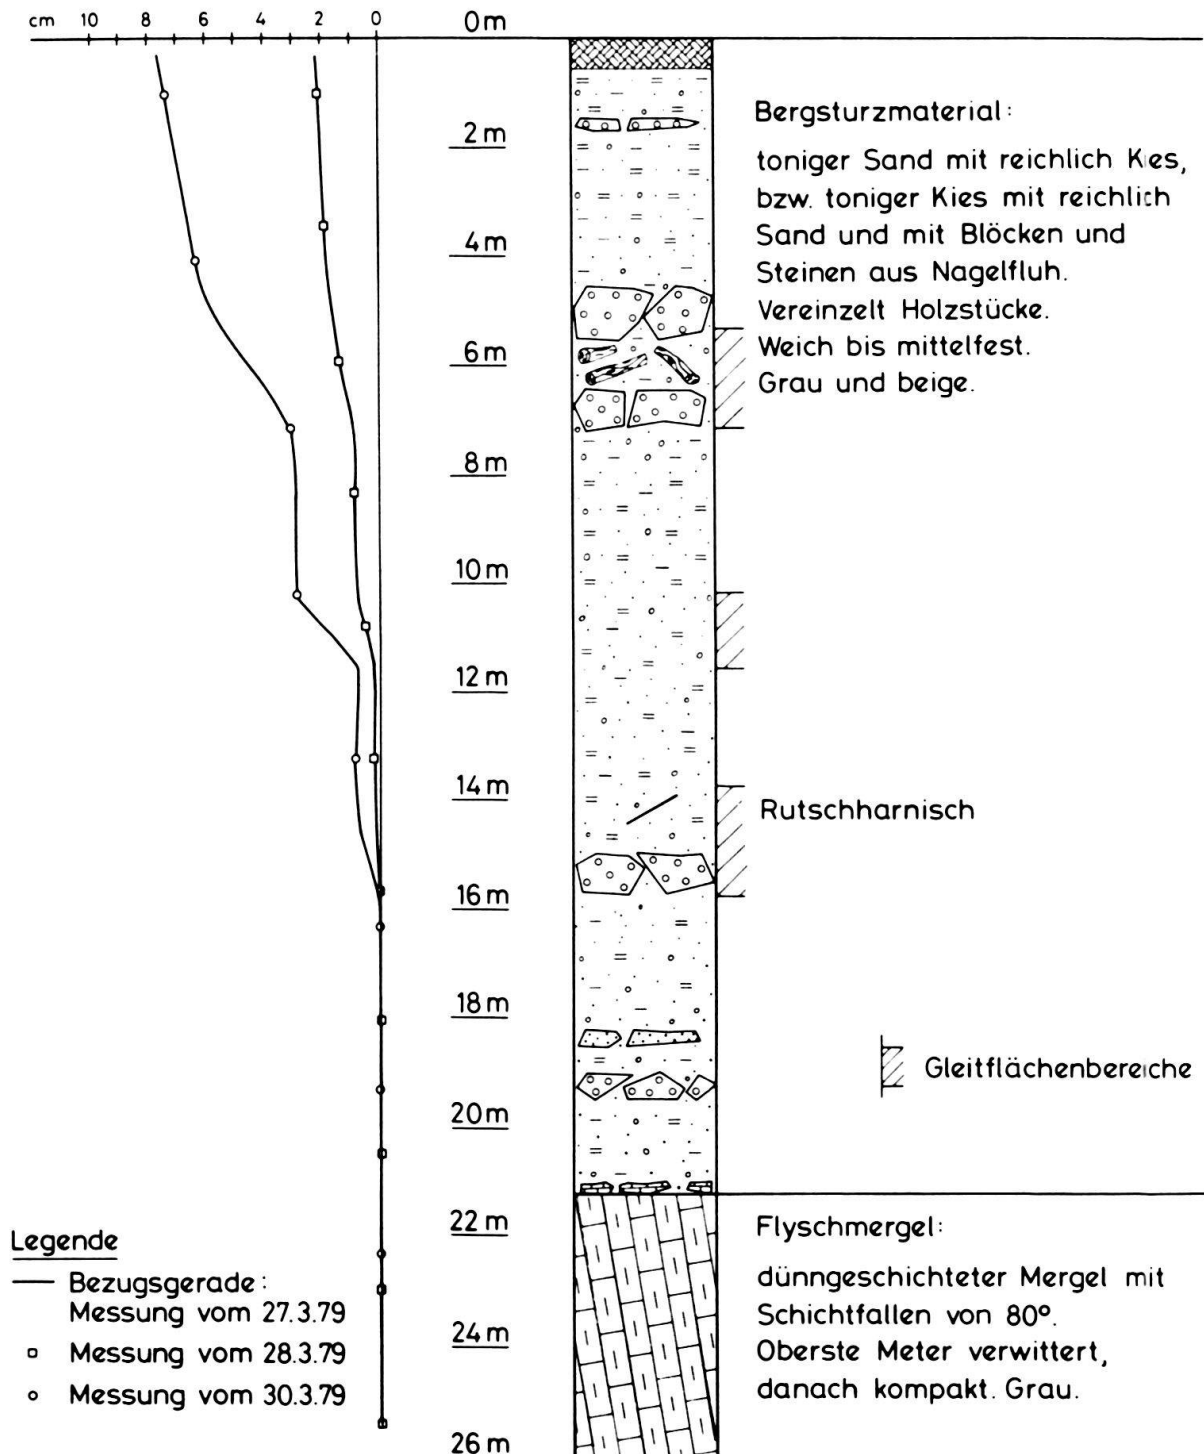
Wie aus Laboruntersuchungen an 15 Proben hervorgeht (Fig. 7), sind alle Korngrössen vertreten. Die Konsistenz ist bis in Tiefen von 10 m bis etwa 15 m weich, darunter steif bis mittelfest. Anzeichen von Bewegungszonen (Harnische) wurden nur in der Bohrung 2, in 14 m Tiefe, festgestellt.

Fig. 4. Profil der Bohrung 2 mit Inclinometermessungen.

Die Nullmessung der Rohre erfolgte gleich anschliessend an deren Einbau. Die nachfolgenden Messungen wurden in sehr kurzen Abständen durchgeführt, da die Meßsonde bei grösseren Auslenkungen nicht mehr bis ans Rohrende geführt werden kann. Die Lage der Gleitflächen ist aus den Figuren 4 und 5 deutlich ersichtlich. Während in der Bohrung 3 nur eine Gleitfläche vorhanden ist, wurden in der Bohrung 2 drei Gleitflächen festgestellt.

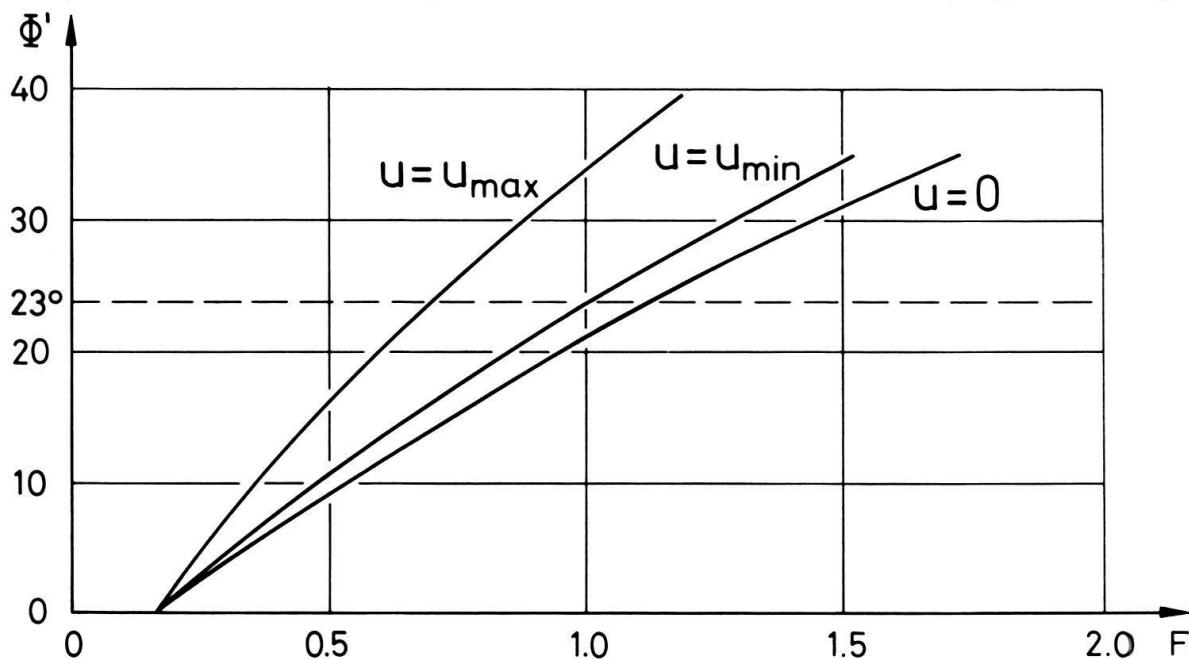
Mit der Kombination $\Phi'_{\text{rest}} \sim 23^\circ$, $c' \sim 10 \text{ kN/m}^2$ und $u \sim u_{\min}$ ergibt sich, im Sinne einer sogenannten Rückwärtsrechnung, eine Sicherheit von $F \sim 1,0$, das heisst der Bruchzustand. Ein Beispiel dieser Zusammenhänge ist in Figur 9 dargestellt.

Ein Ansteigen des Hangwasserspiegels bzw. der Porenwasserspannungen von u_{\min} auf u_{\max} hat eine Reduktion des Sicherheitsfaktors auf $F \sim 0,7$ zur Folge.

Fig. 9. Sicherheitsfaktor F in Funktion des Reibungswinkels Φ' für die Kohäsion $c' = 10 \text{ kN/m}^2$. Scharparameter: Porenwasserspannungen u .
