Zeitschrift: Energieia : Newsletter de l'Office fédéral de l'énergie
Herausgeber: Office fédéral de l'énergie
Band: - (2009)
Heft: 5

Artikel: Quand le béton des barrages se met à gonfler
Autor: [s.n.]
DOI: <https://doi.org/10.5169/seals-642938>

Quand le béton des barrages se met à gonfler

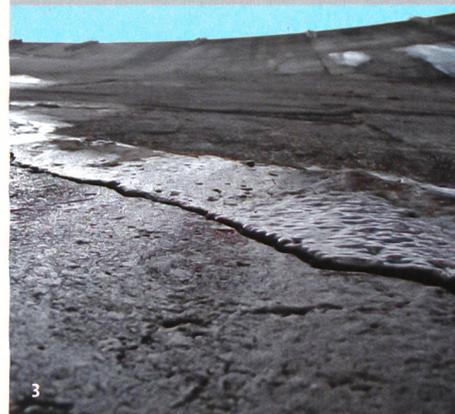
Or la réalité est tout autre. La solidité et la longévité que l'on associe régulièrement aux constructions en béton ne sont que des façades qui s'estompent avec le temps. Dans le cas du barrage de Serra, des déplacements irréversibles se manifestent de manière évidente depuis les années 1970. La partie supérieure du barrage, on parle également du couronnement, s'est ainsi déplacée d'une soixantaine de millimètres en direction du bassin d'accumulation. Des fissures sont également apparues sur le mur de béton.

- 1) Bassin d'accumulation du barrage de Serra
- 2) Le barrage de Serra
- 3) Fissure sur le côté aval du barrage de Serra
