Zeitschrift: Energieia : Newsletter de l'Office fédéral de l'énergie
Herausgeber: Office fédéral de l'énergie
Band: - (2011)
Heft: 3

La deuxième jeunesse du barrage des Toules

Achévé en 1963, le barrage des Toules situé sur la commune valaisanne de Bourg-St-Pierre ne satisfaisait plus aux exigences actuelles en matière de sécurité des barrages. Aujourd'hui, il fait l'objet de travaux de confortement qui devraient être terminés en juin 2011.

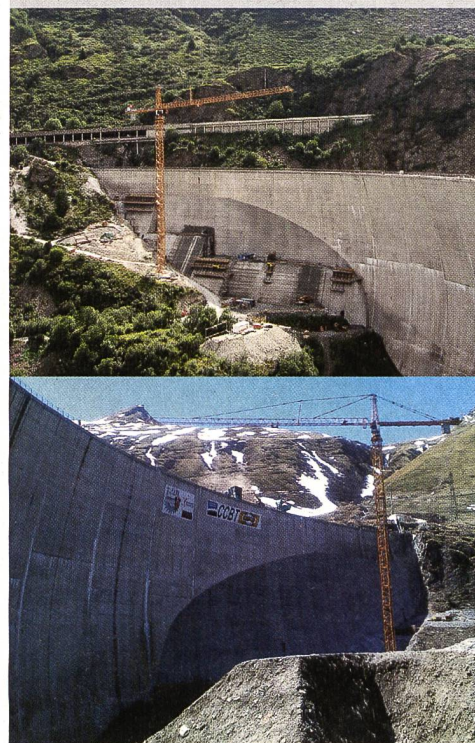
Au fil des années, l'ensemble des mesures de surveillance exigées par la Confédération pour ce type d'ouvrage a permis de mettre à jour une série de déformations irréversibles. «Il s'agit en particulier d'un déplacement vers l'aval de 13 millimètres en 16 ans, dont l'origine se situe dans une petite zone du pied gauche du barrage, fondé sur une roche de moindre qualité, précise la spécialiste. Il s'agit également d'un réseau de fissures horizontales dans la partie centrale du parement amont et aval.»

Travaux de confortement sur le barrage des Toules.

logie en 2000 puis Office fédéral de l'énergie dès 2006. Il y a notamment eu une variante avec des contreforts qui ne se montrait au final pas suffisamment résistante aux vues des nouvelles exigences de l'OFEN. «La variante retenue consiste pour l'essentiel en deux épaulements de béton sur les rives droite et gauche, en aval du barrage, détaille Milaine Côté. La roche de mauvaise qualité trouvée lors de la réalisation de sondages dans la zone du pied gauche du barrage a en outre été excavée et remplacée par une butée en béton. Les fissures du parement amont font l'objet d'un traitement.»

seuil du déversoir, le projet prévoit en outre un parapet de un mètre de hauteur fait d'éléments préfabriqués placés sur le côté amont du couronnement. Finalement, pour améliorer la sécurité en cas de tremblement de terre, des colonnes de cisaillement sont mises en place dans les joints radiaux des plots centraux du barrage.» Cette variante de projet a été approuvée par l'OFEN le 7 mai 2007.

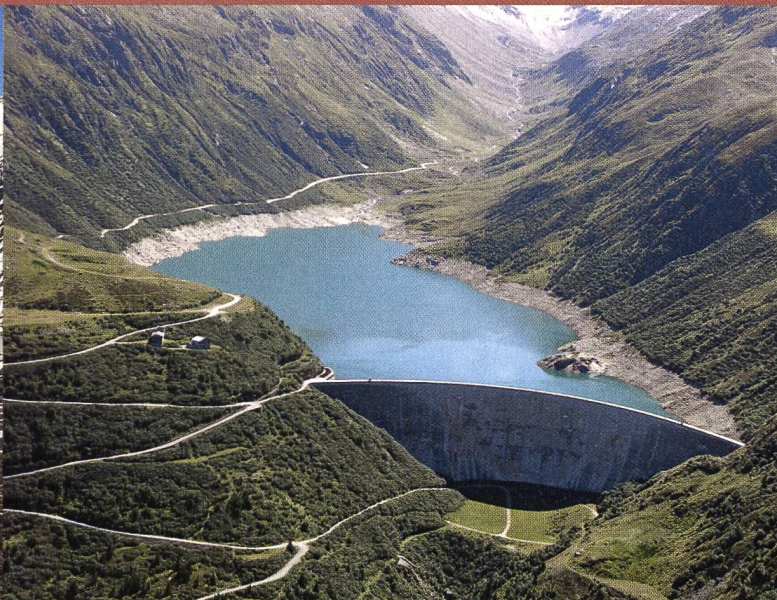
Barrage de Nalps

Description du projet: Construit entre 1958 et 1962, le barrage-voûte de Nalps appartient aux Forces motrices du Rhin antérieur SA. Il fait actuellement l'objet d'une surveillance renforcée en raison des travaux du tunnel de base du Gothard qui ont lieu à proximité. Mis en place en 2001, ce système de surveillance accrue devrait être maintenu jusqu'en 2013. Tous les rétrécissements de vallée et les tassements de terrain résultant du percement du tunnel qui ont été mesurés jusqu'ici se situent en deçà des valeurs limites fixées par l'autorité de surveillance de la Confédération.

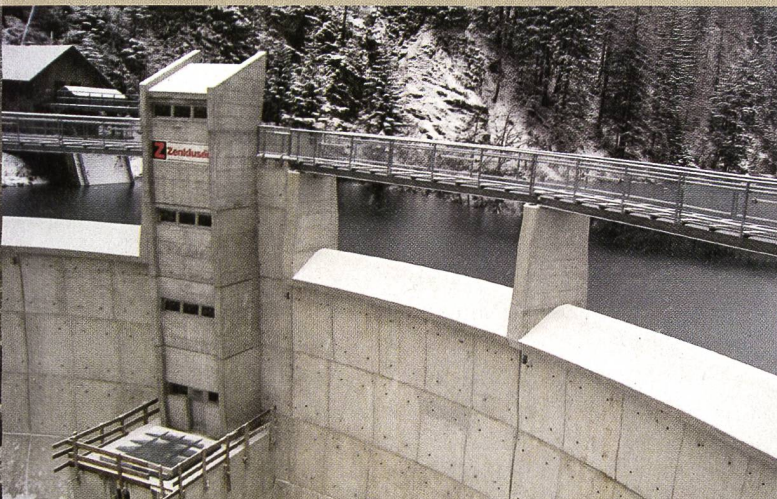
Barrage de Serra

Description du projet: Propriété d'Énergie électrique du Simplon SA, le premier barrage de Serra a été construit entre 1951 et 1952. Des déplacements irréversibles de la structure ont été observés depuis les années 1970. Le couronnement du barrage s'est ainsi déplacé d'une soixantaine de millimètres en direction du bassin d'accumulation. En cause, les réactions alcali-granulats. Il s'agit d'un phénomène chimique, dû à la nature du béton, qui génère de la pression à l'intérieur du béton qui va progressivement gonfler puis, finalement, se fissurer. L'état du barrage ayant été jugé critique, il a été décidé de le reconstruire entièrement. Le nouveau mur a été construit entre 2009 et 2010, juste devant le mur existant.
