Artikel: Étude et restauration des bronzes byzantins
Autor: Houriet, Claude
DOI: <https://doi.org/10.5169/seals-728509>

Etude et restauration des bronzes byzantins

par Claude HOURIET

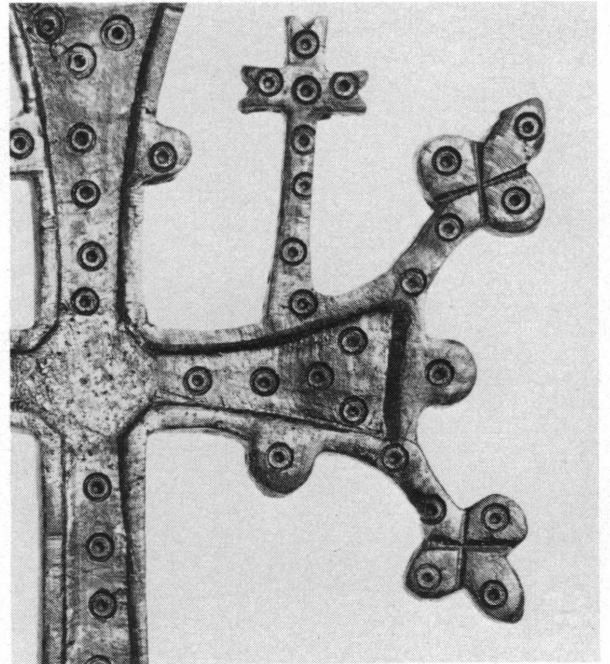
Fig. 30. Croix de procession après restauration. Détail. Cat. n° 20.

Après grattage des concrétions et élimination des corrosions, les pièces cassées ont été collées avec la résine Araldite SW 554 et renforcées par des pivots d'acier placés à l'intérieur, perpendiculairement à la fente. La résine Araldite est teinte afin de masquer autant que possible la fente. Après neutralisation des chlorures à l'aide de benzotriazole, un vernis de paraloid a été appliqué.
