**Artikel:** Erfahrungen beim Bau von Gräben im Torfgebiet der Melioration der Rheinebene

# Erfahrungen beim Bau von Gräben im Torfgebiet der Melioration der Rheinebene

Von Kulturingenieur A. Maurer, Altstätten

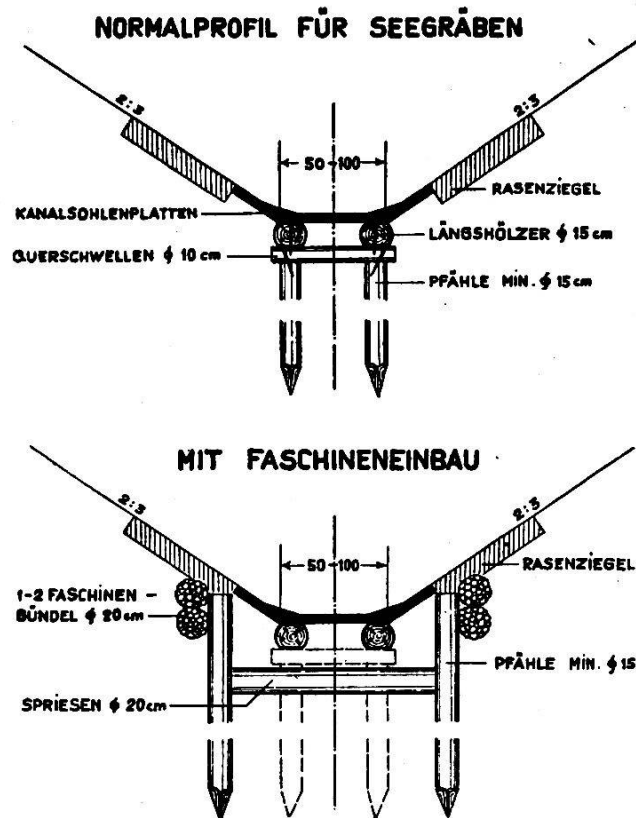
Kanalnetz. Als Hauptvorfluter ist der mittlere Seegraben ausgebildet, der in seinem untersten Drittel ein Gefälle von nur 0,4 Promille aufweist. Dieser Teil ist mit dem in den Kulturtechnischen Publikationen 1950 (Seite 40 ff.) beschriebenen Sohlen- und Uferschutzsystem ausgebaut. Die übrigen Gräben sind nach dem in Abbildung 1 dargestellten Normalprofil erstellt worden. Mit Rücksicht auf die Verwachsungsgefahr und die Unterhaltskosten erschien die Anwendung der auf einem Holzrost verlegten Kanalsohlenplatten von 50, 70 und 100 cm Sohlenbreite als zweckmäßig (Abbildung 1).

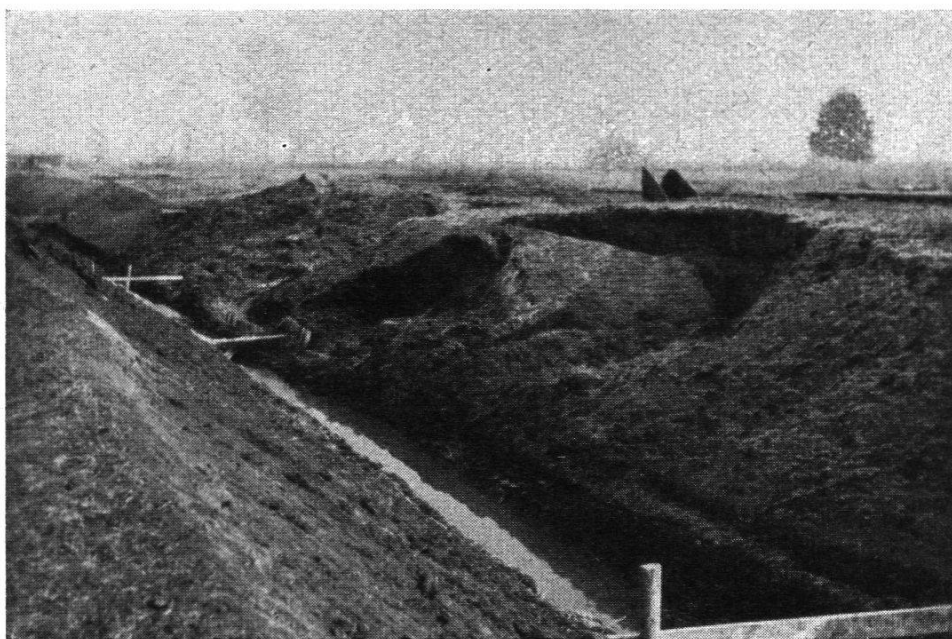
Abbildung 2

**Böschungseinsturz**

Als erste Gattung erheblicher Störungen der Arbeiten in der Bauetappe 1948/49 sind die am mittleren und inneren Seegraben und am Bannrietgraben erfolgten, anfänglich häufigen und umfangreichen Böschungseinstürze zu erwähnen (vergl. Abb. 2). Die Nachforschung nach den Ursachen dieser Einstürze ergab folgendes Bild: Die in der Sohlentiefe häufig vorhandenen tonigen Lehmschichten bildeten die Gleitfläche für die abgerutschten Materialkörper. Infolge der Undurchlässigkeit dieser Schichten sammelte sich das Grundwasser an. Die innere Reibung des im nassen Zustande sehr glitschigen, tonigen Lehmest genügte nicht mehr, um ein Abgleiten des überlagerten Materialkörpers

gegen das nun offene Grabenprofil zu verhüten. Dieser Vorgang wurde noch durch eine für das vorhandene Material charakteristische Eigenschaft begünstigt. Mit dem Aushub des Grabenprofils setzte eine intensive Entwässerung der stark durchnässten, zum großen Teil lockeren, faserigen Torfschichten ein. Als Folge davon traten naturgemäß in den Böschungspartien starke Sackungen auf, welche Zugspannungen zwischen dem sich rasch setzenden und dem rückwärtigen Material hervorriefen. Die Torfschichten vermochten diese Spannungen nicht aufzuneh-

men, das Material wurde zerrissen und es zeigten sich in Abständen von 2 bis 5 m von der oberen Böschungskante parallel dazu verlaufende Setzungsrisse von 20 bis 30 cm Breite, die bis in Grabensohlentiefe reichten. Es bildete sich ein freistehender, auf der Gleitschicht ruhender Materialkörper. Die durch den Profilaushub entstandene Gleichgewichtsstörung im Baugrund bewirkte eine langsam beschleunigte Bewegung der Böschungspartien in Richtung Graben. Gleichzeitig hatte die Sohlenpartie infolge der Entlastung die Tendenz, sich zu heben, währenddem der Böschungskörper hinten absackte, sodaß das ausrutschende Material in eine Drehbewegung versetzt wurde. Zwischen der Gleitschicht und den Setzungsrisse bildete sich eine zylindrische Gleitfläche aus. Ungünstige Kombination von Torf- und Lehmschichten, großer Wassergehalt und nicht zuletzt die auf den unteren Grabenstrecken notwendige große Grabentiefe von 3,5 bis 4 m begünstigten die Bildung von Einstürzen.

Zur Ueberwindung und Verhütung dieser enormen Schwierigkeiten sind folgende Maßnahmen ergriffen worden:

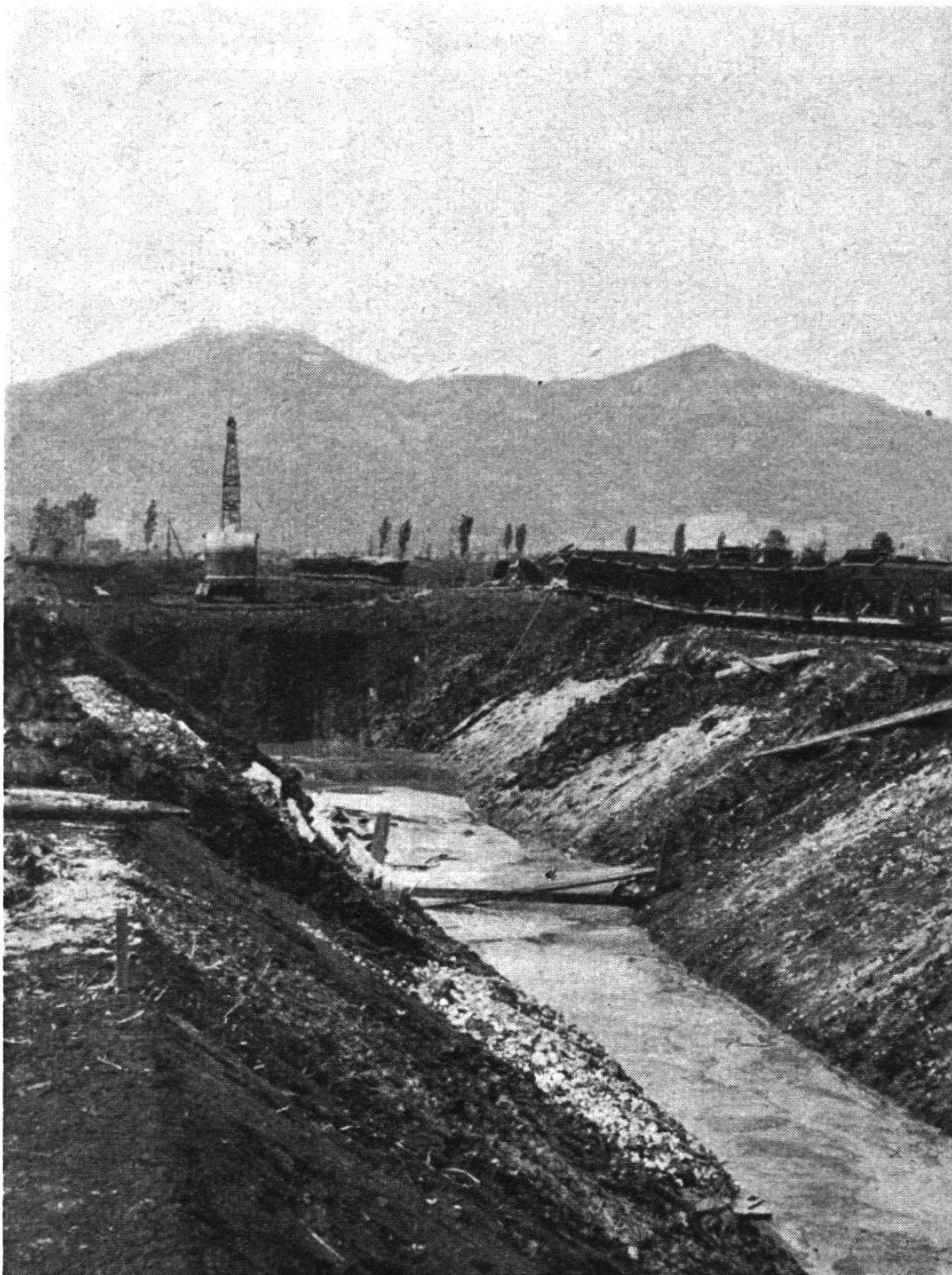
**Mittlerer Seegraben, Grundwasser-Aufstoß mit Triebsand**  
Abbildung 3

Die zweite Kategorie der Bauschwierigkeiten bildeten die Grundwasseraufstöße mit Triebssand speziell beim Bau von Los 2 des äußeren und des mittleren Seegrabens. Die unter der Torfschicht sich befindende, sehr mächtige und vermutlich stellenweise stark durchlässige Triebssandschicht liegt im gespannten Grundwasser; wird nun die abschließende Torfschicht durchbrochen oder stark geschwächt, so dringt dieses Grundwasser mit ziemlich viel Energie an die neue Oberfläche der Grabensohle und reißt dabei viel Triebssand mit. Die frisch ausgehobene Baugrube oder das Grabenprofil wird dabei mit dem Sand bis zu 1,50 Meter hoch wieder angefüllt. Kraterartig, wie bei einem Vulkan wird das mitgeführte Material wieder abgelagert (Abb. 6). Diesem Uebel ist durch einfaches Wiederausschöpfen nicht abzuhelpen, da dadurch das Gleichgewicht nicht wiederhergestellt wird. Es mußten daher vorerst beim äußeren Seegraben andere Wege gesucht werden.

zirka 800 m ordentlich gut bewährt, doch begannen sich die Anzahl und Stärke der Triebssandquellen rapid zu vermehren. Eine abermalige Trasseverlegung konnte nicht mehr in Frage kommen. Neue Mittel zur Verhütung neuer und zur Eindämmung bereits aufgebrochener Quellen mußten gesucht werden. Es handelte sich dabei vor allem darum, das aufstoßende Grundwasser daran zu verhindern, Triebssand aus dem Untergrund mitzuschleppen. Vorerst wurde in vorhandenen Aufstößen der abgelagerte Triebssand ausgehoben und die Aufstoßstelle mit Kies/Sand-Material zugeschüttet. Diese Kiessandpackung begann nun als Filter zu wirken, indem zuerst die gröberen, dann immer feinere Triebssandkörner zurückgehalten wurden, sodaß schließlich nur noch reines Quellwasser an die Oberfläche drang, womit rasch eine Beruhigung und Festigung des Untergrundes eintrat. Bei dieser Arbeit konnte eindeutig festgestellt werden, daß Aufstöße, die sofort nach ihrem Auftreten mit einer Kiespackung gedämmt wurden, sich innert kürzester Zeit wieder beruhigten, während andere, die sich während der Nacht oder über Sonntage entwickeln konnten, einmal sehr viel mehr Kies benötigten und zweitens viel längere Zeit und Nachbehandlung erforderten.

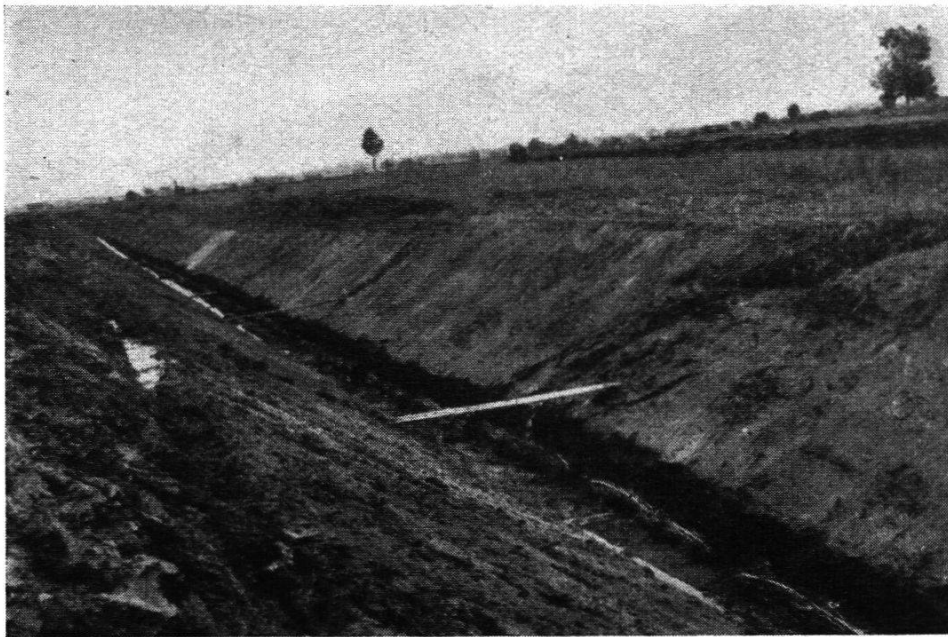
**Faschineneinbau zur Sicherung der Böschungsfüße**  
Abbildung 4

1. Für die Sicherung der Böschungsfüße kam der in Abb. 4 ersichtliche Faschineneinbau zur Anwendung. Faschinenbündel von 20 bis 30 cm Durchmesser und 4 bis 5 m Länge wurden beidseitig den Böschungsfüßen entlang verlegt und mit Pfählen und Sprießen festgehalten, sodaß eine gegenseitige Stützung

erfolgte. Diese Sicherungsmaßnahmen haben sich gut bewährt, obschon auch in den so befestigten Teilstücken noch Sohlenhebungen bis 30 cm auftraten. Durch die erwähnten Vorkehren konnten allerdings weitere Einstürze weitgehend verhindert werden.

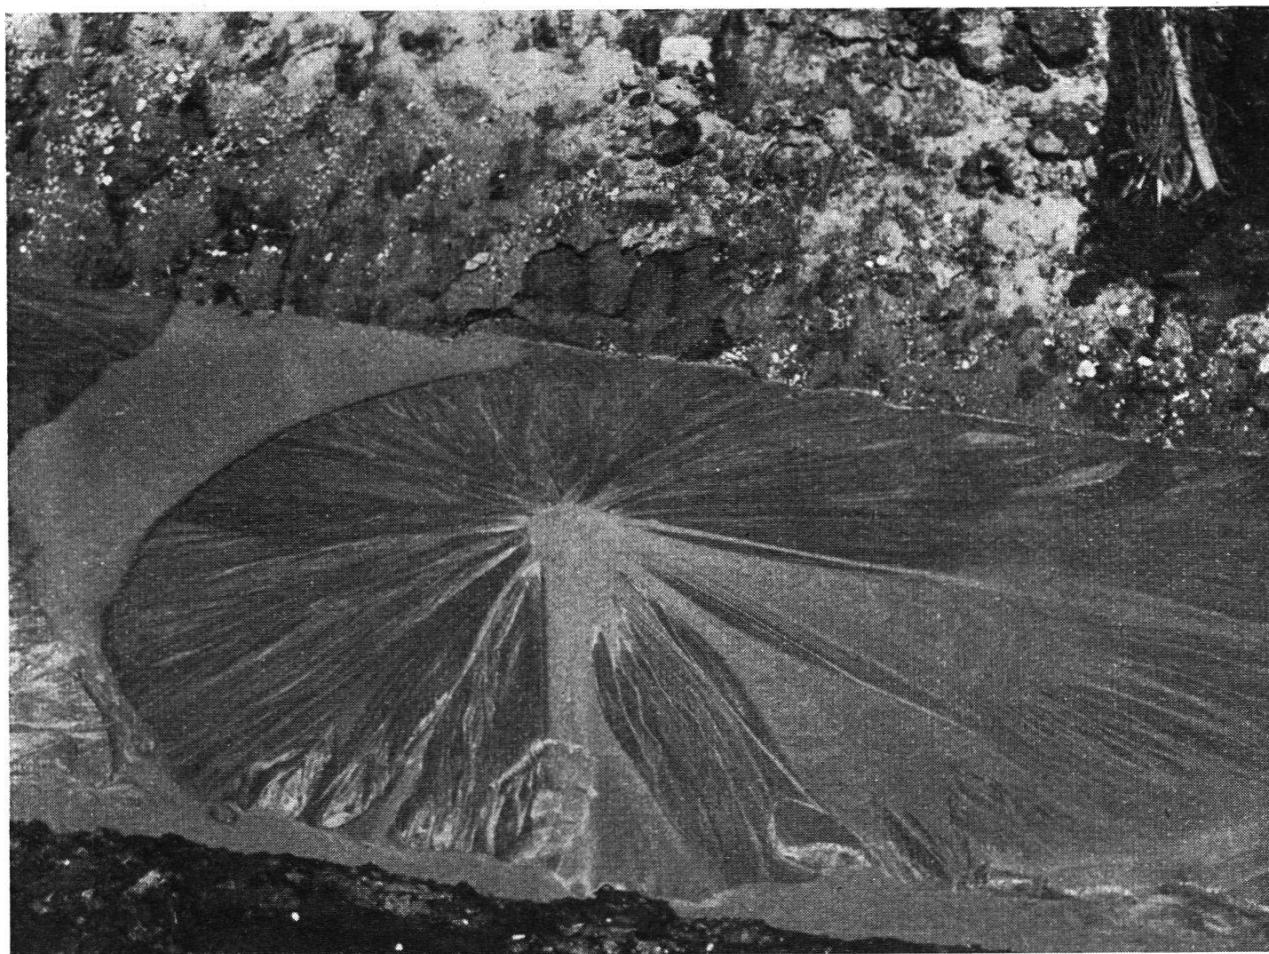
**Tribsandausbruch in der Grabensohle**  
Abbildung 6

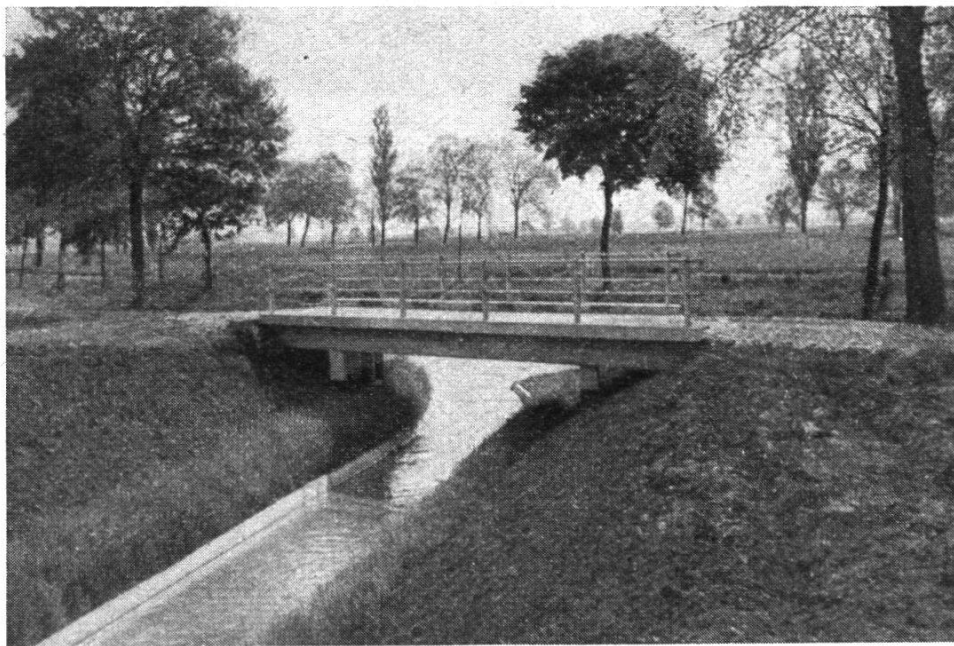
Abbildung 7

**Brückentyp**

brücke bei der Kreuzung der Straße Rebstein-Krießern mit dem mittleren Seegraben. Die Brücke vom Bautyp, wie er aus Abb. 7 ersichtlich ist, sollte noch vor Einbruch des Winters fertig erstellt werden und hätte daher vor Erstellung des Kanals zur Ausführung kommen sollen. Für die Ausführung der Fundamentarbeiten, d. h. das Rammen des Pfahlrostes und Betonieren der Fundamentplatten und Stützen sind Spundwandkästen vorgerieben worden. Um durch die Erschütterungen beim Rammen der Pfähle keine Aufstöße zu provozieren, sollte der Aushub der Baugruben in Etappen erfolgen, damit die so verbleibende Torfschicht als Verdämmung hätte wirken können. Während dieses

Vorgehen beim rechtsseitigen Widerlager zum Erfolg führte, wurde beim linksseitigen die Torfschicht während des Aushubes der unteren Etappe von einem sehr heftigen Wasseraufstoß durchbrochen. Das Wasser mit Triebssand wurde mittels Pumpen wegbeefördert, um zu versuchen, die nötige Aushubtiefe trotzdem zu erreichen und mit einer verstärkten Magerbetonplatte eine Abdichtung des Aufstoßes zu erlangen. Die nötige Tiefe wurde erreicht und der Magerbeton sofort eingebracht, was aber trotz allen Anstrengungen nicht vollständig gelang. Ein Loch von zirka 4 dm<sup>2</sup> konnte mit keinem Dichtungsmaterial

mehr geschlossen werden. Mittlerweile traten durch den Abgang von Triebssand aus dem Untergrund Terrainsenkungen ein, die auch den Spundwandkasten verschoben, sodaß er seinen Zweck nicht mehr erreichen konnte. Unterdessen waren die Arbeiten am Baulos I des mittleren Seegrabens so weit gediehen, daß das Grundwasser auf natürlichem Weg abgeführt werden konnte. Außerdem rechtfertigten die obwaltenden Umstände eine zeitweise Stilllegung der Arbeiten, um dem Untergrund Zeit zur Beruhigung zu geben. Nach Wiederaufnahme der Arbeiten zeigte es sich aber, daß sich die Betonplatte samt dem aus 8 m langen Pfählen bestehenden Rost um zirka 1 m gesenkt und um 80 cm gegen die Kanalachse verschoben hatte.

Unter diesen Umständen war an ein Abstellen der Brücke auf dieses Fundament nicht mehr zu denken. Der Bau der Brücke wurde daher aufgegeben und die Baugrube komplett mit Kies aufgefüllt, um dadurch die Konsolidierung des Baugrundes zu erreichen. Nach drei bis vier Jahren Ruhezeit müssen zuerst durch Belastungsversuche die Möglichkeiten einer Bauausführung untersucht und abgeklärt werden. An Stelle der Betonbrücke ist daneben eine provisorische Holzbrücke erstellt worden. (Abb. 8).

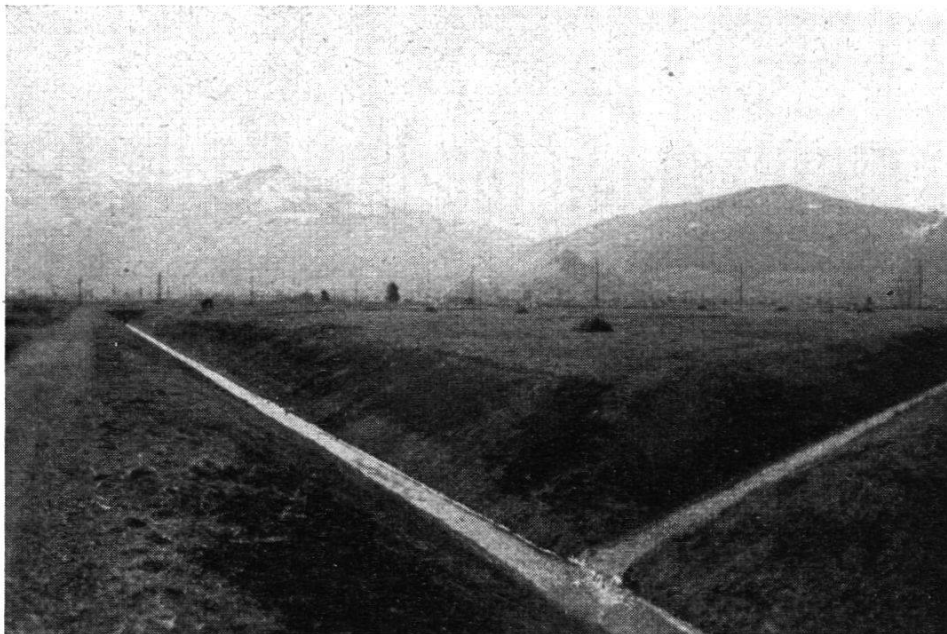
Abbildung 9

**Konsolidierte Teilstrecken des mittleren und inneren Seegrabens**

Die beim Bau der Kanäle getroffenen Sicherheitsmaßnahmen haben sich bis heute gut bewährt, so daß keine nennenswerten Störungen mehr eintraten. In den in der Abb. 9 ersichtlichen Teilstrecken des mittleren und inneren Seegrabens waren während des Baues erhebliche Einstürze erfolgt, doch hat sich das Terrain in der Zwischenzeit wieder ganz beruhigt.
